**Onna prima e dopo  
il terremoto del 6 Aprile 2009  
Parte I – Analisi del danno**

PRESIDENZA DEL CONSIGLIO DEI MINISTRI  
DIPARTIMENTO DELLA PROTEZIONE CIVILE  
Via Vitorchiano 4, Roma  
[www.protezionecivile.it](http://www.protezionecivile.it)

Il presente Rapporto si inquadra nell'ambito delle attività di microzonazione sismica di Onna, una frazione della città dell'Aquila ed ha per oggetto l'analisi del danno subito dall'abitato.

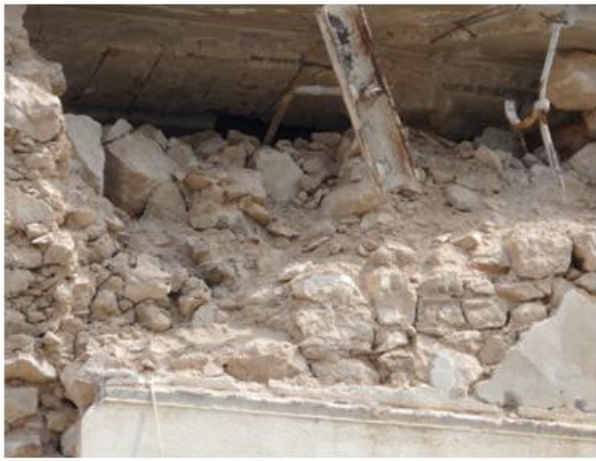
Figura 4902745-11: U.S. 1: copertura in legno con cordolo in c.a. Il tirante in ferro era posizionato ad un livello inferiore rispetto alla copertura.

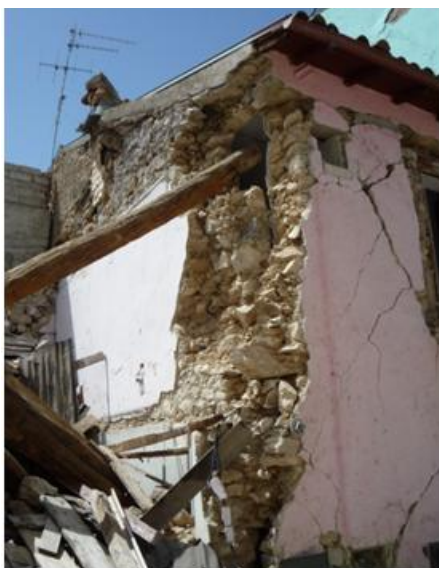
Figura 4902745-15: U.S. 14. Collegamento inesistente fra due pareti ortogonali. Gli elementi della muratura sono troppo piccoli e con spigoli arrotondati e non riescono ad ingranarsi l'un l'altro.

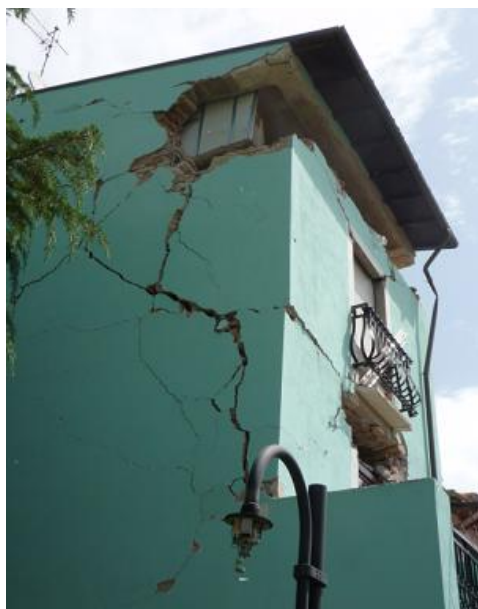
Figura 4902745-22: U.S. 15, spigolo Sud-Ovest. Meccanismo di espulsione della parete Sud nella sua parte più alta. Lesione da ribaltamento di un ampio cuneo di muratura coinvolgente i piani 2 e 3. Si nota bene il movimento rotatorio della parete al terzo livello che risulta avere maggiori dislocazioni sullo spigolo Sud-Ovest che sullo spigolo Sud-Est.

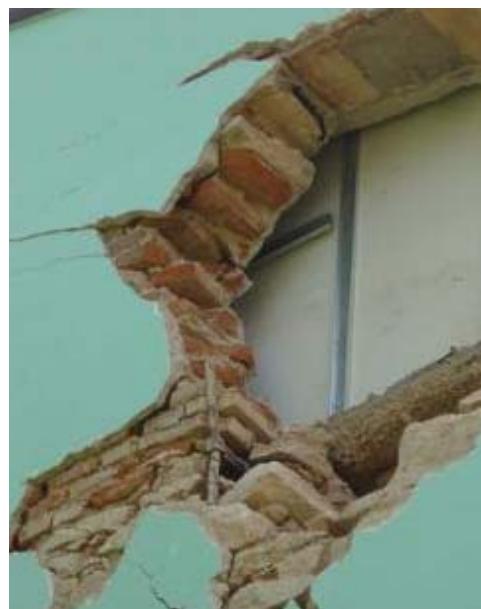
Figura 4902745-23: Dettaglio della superficie di distacco del cuneo murario. Si nota come il cordolo in legno che chiudeva la parte sommitale della muratura prima che questa venisse sopraelevata abbia introdotto un elemento di debolezza nella parete.

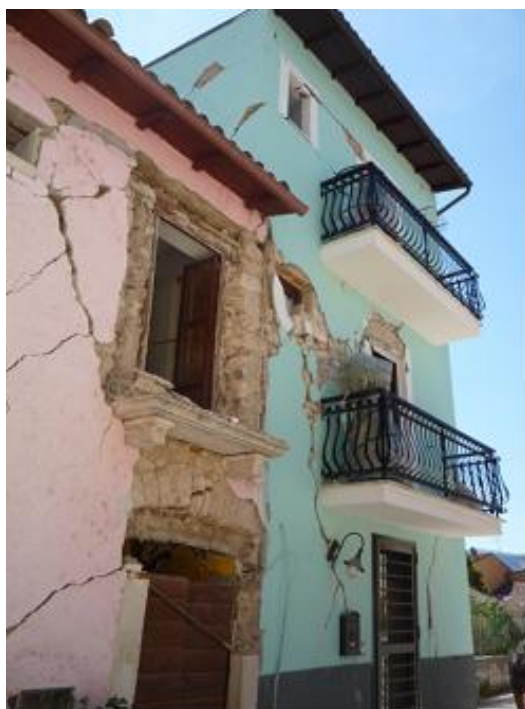
Figura 4902745-24: U.S. 15, facciata Nord. L'U.S. bassa adiacente è la 14. Si noti il movimento complessivo della facciata verso Ovest (destra in foto) con i conseguenti meccanismi di tipo flessionale sugli snelli maschi murari di base e di tipo "taglio" sul pannello murario al secondo piano, più tozzo. Il cinematisma di collasso ipotizzato è congruente con le lesioni di scorrimento della copertura.

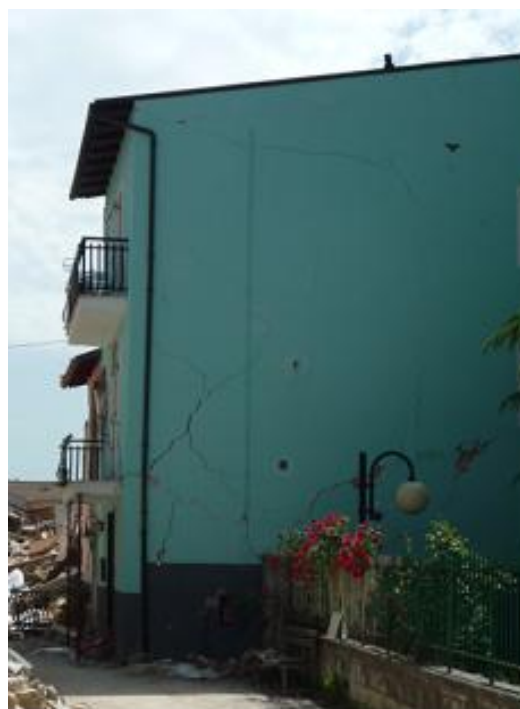
Figura 4902745-25: U.S. 15, spigolo Nord-Ovest e facciata Ovest. Il quadro fessurativo è meno accentuato ma congruente con il meccanismo di collasso ipotizzato.

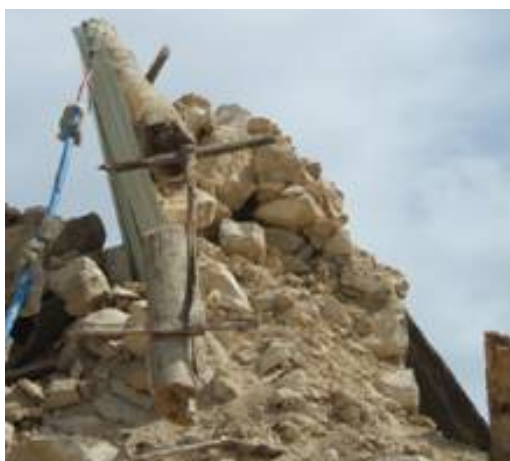
Figura 4902682-11: Antica catena in legno con estremità deteriorata e con capochiave in acciaio. Muratura circostante di scarsa qualità.

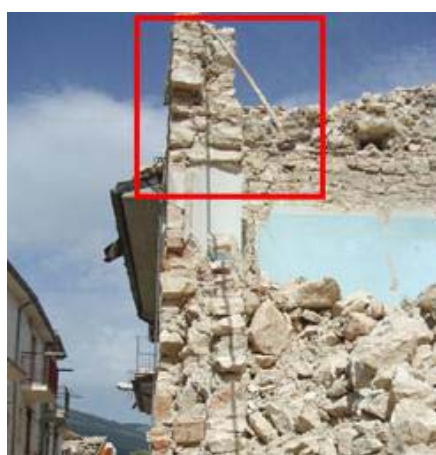
Figura 4902682-14: U.S. 17. Si tratta della cellula di testata della parte a schiera dell'aggregato in esame. La catena in acciaio nel mezzo della parete costituisce un elemento che favorisce la separazione dei due paramenti murari esterno ed interno. Questa catena, probabilmente, risale al periodo di poco successivo al sisma del 1915.

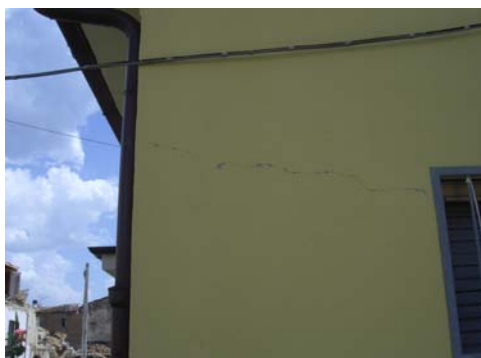
Figura 4902640-4902641-7: Lesione capillare esterna

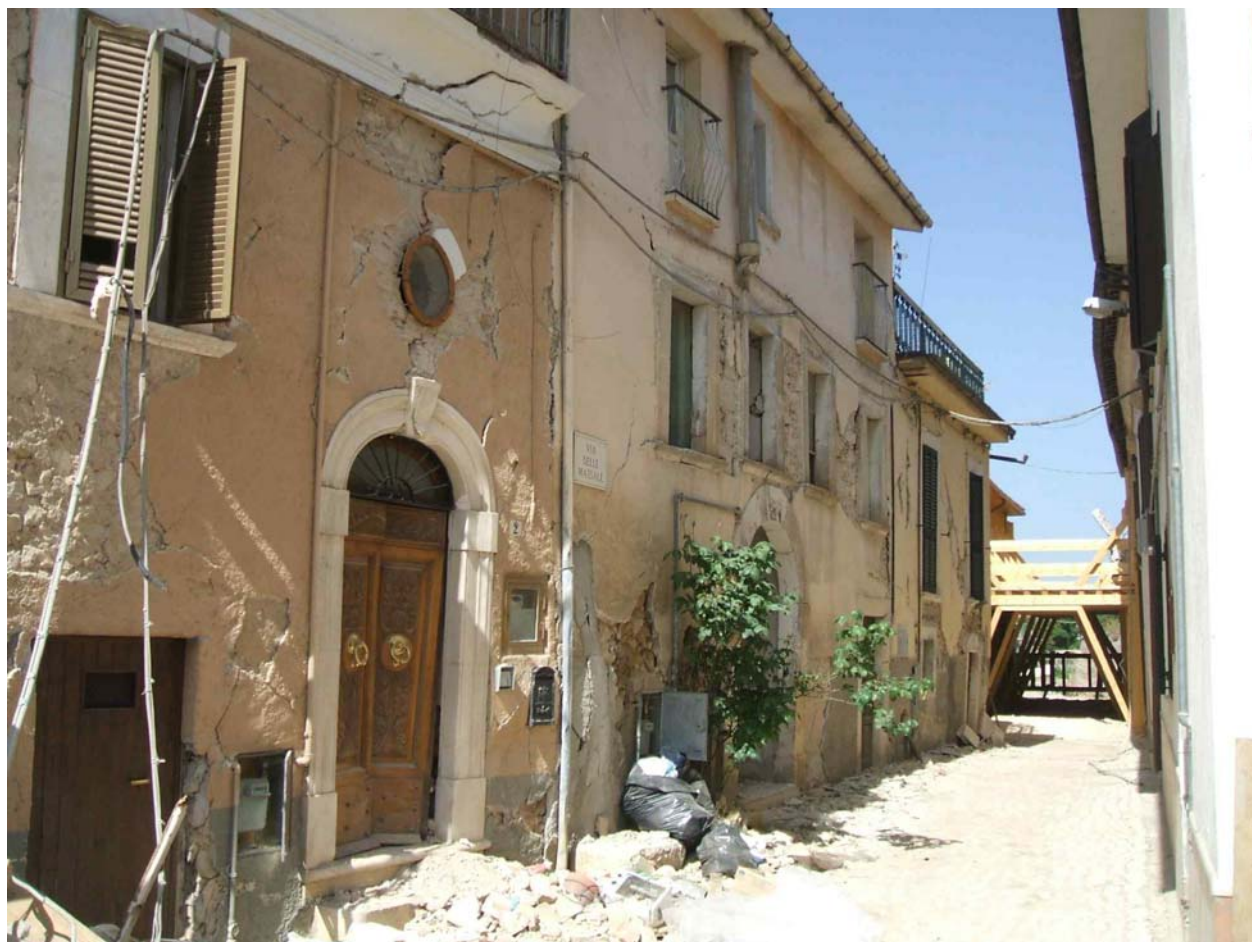
1 - Lesioni per taglio sui maschi murari degli edifici a sinistra. Presenza di martellamento fra edifici adiacenti

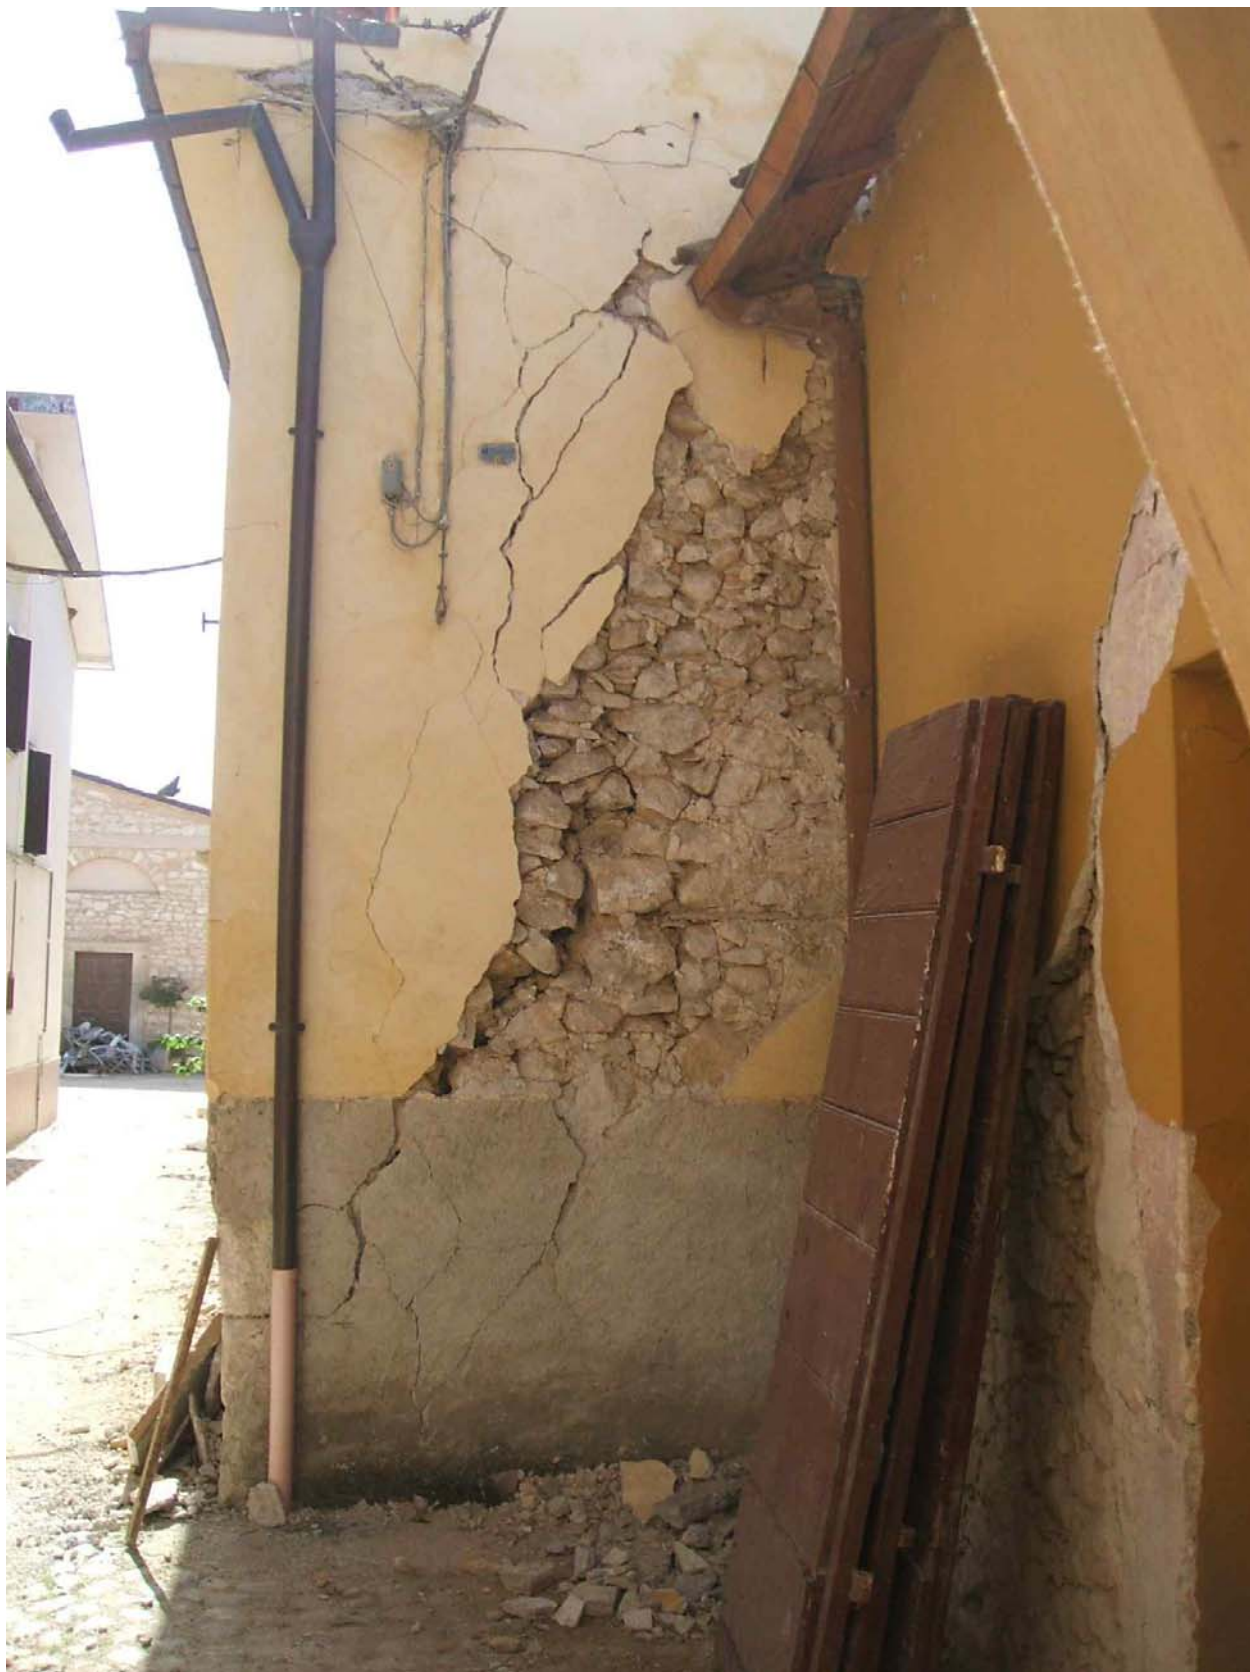
2 - Espulsione dello spigolo, principalmente verso la strada ma con una componente anche verso l'osservatore della foto.

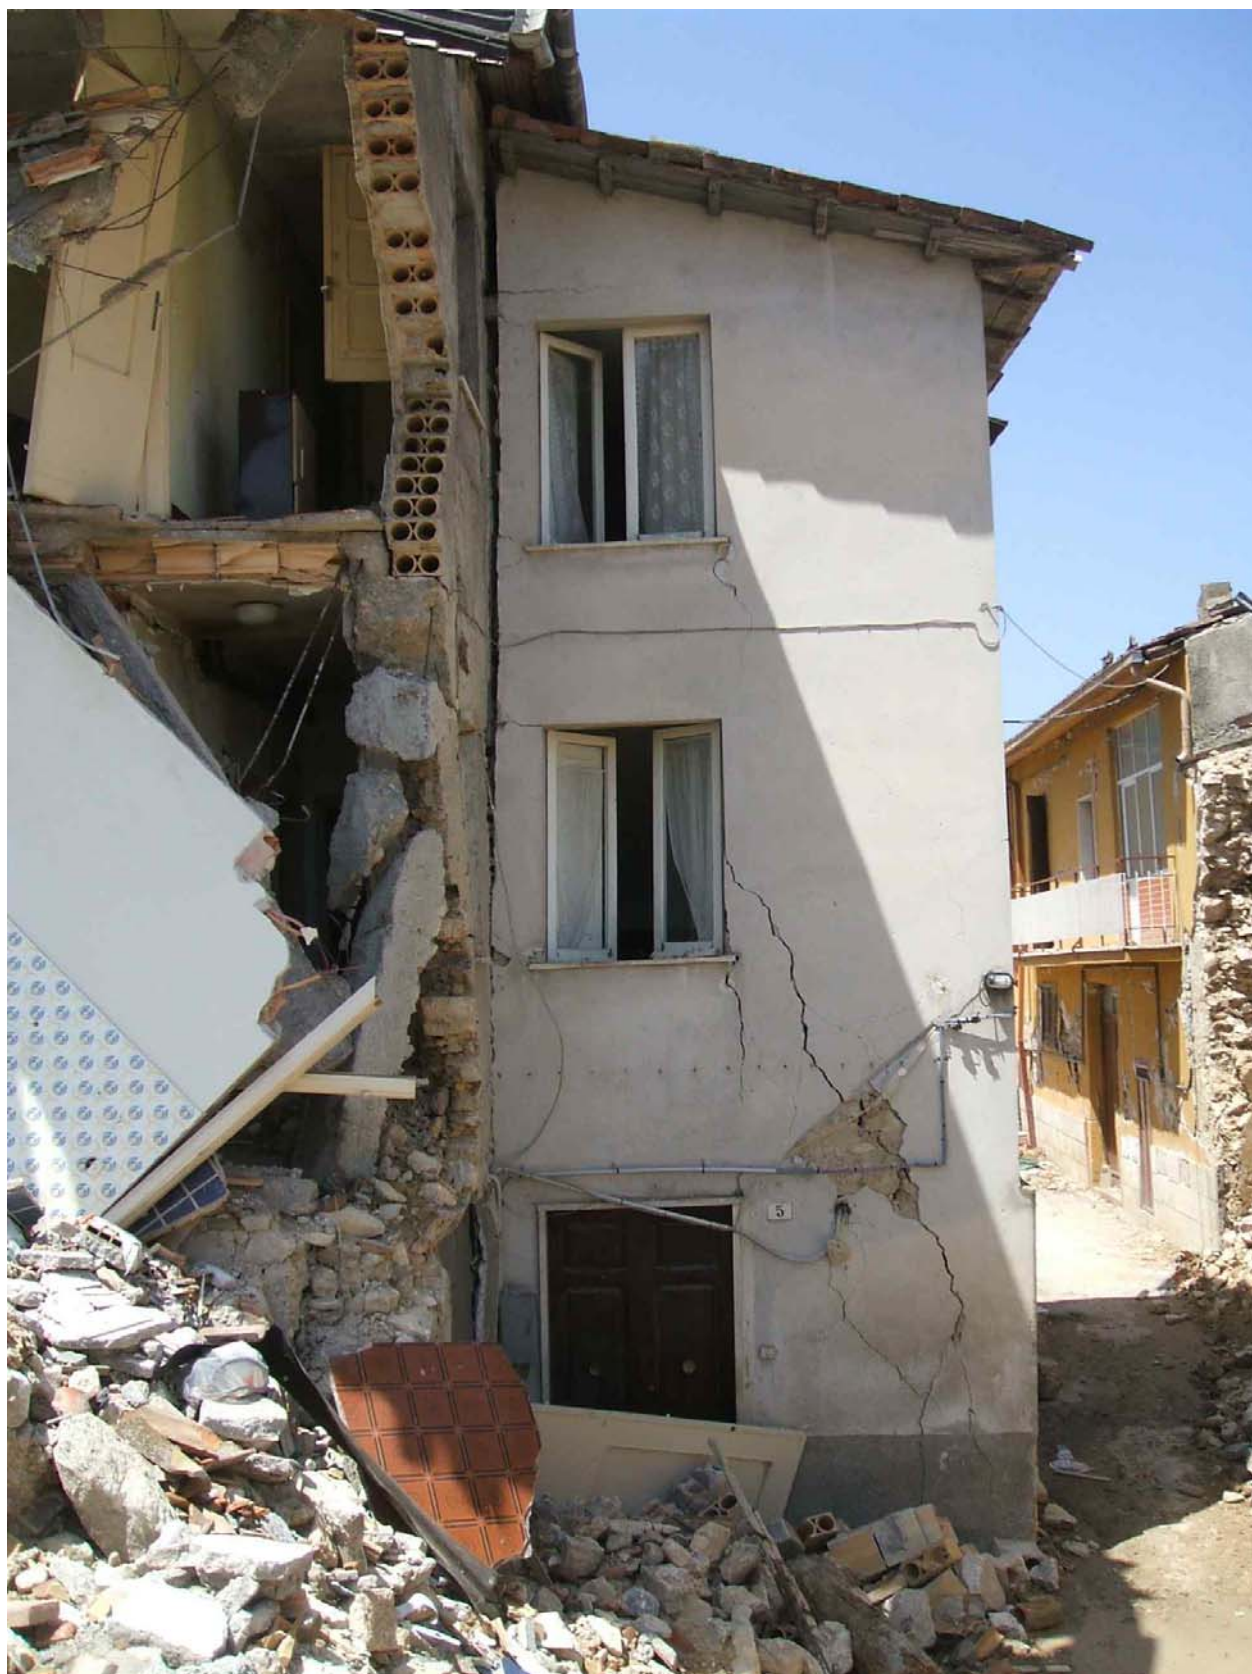
3 - Movimento (rotatorio) in fuori verso la strada dell'intero edificio sulla sinistra. Tale moto è testimoniato sia dal distacco dell'edificio in esame rispetto a quello adiacente sia dallo sfilamento del cordolo (non chiuso) sopra l'ultima finestra sia dalle lesioni di scorrimento della parte in basso a destra dell'edificio.

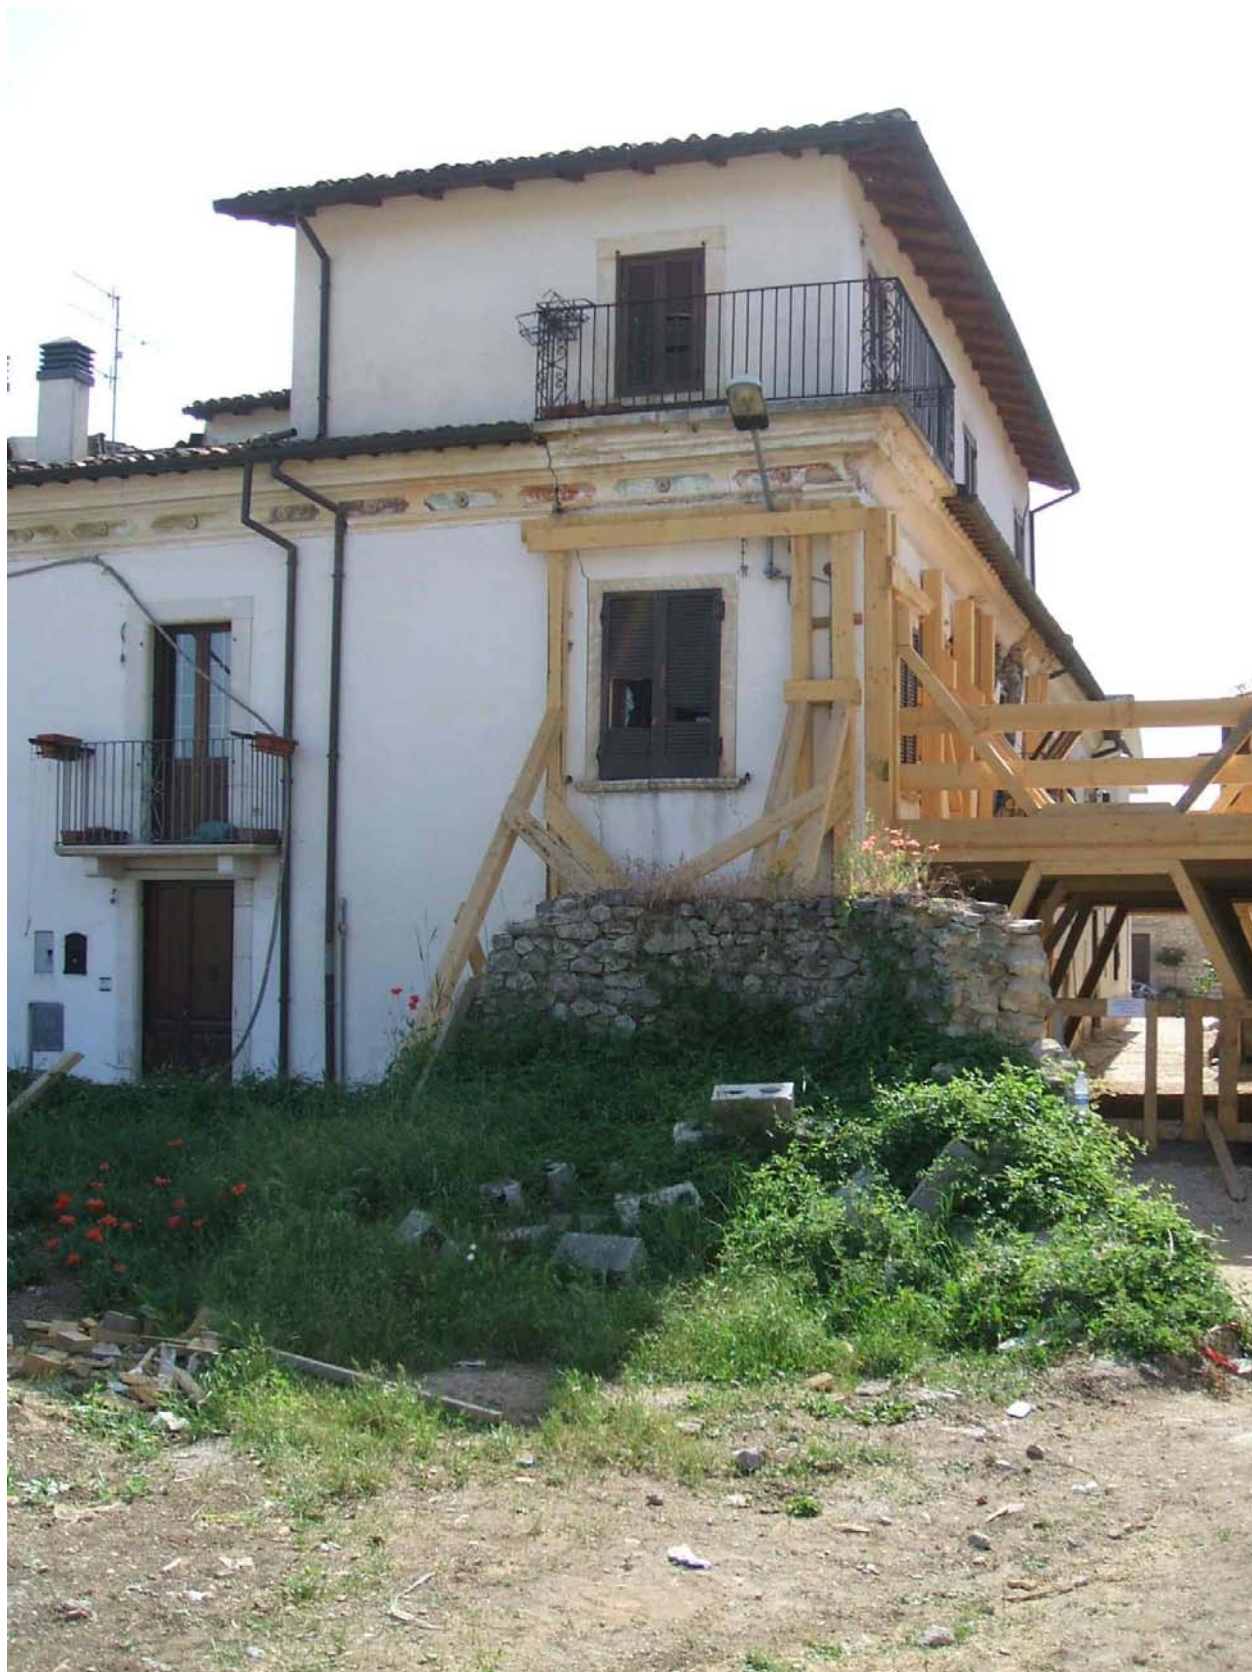
5 - Lesioni nel piano dell'edificio di sinistra sopra l'architrave e sul fregio al livello del primo solaio. Sulle pareti di via Massale, seminascondi dalla puntellatura, si notano ribaltamenti ed espulsioni fuori piano localizzate alle zone murarie sopra le finestre dell'edificio di sinistra

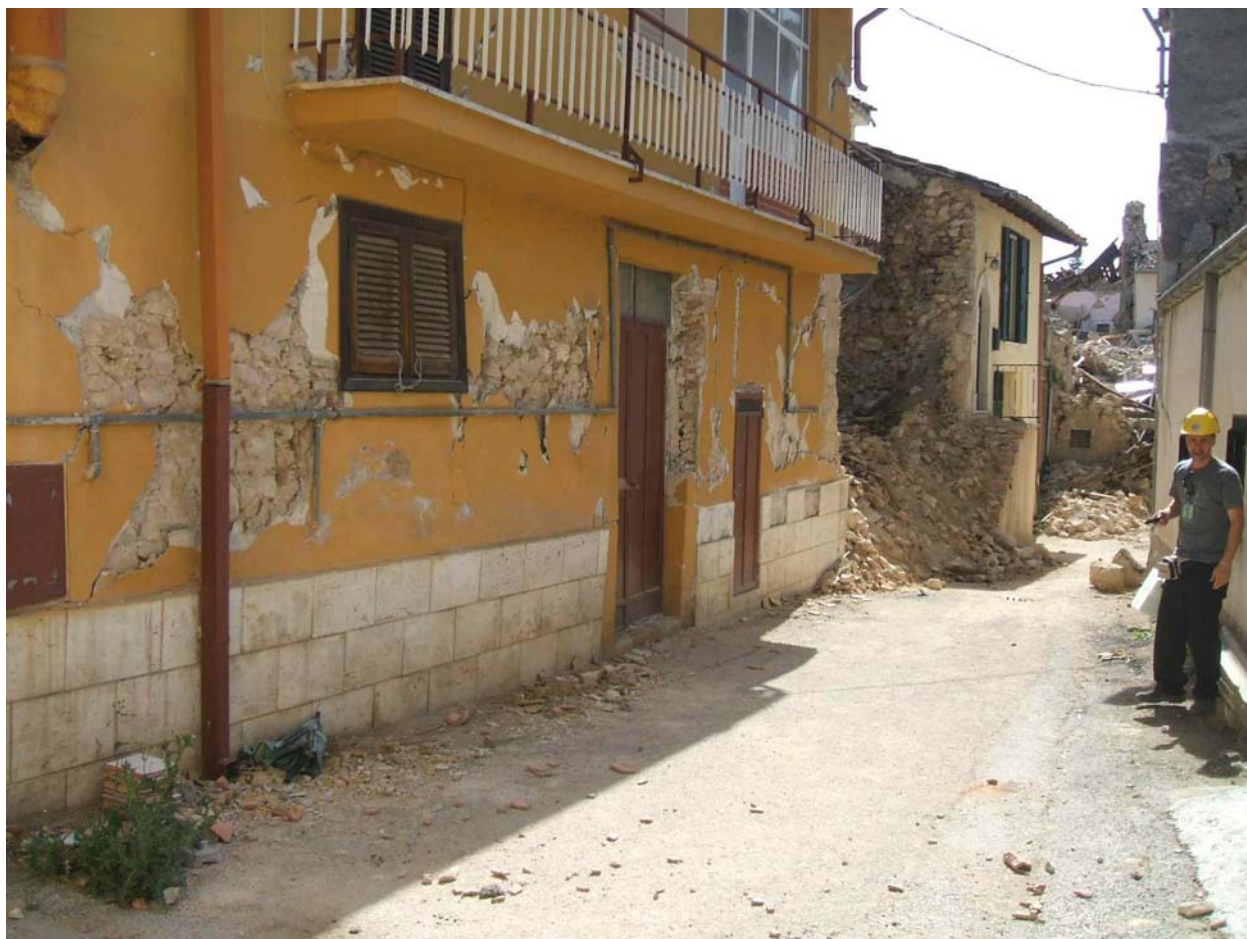
6 - Presso flessione verticale fuori piano del piano terra dell'edificio giallo sulla sinistra. Il primo maschio murario sulla sinistra sembra presentare anche lievi segni di taglio, tuttavia il fenomeno fessurativo prevalente in assoluto è il grande fuoripiombo di tutte le pareti del piano terra. Segnali visibili dalla foto sono: le deformazioni permanenti sulle spallette della porta e la separazione dei paramenti murari visibile sulla spalletta destra della porta.

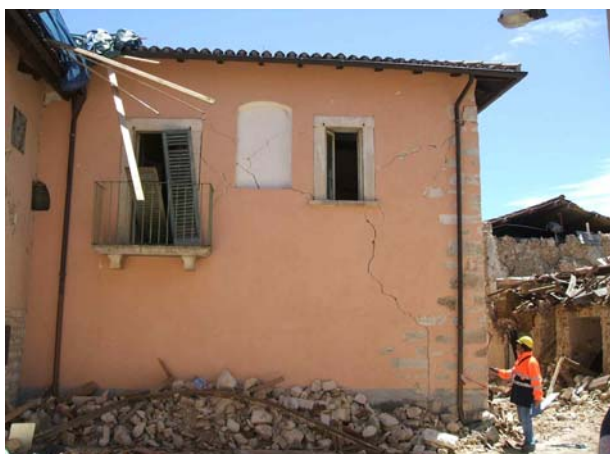
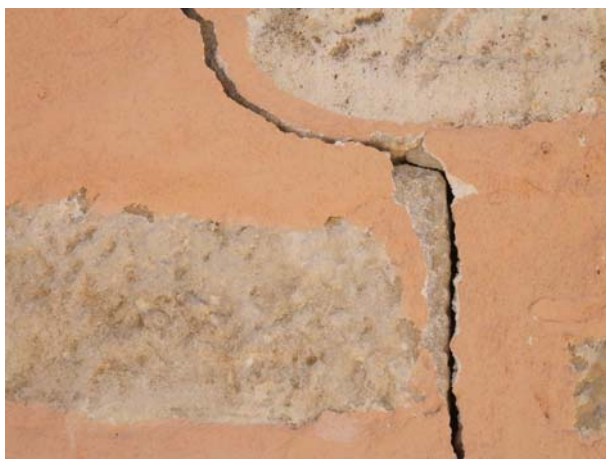
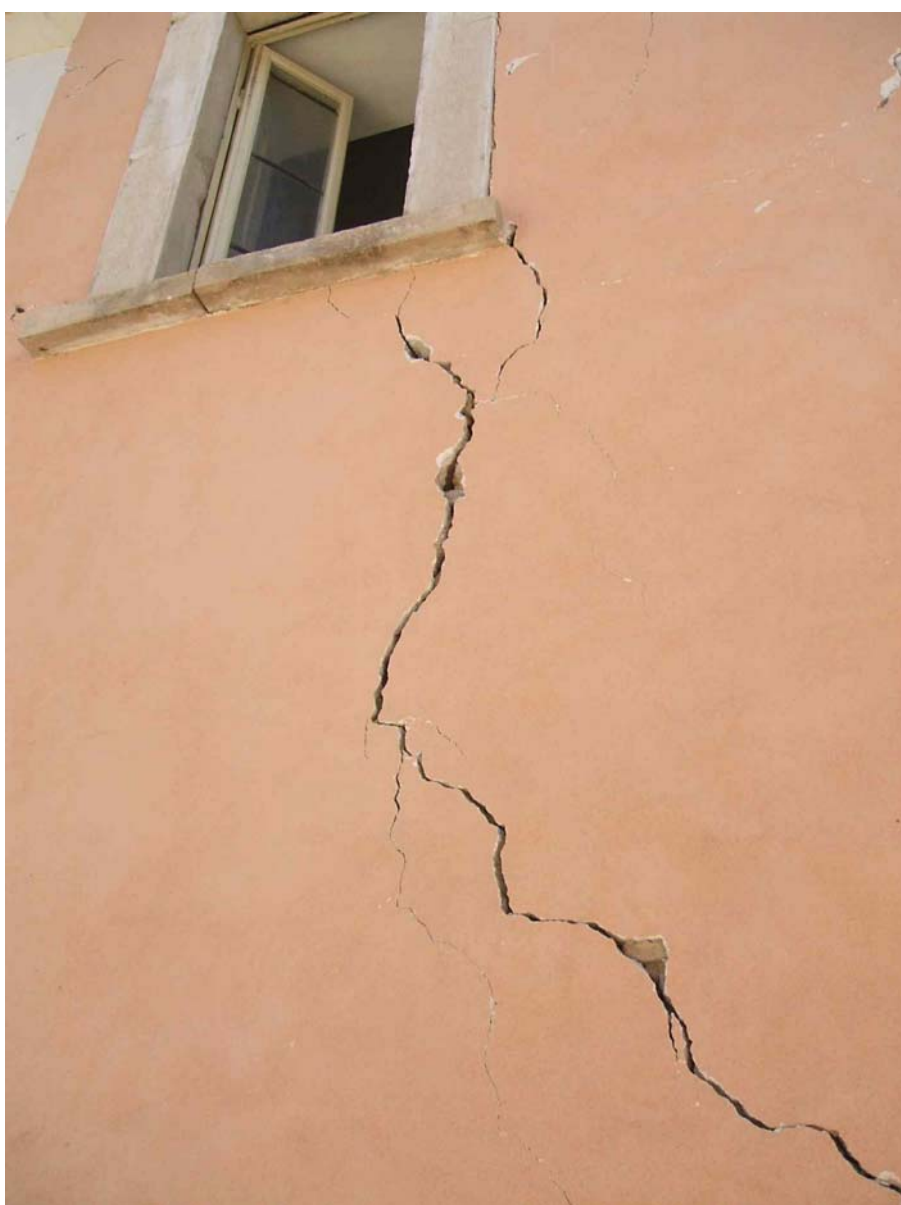
7 - Meccanismo misto con espulsione fuori piano dello spigolo e trascinamento di un cuneo del muro di spina. Dalle tre fotografie si ricostruisce il moto dei macroelementi ed il cinematismo attivato.

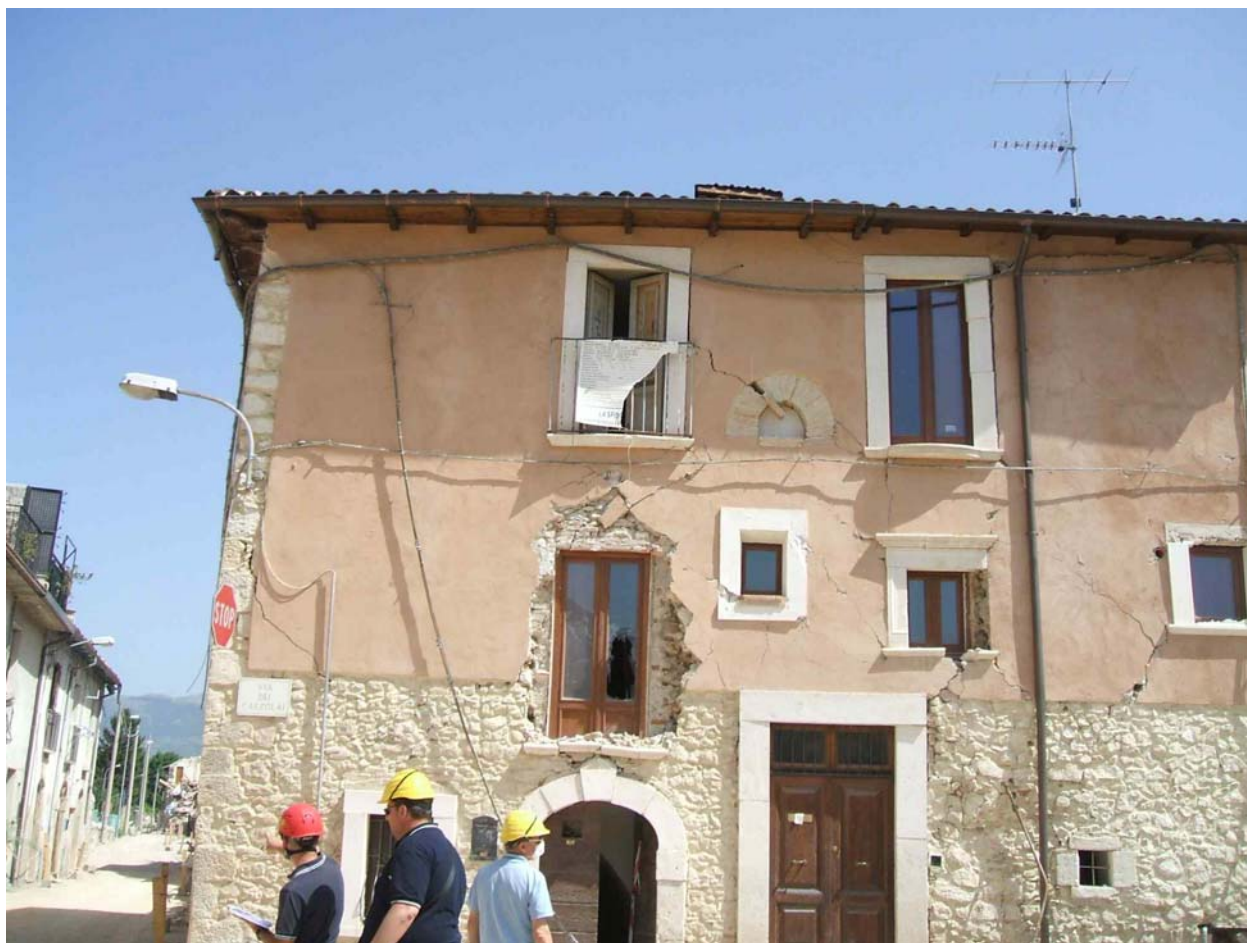
8 - Meccanismo di piano con lesioni sulla facciata dell'edificio in primo piano e scorrimento di un mattone nell'archetto al terzo livello. L'intero quadro fessurativo conferma un'ipotesi di movimento della facciata da destra verso sinistra: le lesioni di taglio monodirezionali sui maschi murari e le dislocazioni delle cornici bianche delle finestre.

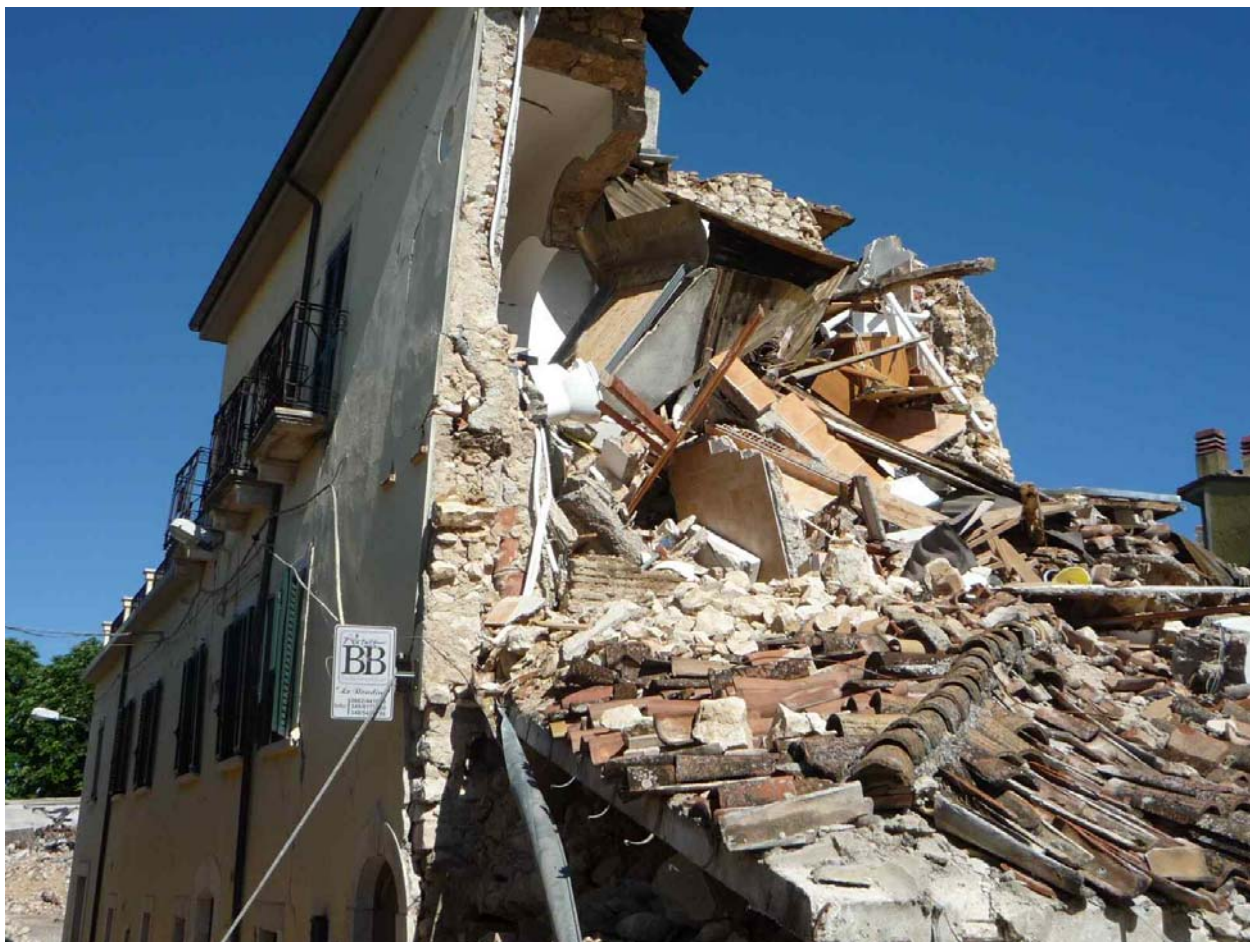
9 - Presso flessione fuori piano di una tesa muraria di tre livelli. Notare la spaccatura a metà circa (cerniera orizzontale intermedia del meccanismo di presso flessione) in corrispondenza di un indebolimento della sezione muraria.

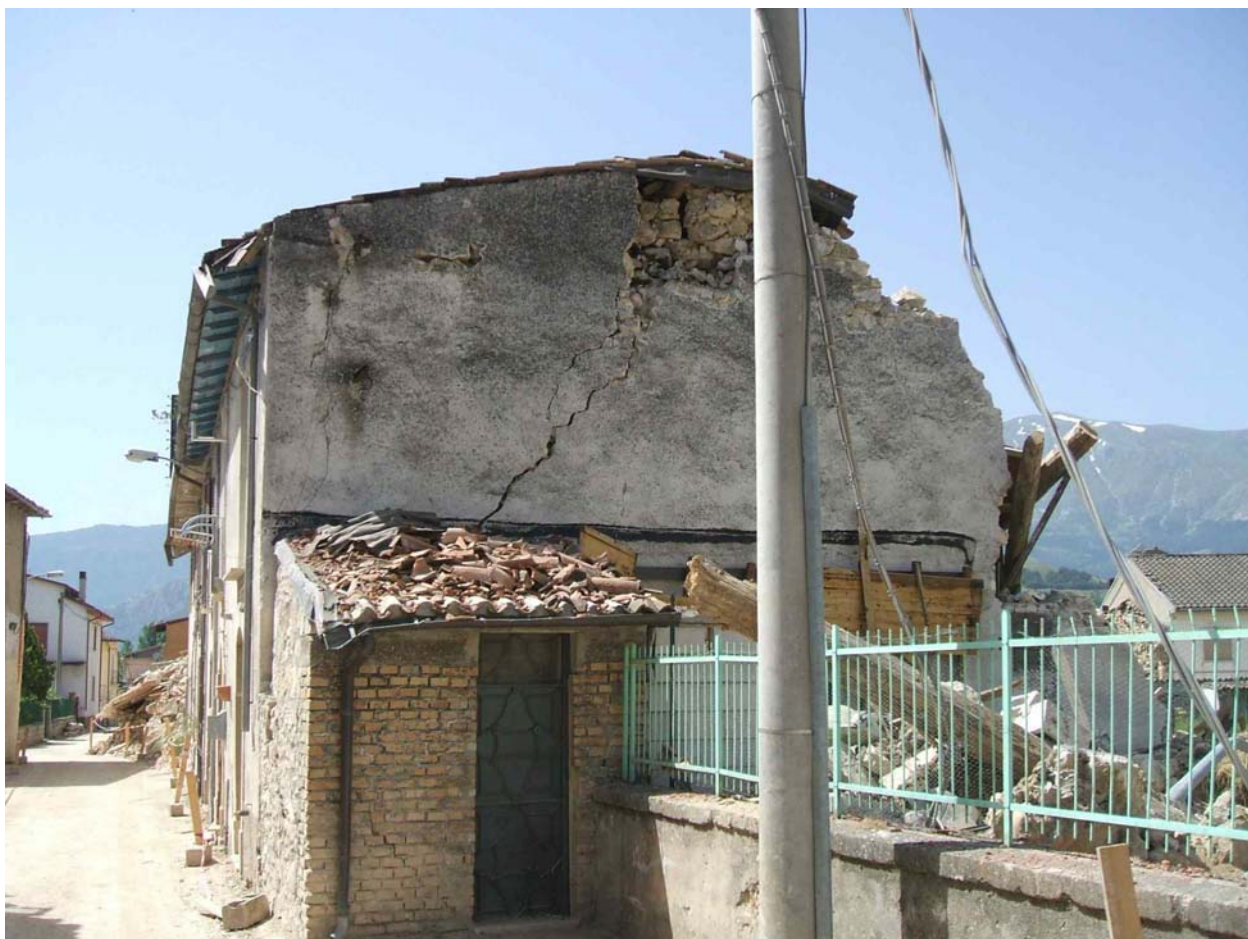
11 - Scorrimento verso destra e verso l'osservatore della foto della parte superiore dell'annesso ad un piano. Si noti, sull'annesso, la lesione di scorrimento dei mattoni presente sul maschio murario di sinistra. Lesione di scorrimento (nel piano) sulla parete di testata dell'aggregato e principio di ribaltamento fuori piano della parete laterale sinistra.

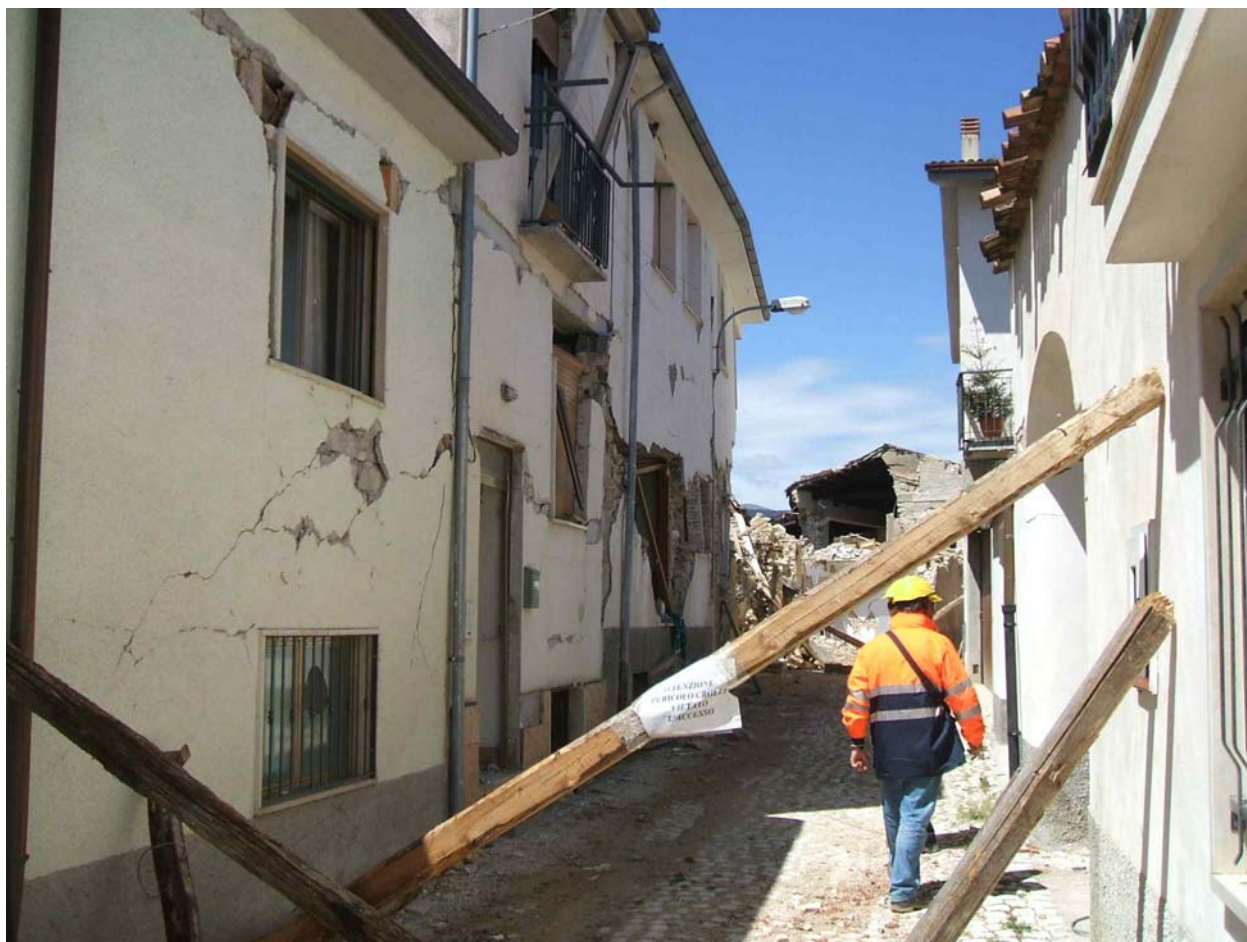
12 - Lesioni a taglio (nel piano) sugli edifici a sinistra (via Ludovici) sia sulle murature sia sulle tamponature del telaio in c.a.

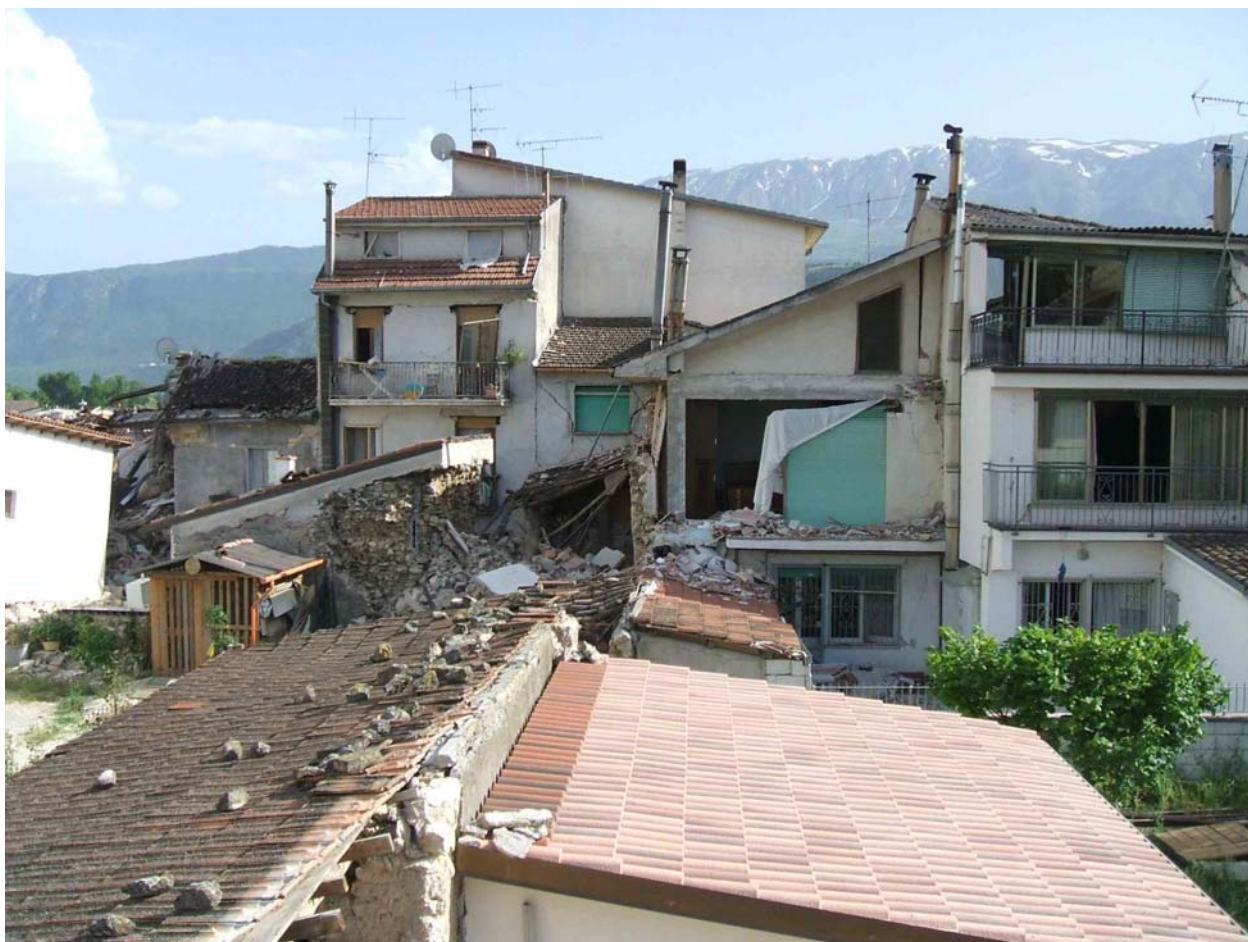
13 - Movimento del telaio di c.a. in primo piano da destra verso sinistra: l'angolo formato dalla trave e dal pilastro del telaio sembra acuto a causa della deformazione dovuta al sisma. Una parete in muratura ribalta fuori piano nella stessa direzione. L'edificio di tre livelli in muratura visibile in secondo piano si muove nella stessa direzione.

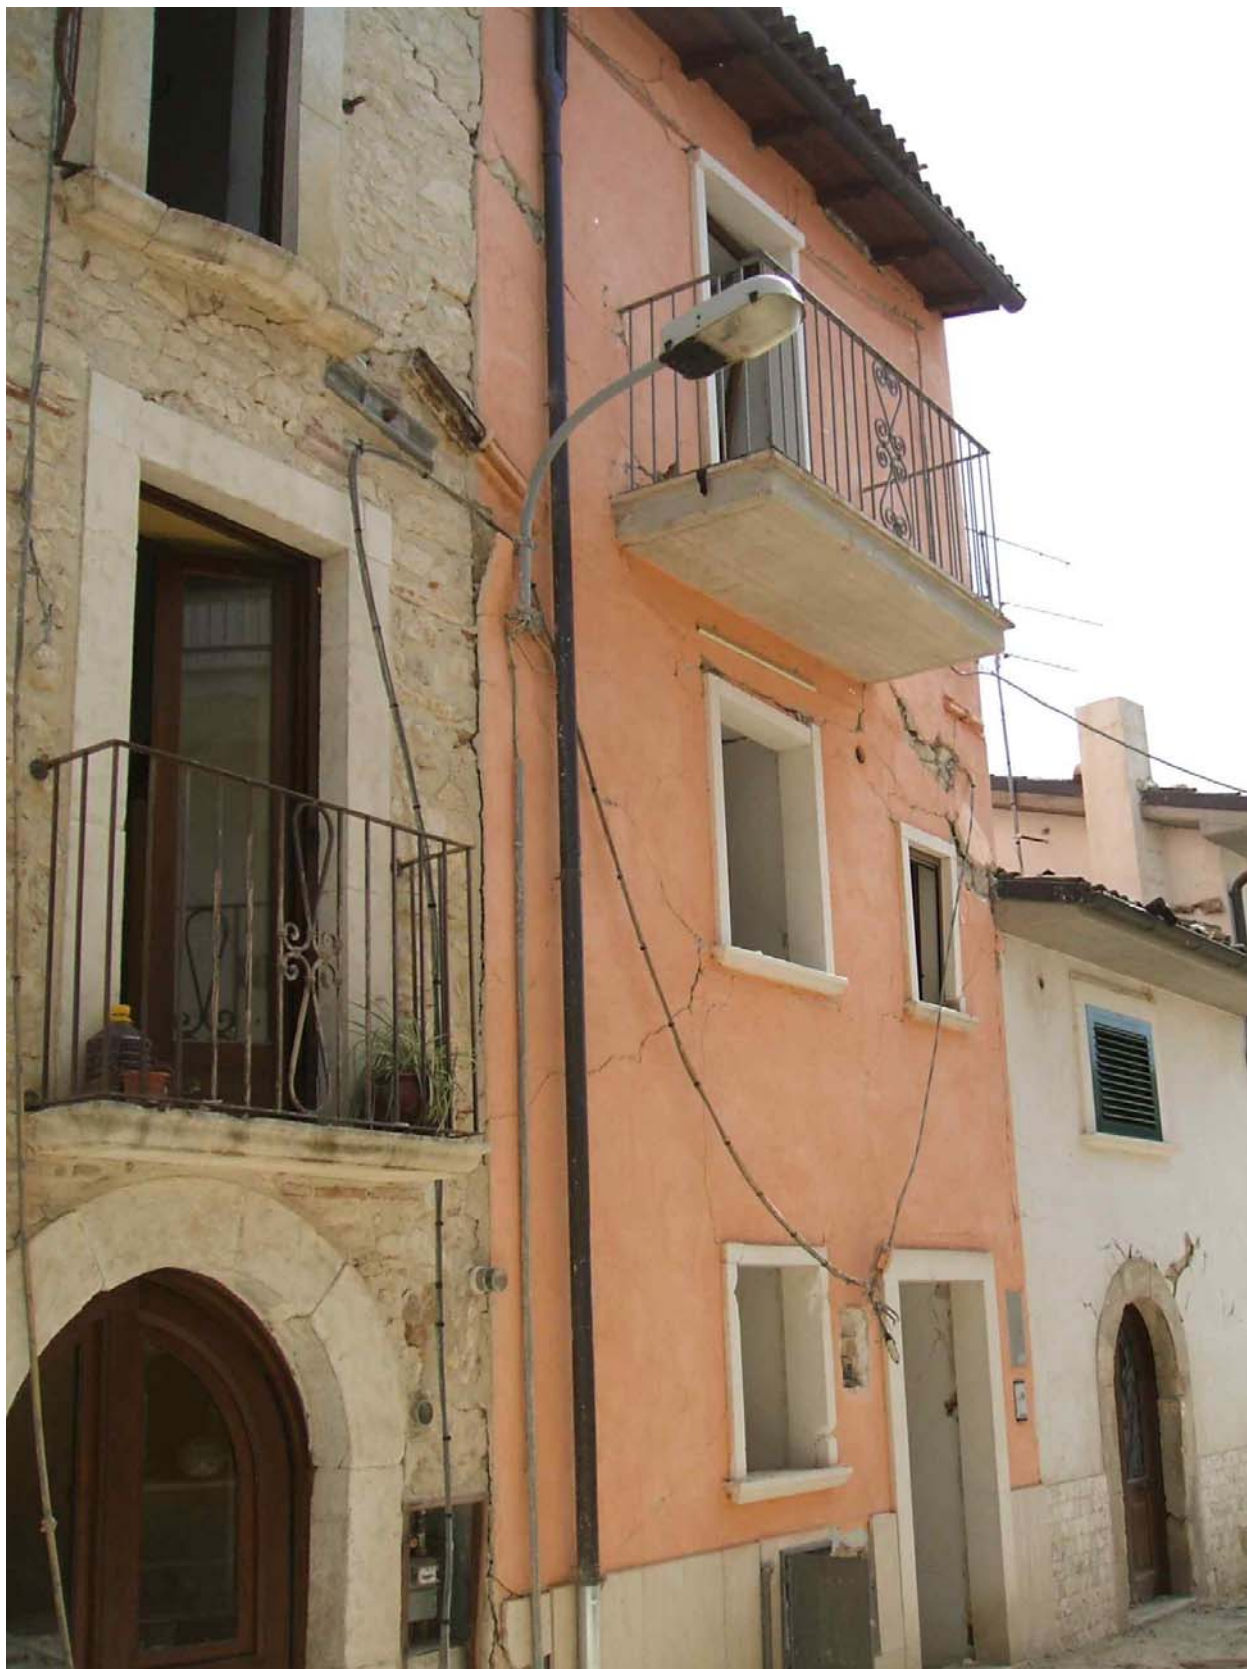
14 - Lesioni nel piano degli edifici sulla sinistra. Martellamenti ed interazioni fra i due edifici di differente altezza.
