**Onna prima e dopo  
il terremoto del 6 Aprile 2009  
Parte I – Analisi del danno**

PRESIDENZA DEL CONSIGLIO DEI MINISTRI  
DIPARTIMENTO DELLA PROTEZIONE CIVILE  
Via Vitorchiano 4, Roma  
[www.protezionecivile.it](http://www.protezionecivile.it)

Il presente Rapporto si inquadra nell'ambito delle attività di microzonazione sismica di Onna, una frazione della città dell'Aquila ed ha per oggetto l'analisi del danno subito dall'abitato.

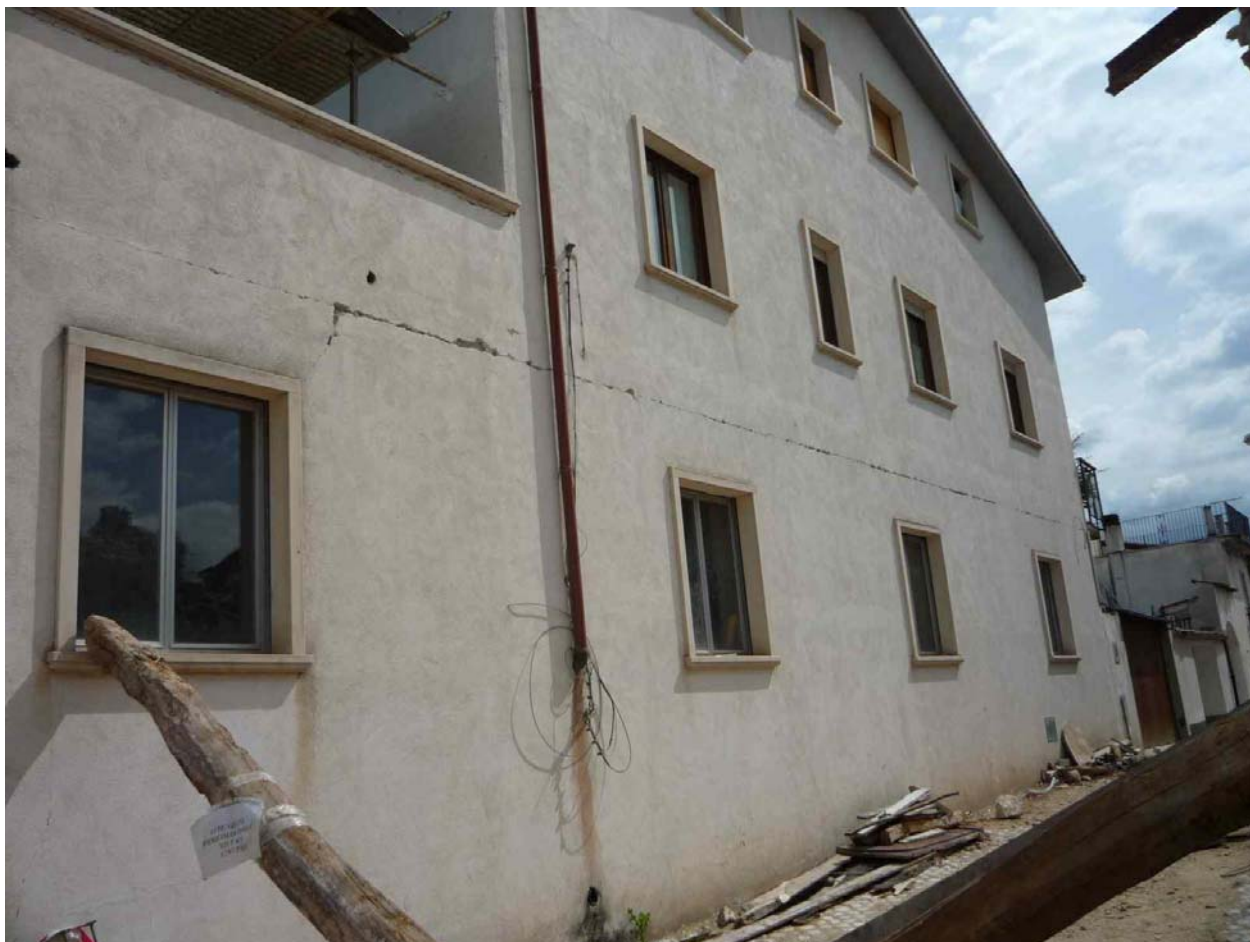
15 - Lieve distacco di tamponatura dalla trave in c.a. La tamponatura tende ad andare fuori piano. Si tratta di tamponatura confinata superiormente da uno sbalzo che parte dalla trave del telaio in c.a. arretrato rispetto al filo esterno dell'edificio. La tamponatura al piano terra solitamente è in pietrame; ai piani superiori invece è quasi sempre in laterizi forati.

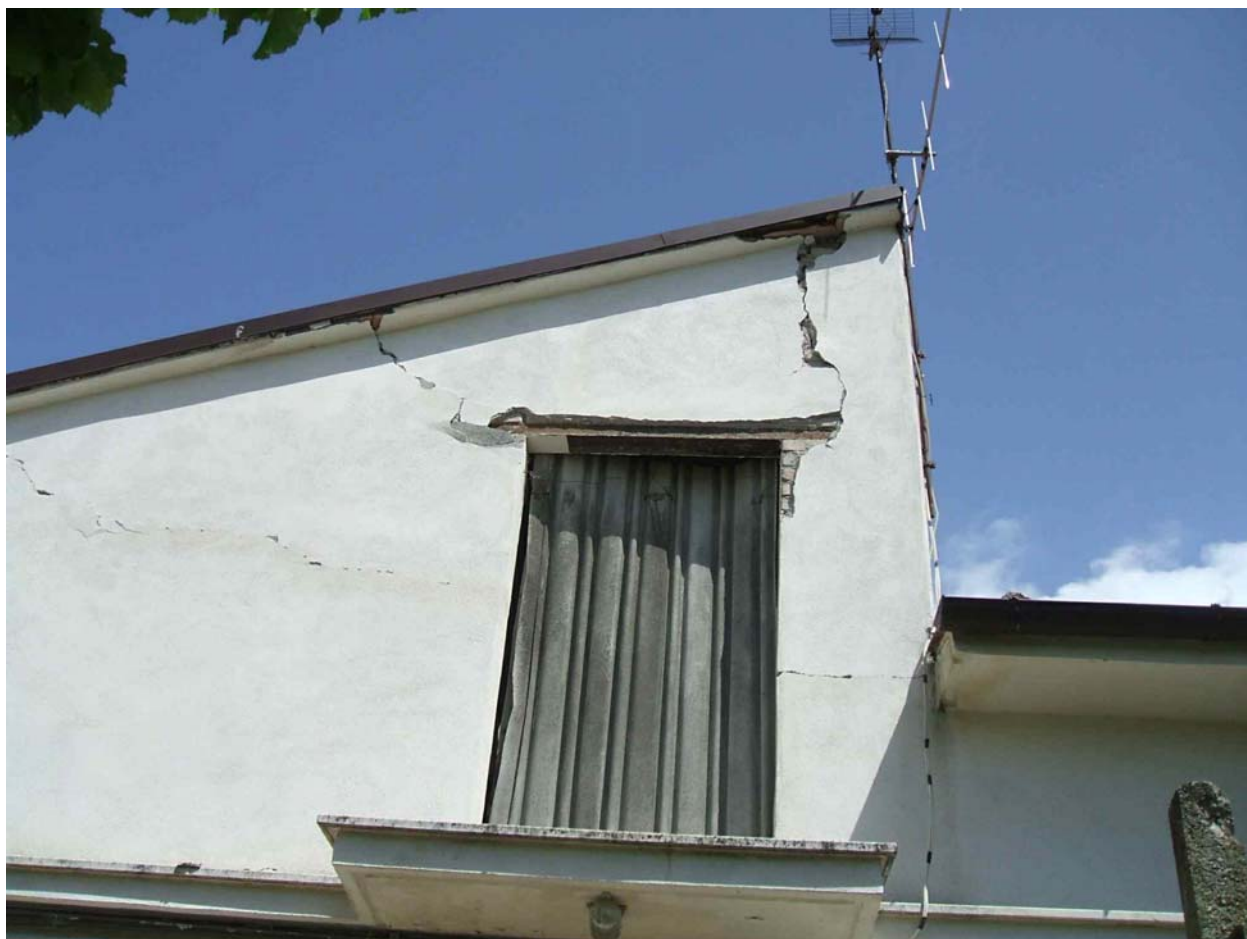
16 - Meccanismo nel piano del “torrino”; si può osservare anche su un altro torrino vicino. Il pilastro snello si lesiona per flessione, il maschio tozzo per scorrimento/taglio.

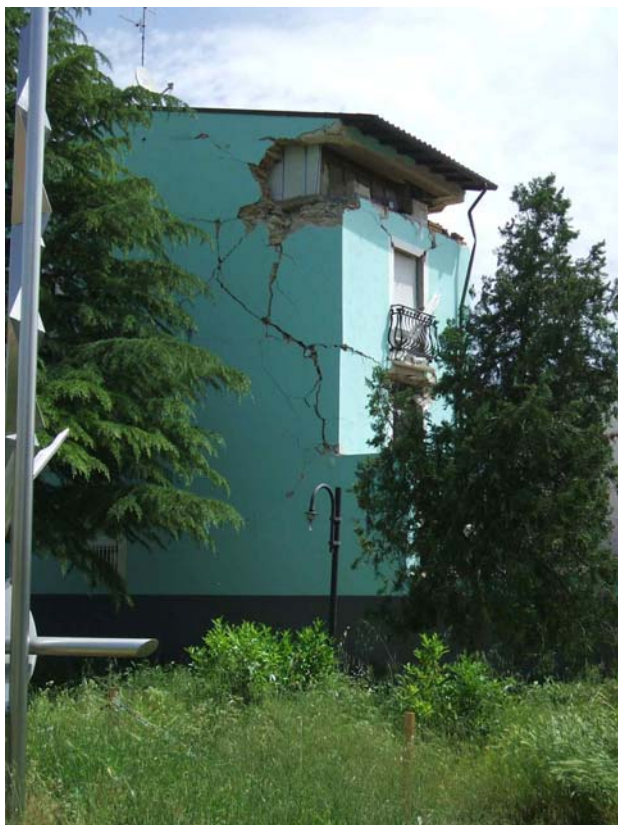
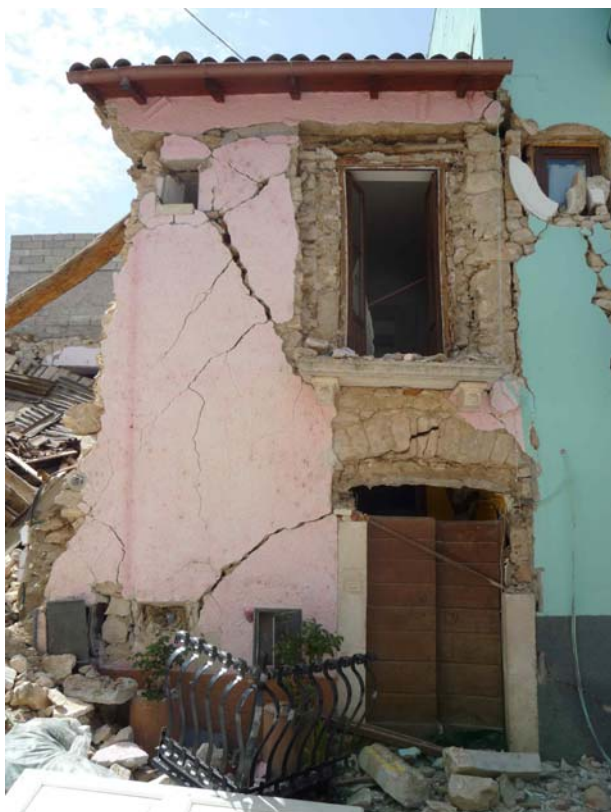
17 – 18 Meccanismo misto molto complesso, coinvolge entrambe le direzioni. L'edificio verde presenta un cordolo sommitale in copertura e tiranti (sia di acciaio che di legno) disposti in entrambe le direzioni ma non su tutte le pareti. Inoltre l'edificio è molto alto e molto stretto su un lato. Sembra possibile anche l'innescò di fenomeni di interazione di tipo torcente.

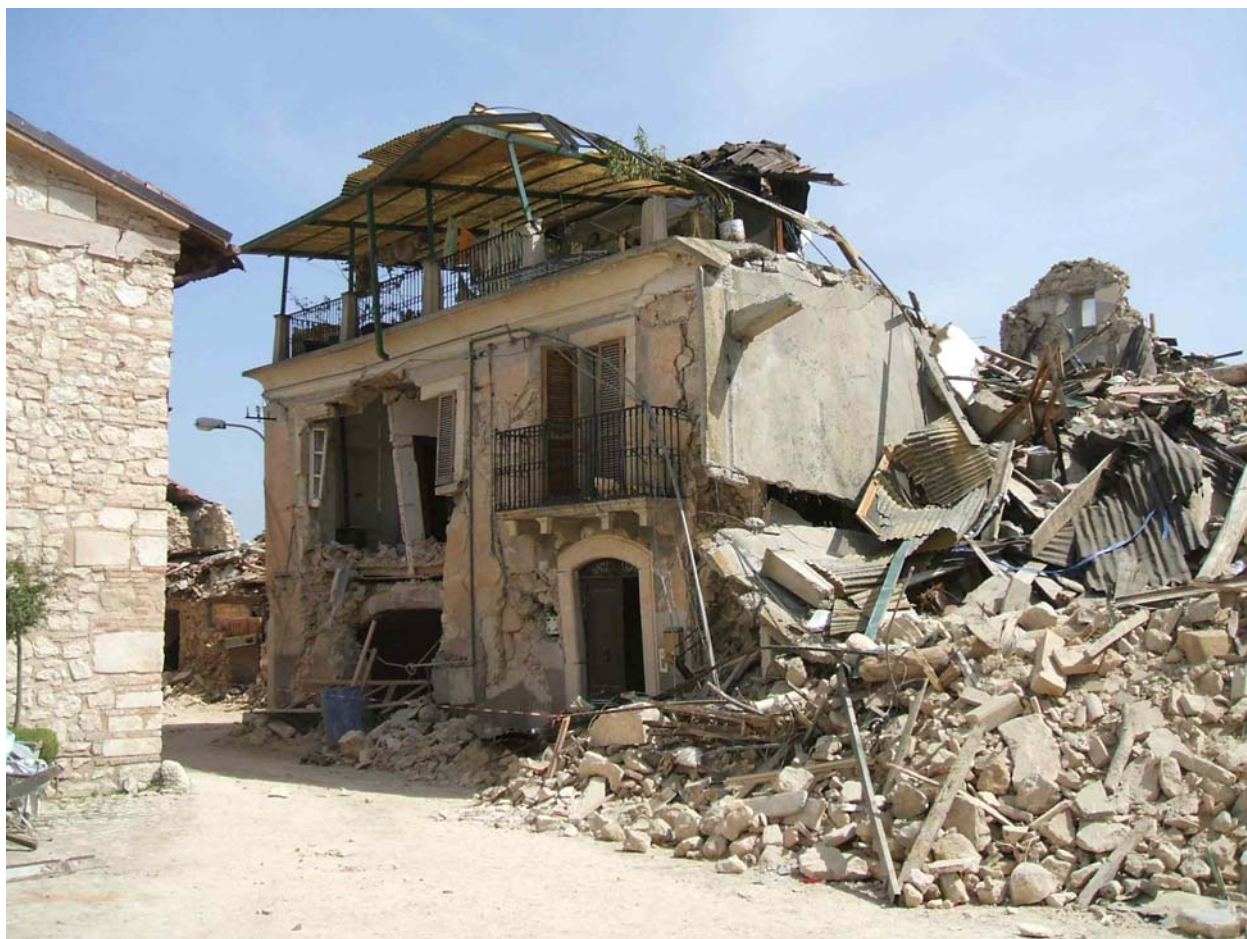
19 - Ribaltamento fuori piano della parete dell'edificio a destra, di fronte alla navata destra della chiesa. Sullo stesso edificio c'è una forte dislocazione in direzione ortogonale (meccanismo nel piano della facciata sulla piazza della chiesa) testimoniata da numerosi segnali: la spalletta sinistra della porta a piano terra, il tramezzo interno ruotato, lo spigolo sinistro dell'edificio con lesioni che lasciano intuire un movimento dell'intero secondo solaio dell'edificio verso sinistra.

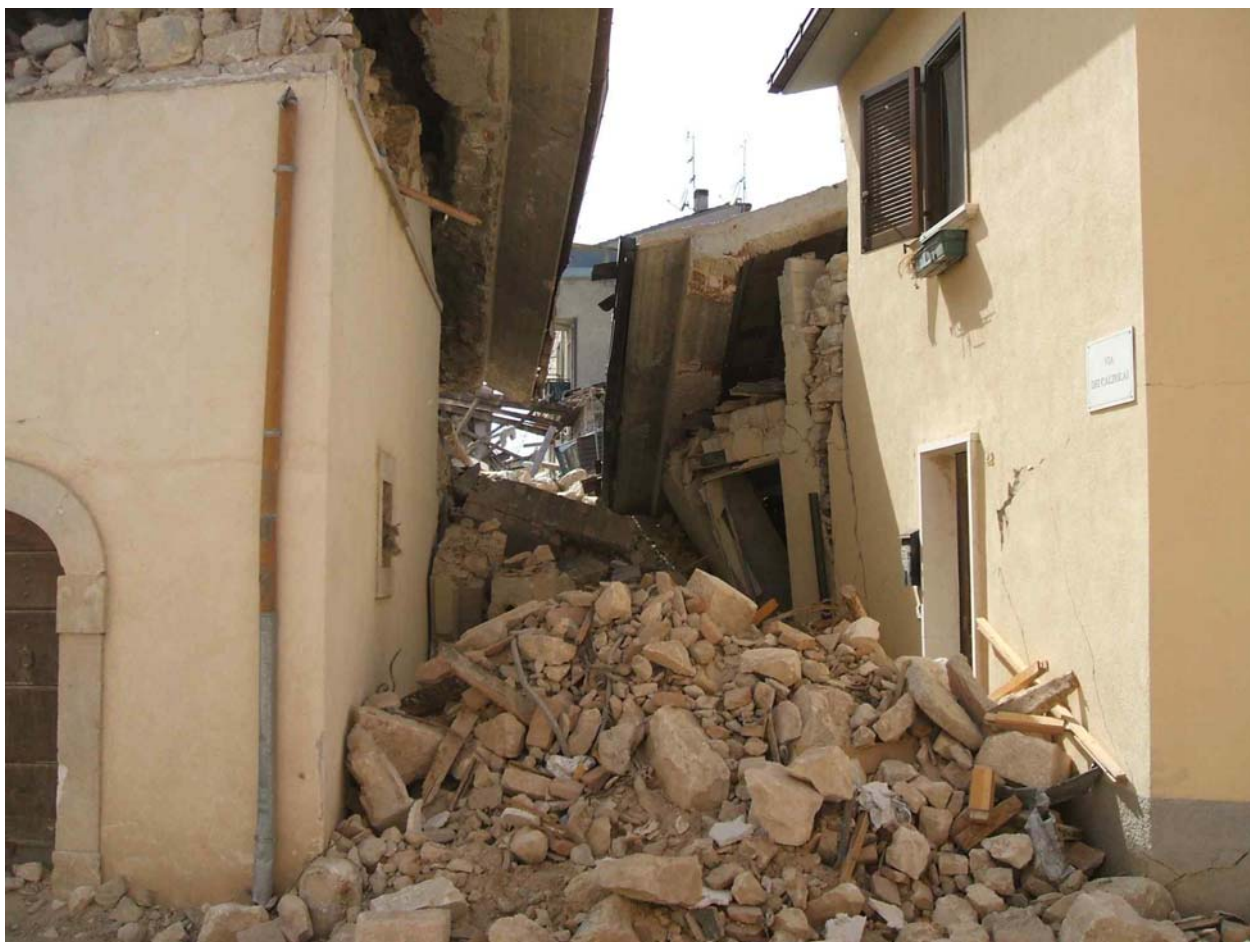
20 - Meccanismi che probabilmente si sono verificati per azione sismica in direzione ortogonale a via dei Calzolari e con verso alternato. Infatti le due coperture presentano entrambe con una forte dislocazione verso via dei Calzolari. Meno probabile appare un loro scivolamento su muratura sbriciolata da un sisma con direzione parallela a via Calzolari: sarebbero atterrate con dislocazioni prevalenti su via degli Oppieti.

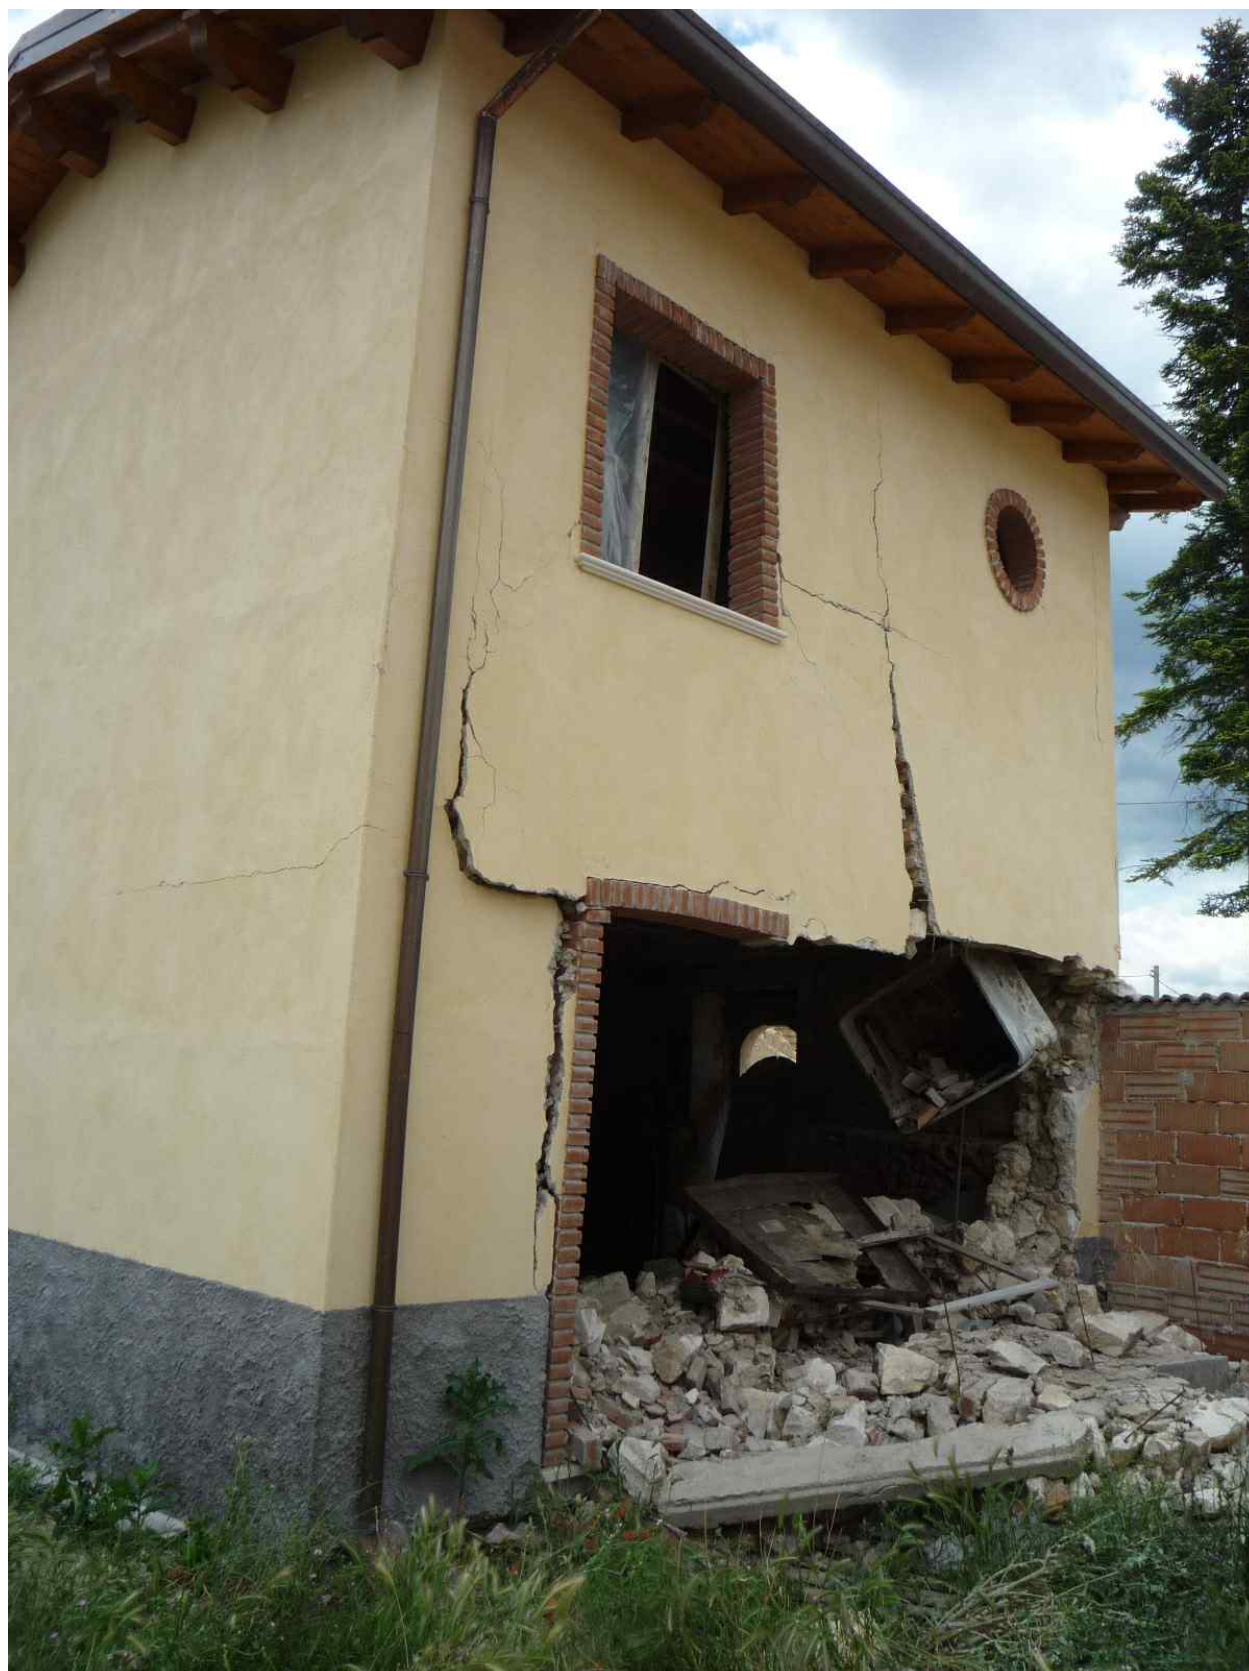
23 - Parete con intonaco armato in fase di esecuzione che ha subito un meccanismo fuori piano. Ciò appare desumibile dalla posizione delle macerie e della fascia superiore di intonaco armato, ancora dislocata nella direzione del collasso della parete sottostante. I due fogli di intonaco armato, quello superiore e quello inferiore, erano ancora totalmente scollegati.

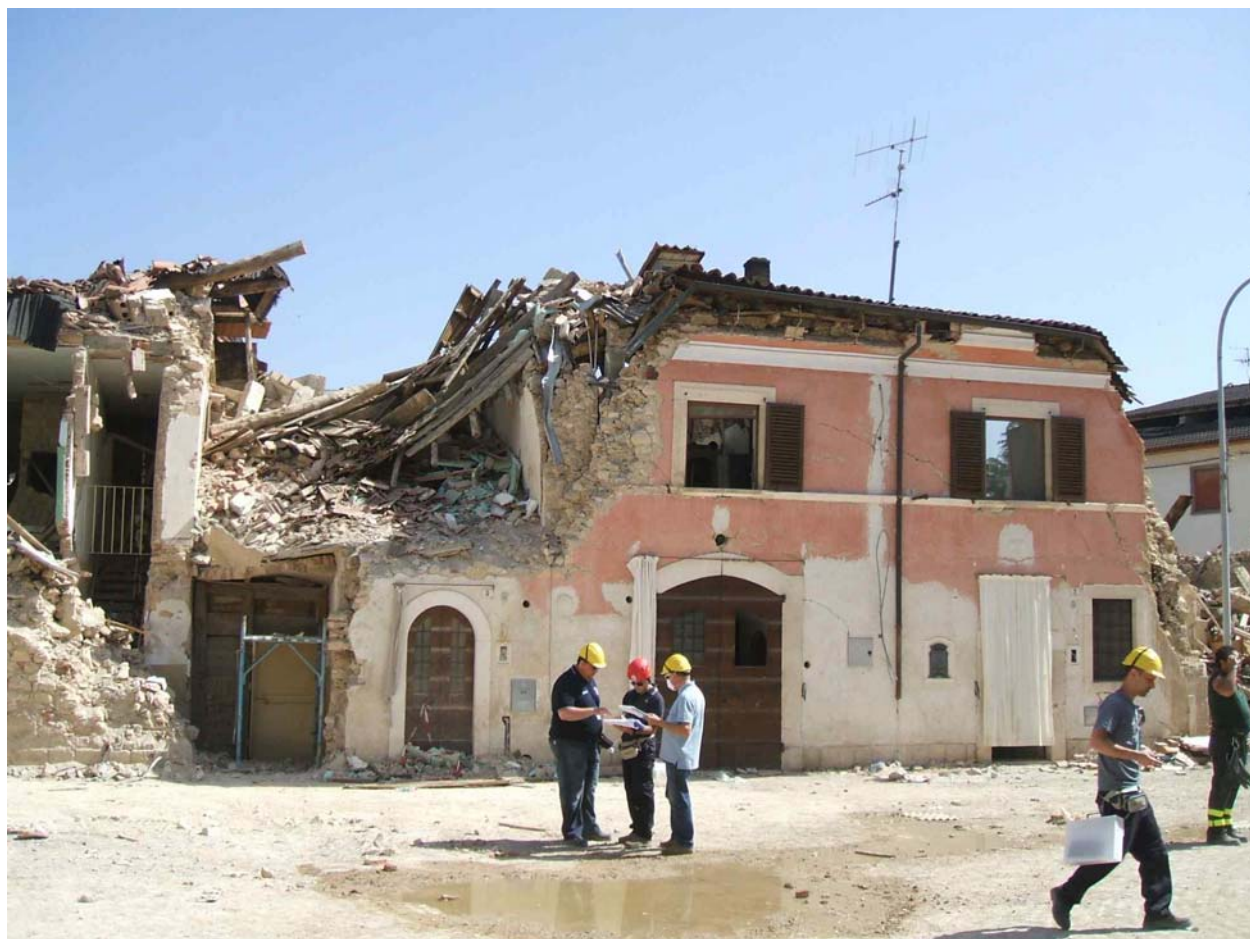
24 - Lesione di taglio al piano terra ed al primo livello del maschio murario centrale dell'edificio con intonaco rosa.

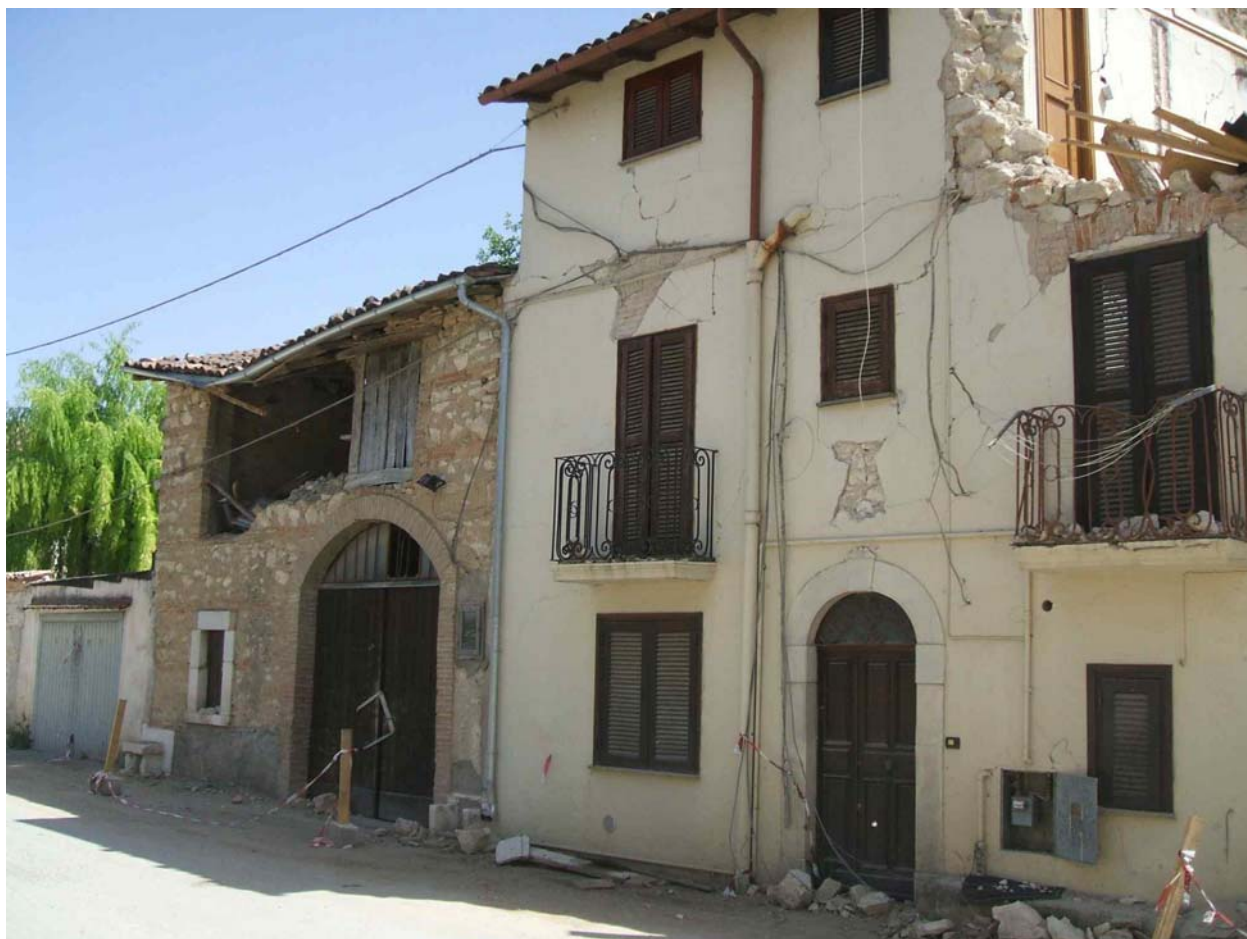
25 - Espulsione fuori piano della parete fra le due finestre al secondo livello della casa a sinistra. Appare improbabile il meccanismo di piano perché le altre pareti non hanno lesioni nel piano.

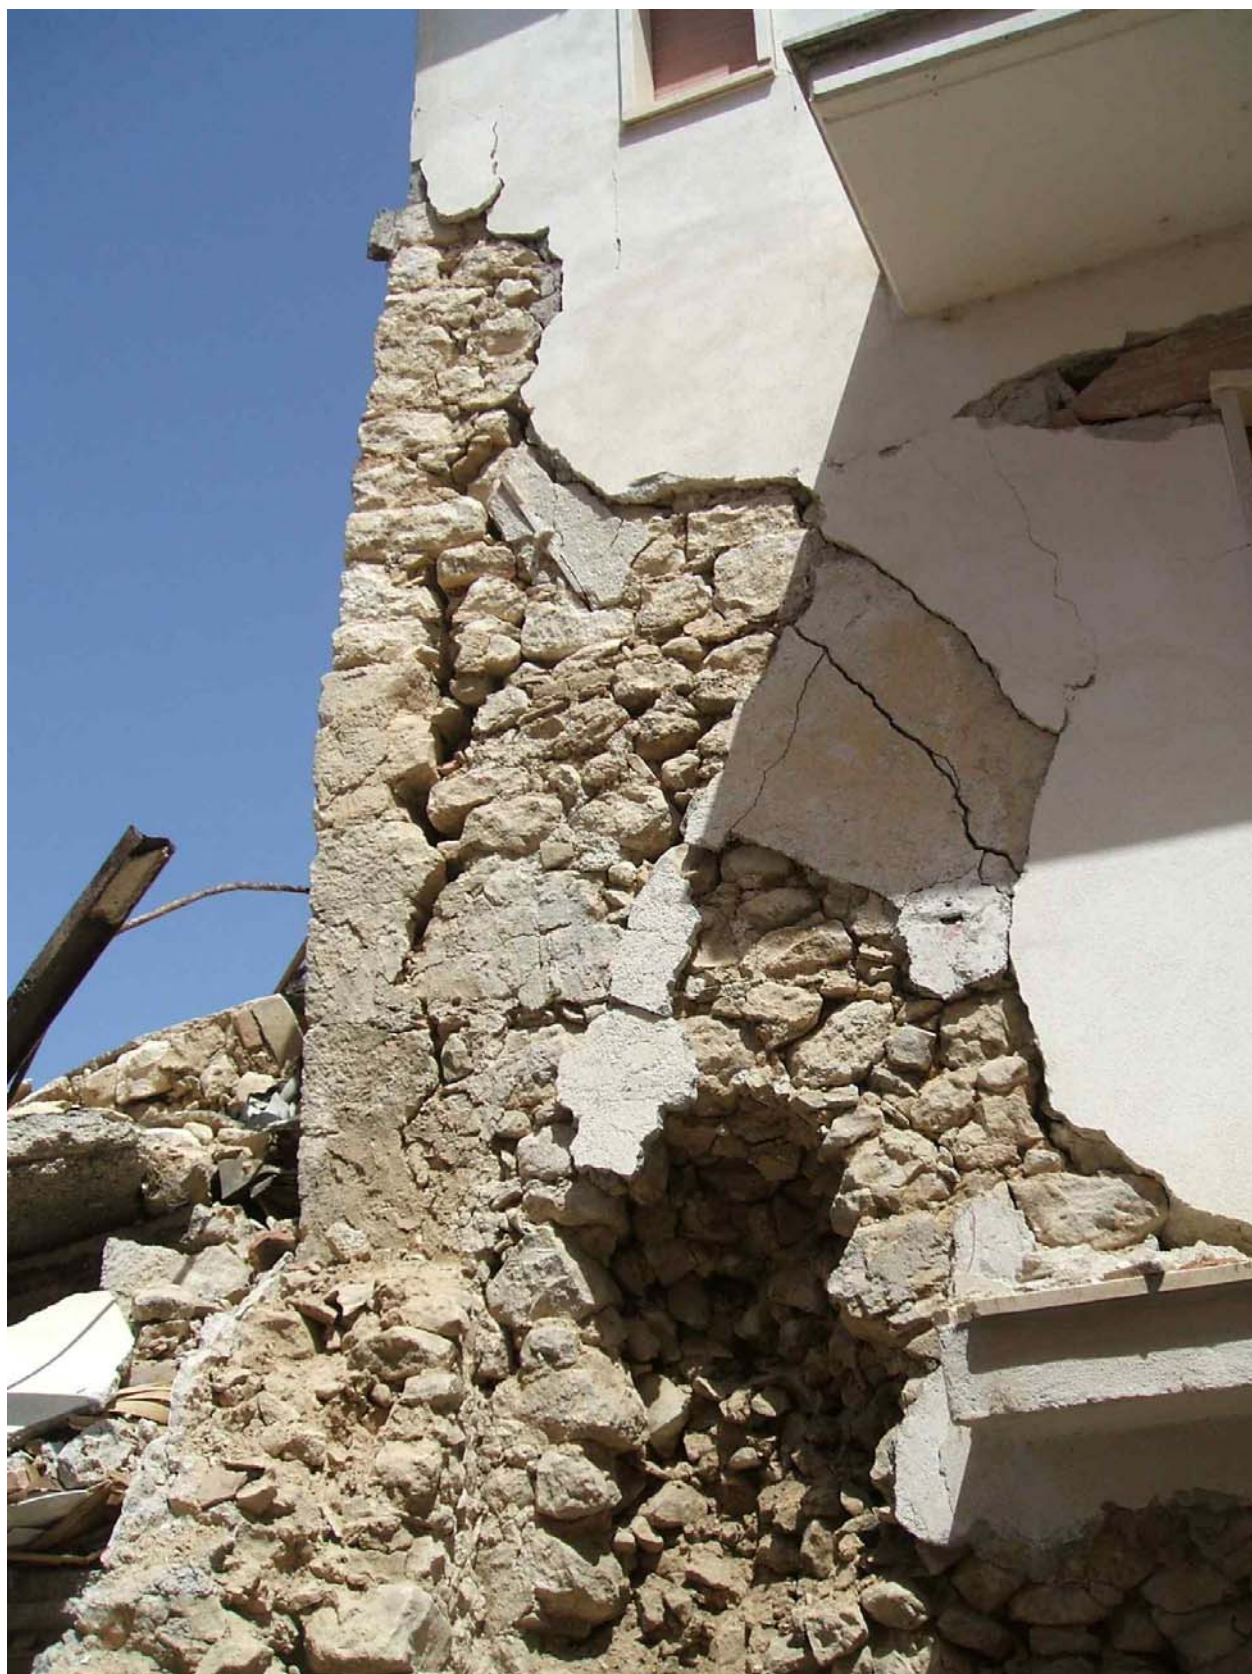
26 - Fuoripiombo dello spigolo.

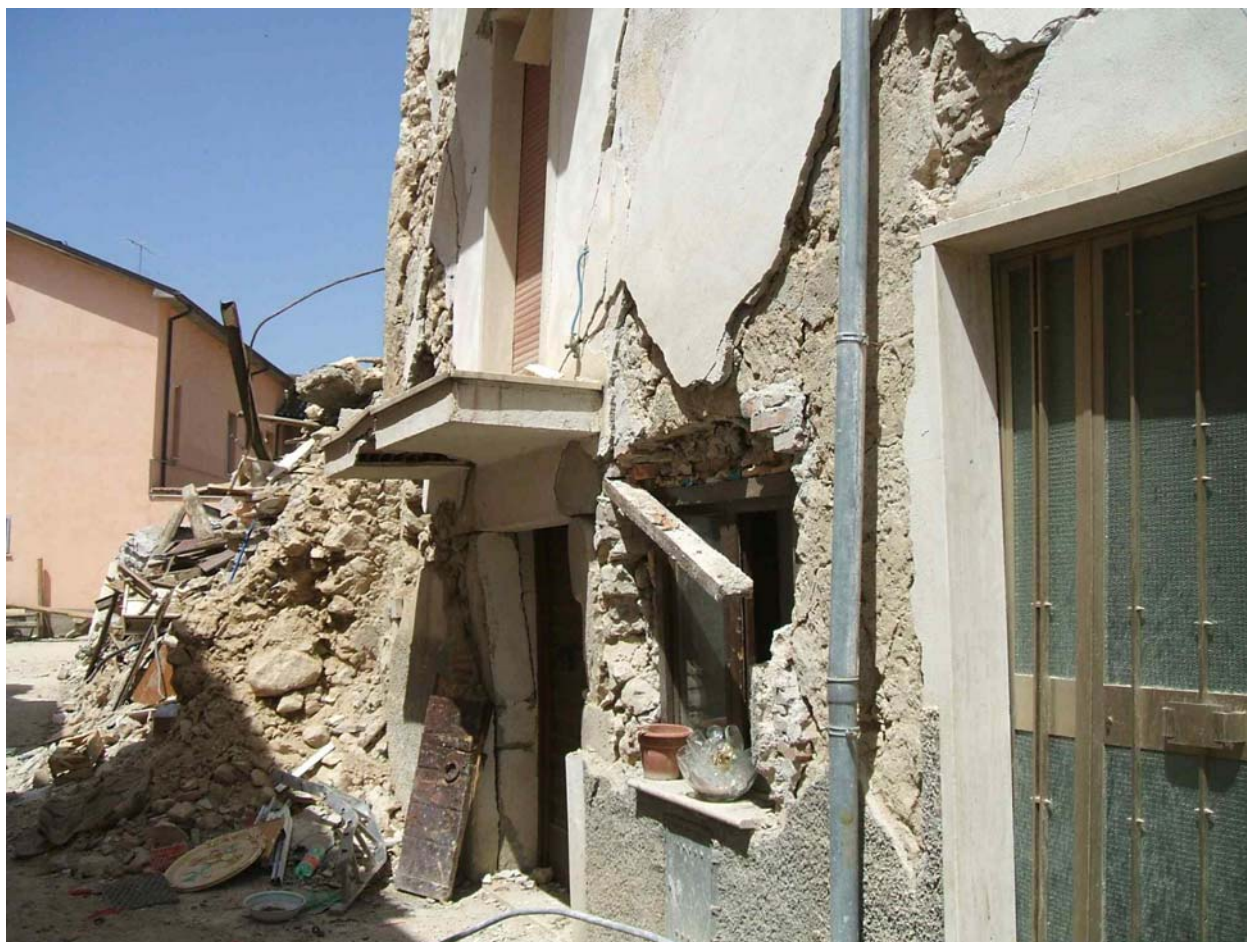
27 - Forte dislocazione, congruente con lo spigolo fuoripiombo della foto 26. Si noti la spalletta sinistra della porta a piano terra.

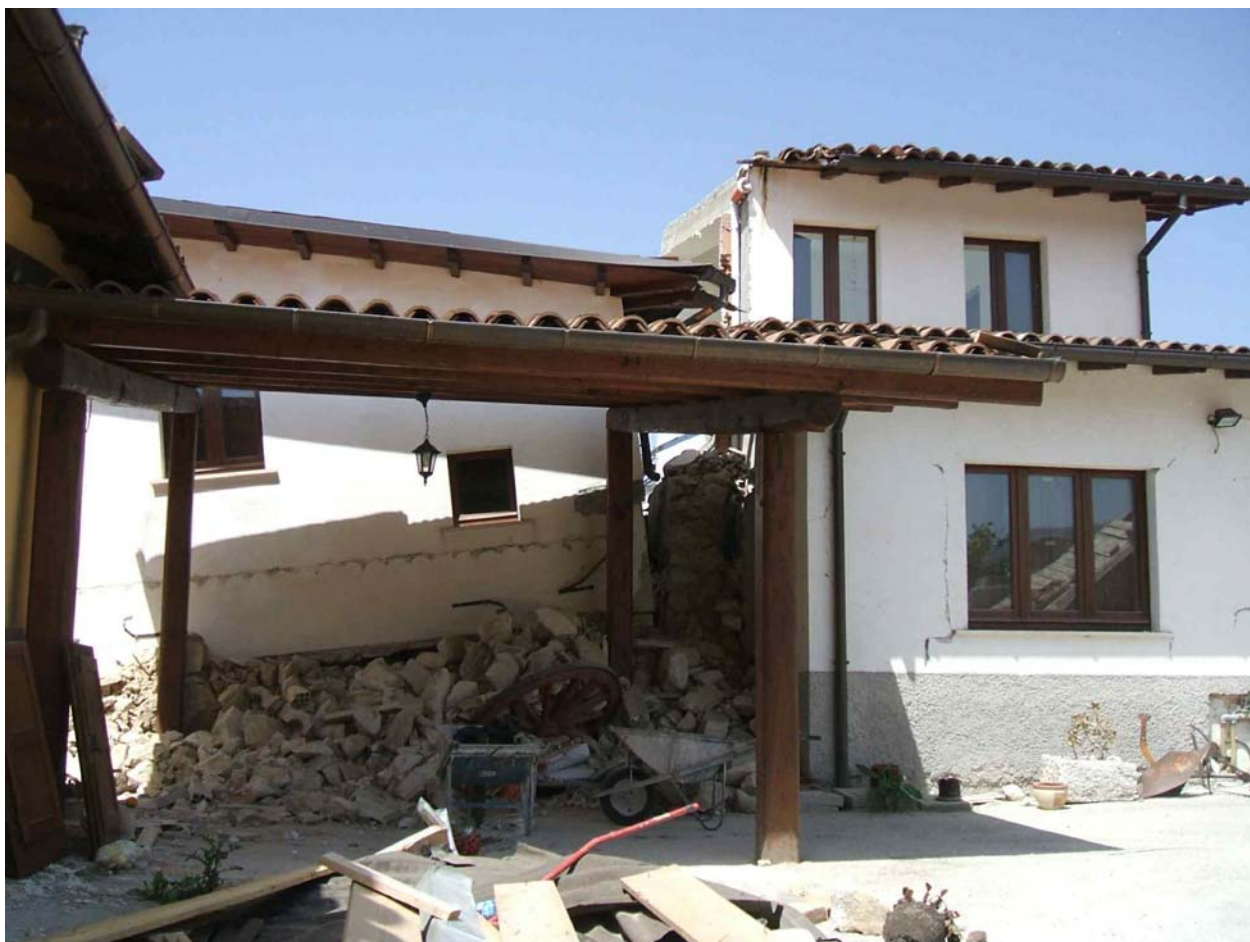
28 - Telaio in c.a. a destra: lesioni sulla tamponatura per taglio; edificio in muratura a sinistra: crollo della parete in pietrame e traslazione rigida del piano sopra in blocchi. La direzione della traslazione, congruente con le lesioni a taglio della tamponatura del telaio in c.a., potrebbe indicare la direzione del sisma.

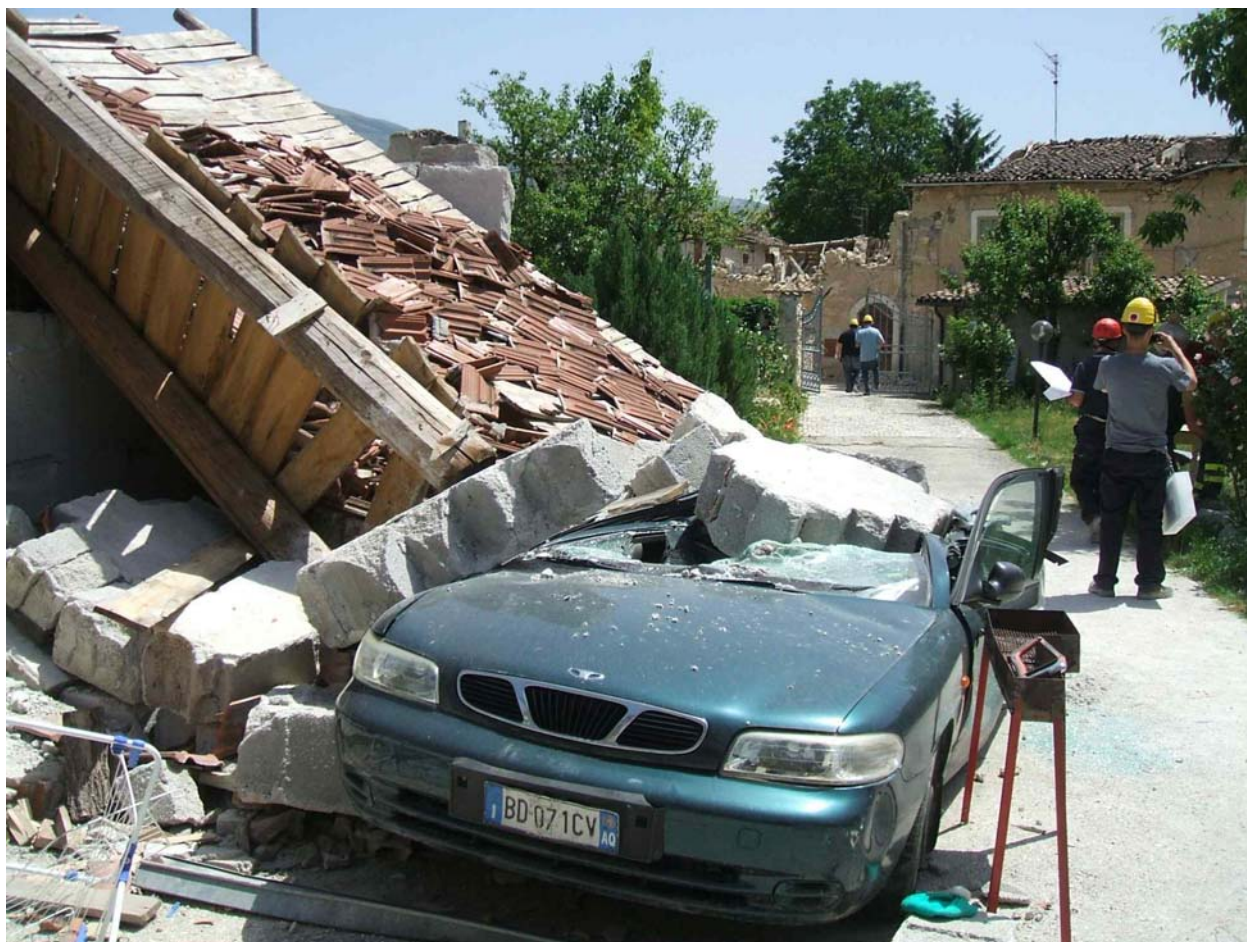
29 - Un crollo con la direzione che appare ben definita e che è congruente con quanto esposto per gli edifici di foto 28 molto vicini a quello ora in esame.
