## La struttura

L'edificio che ospita al suo interno il percorso museale ne costituisce di per sé l'elemento di maggiore interesse. Si tratta infatti della principale fabbrica di vetro di Piegaro, forse presente in quest'area del paese già dalle fasi più antiche. La documentazione d'archivio attesta la presenza di una vetreria in questo punto almeno dal XVII secolo, ma nulla impedisce di ipotizzare che un'officina vetraria fosse qui presente già in precedenza. Questa struttura funzionò fino al 1968, anno in cui la produzione venne spostata all'esterno del paese. Dopo una fase di abbandono, l'edificio, monumento fortemente identitario per Piegaro e il suo territorio, venne acquistato dal Comune, e con un attento restauro venne recuperato, in modo da rendere fruibile questa rara e interessante testimonianza di archeologia industriale.

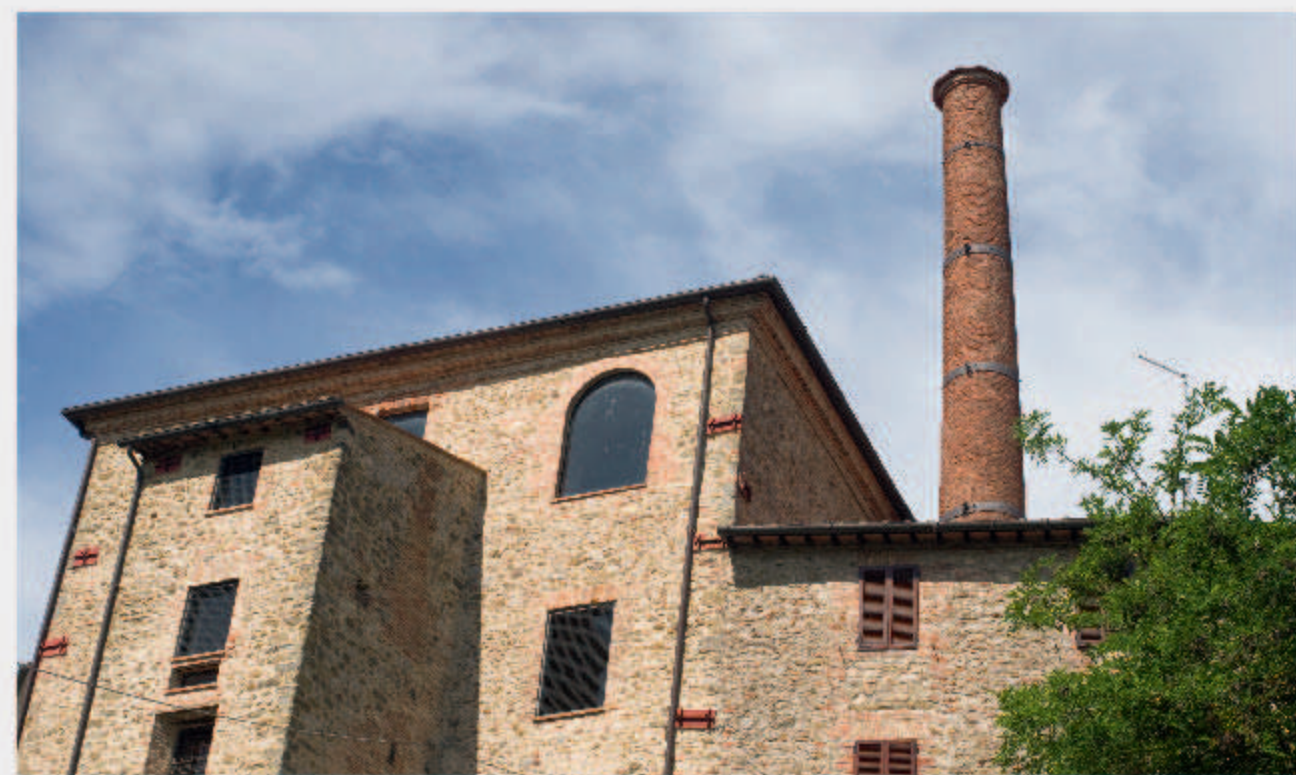
Un grande e dettagliato plastico, risultato di un lungo e accurato lavoro artigianale, è esposto nel percorso museale, e permette di comprendere la struttura generale del complesso e gli utilizzi dei vari ambienti nella fase di attività della fabbrica. Ulteriore documentazione multimediale è presente nelle postazioni informatiche, presenti in diversi punti del percorso.

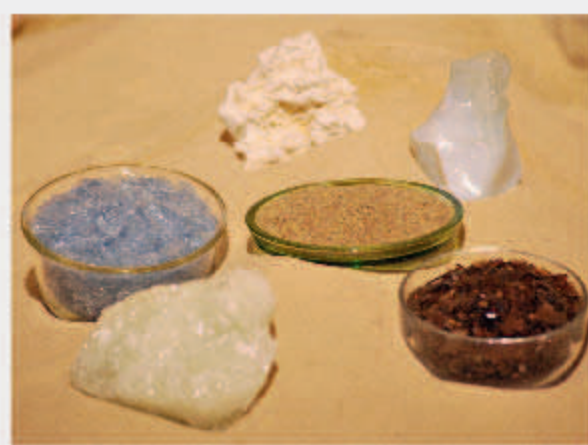
### 3- La "mescola"

Il primo passaggio della produzione consisteva nella raccolta delle materie prime, e nella composizione del preparato che sarebbe poi stato fuso nel forno. Gli elementi fondamentali utilizzati erano costituiti da sabbia silicea (estratta nelle vicinanze di Castiglione del Lago), soda o potassa (i cosiddetti "fondenti", che servivano ad abbassare la temperatura di fusione del composto) e calce (lo stabilizzante, che serviva a far sì che il manufatto mantenesse la forma che gli veniva data). A questi elementi di base potevano esserne aggiunti altri, come ad esempio i coloranti. Molto spesso veniva unito al composto anche il cosiddetto "vetraccio", il vetro riciclato.

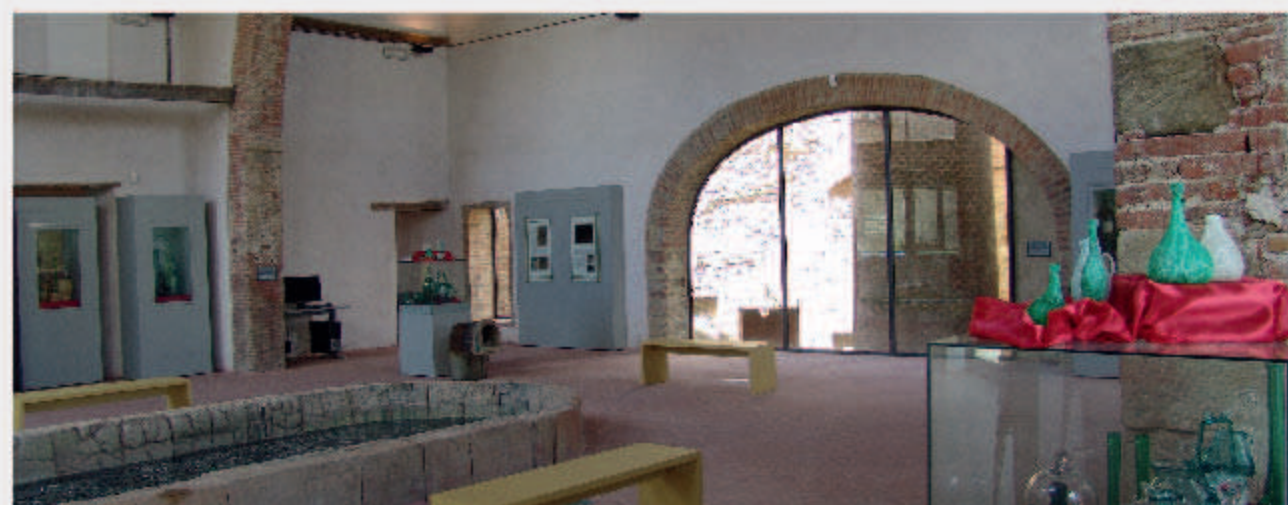
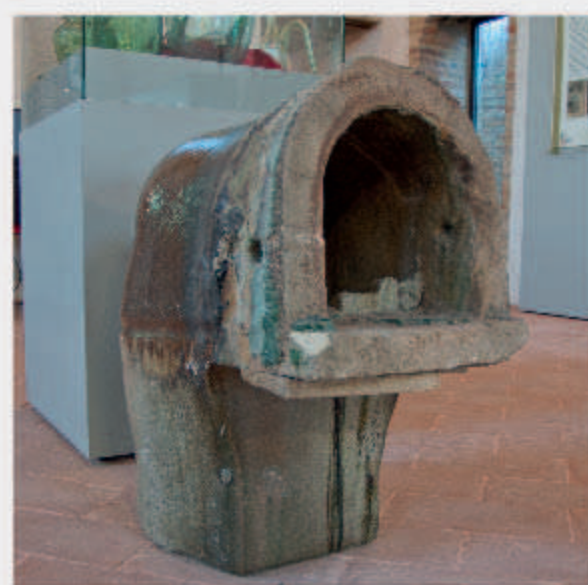
### 5- La sala del forno

In questo ambiente si svolgeva la fase principale del ciclo produttivo: la lavorazione del vetro. In prossimità del forno le temperature potevano essere altissime, anche in inverno: questo rendeva particolarmente faticose le mansioni di chi operava in quest'area e per fare in modo che l'aria circolasse, venne progettato l'alto soffitto. Un terrazzino, posto sulla parete che separa il corridoio dalla sala del forno, permetteva di affacciarsi dall'area degli uffici, attraverso una porta (ora murata), direttamente sulla sala del forno.

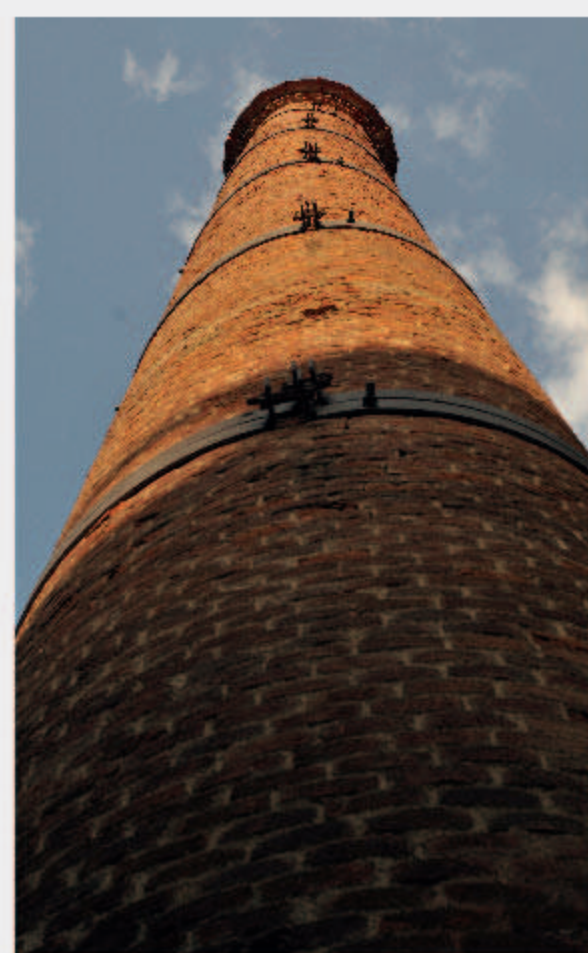
### 6- La ciminiera

Visibile anche dal finestrone sul fondo della sala grande, la ciminiera, perfettamente conservata, sventa sugli edifici circostanti e indica la collocazione dell'antica fabbrica anche a chi si avvicina al paese dalla pianura.

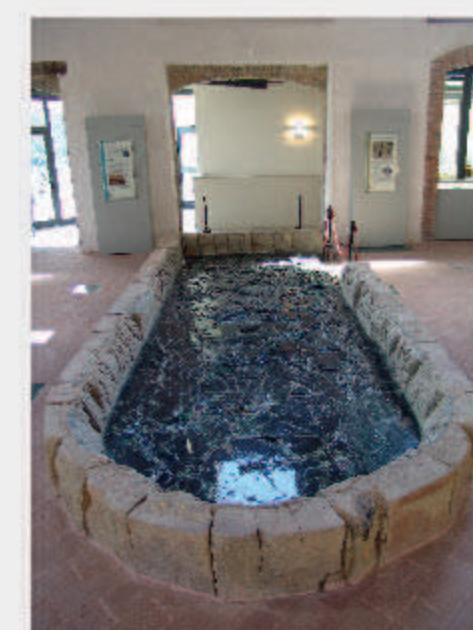
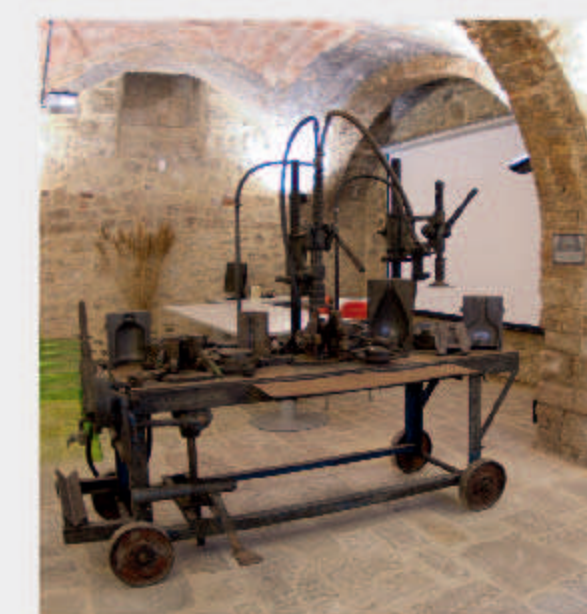
### 8- La lavorazione

Fino agli anni '50 del '900, la lavorazione era completamente manuale. Lo strumento principale era la canna da soffio, attraverso la quale veniva prelevato il cosiddetto "bolo" di vetro, dal quale si poteva ottenere, attraverso la soffiatura, ogni tipo di manufatto. La lavorazione per soffiatura prevedeva l'utilizzo di utensili e stampi, per modellare fondi, colli, o forme particolari. A partire dagli anni '50 vennero introdotte le macchine semiautomatiche, che permettevano la soffiatura entro stampi, attraverso un sistema ad aria compressa.

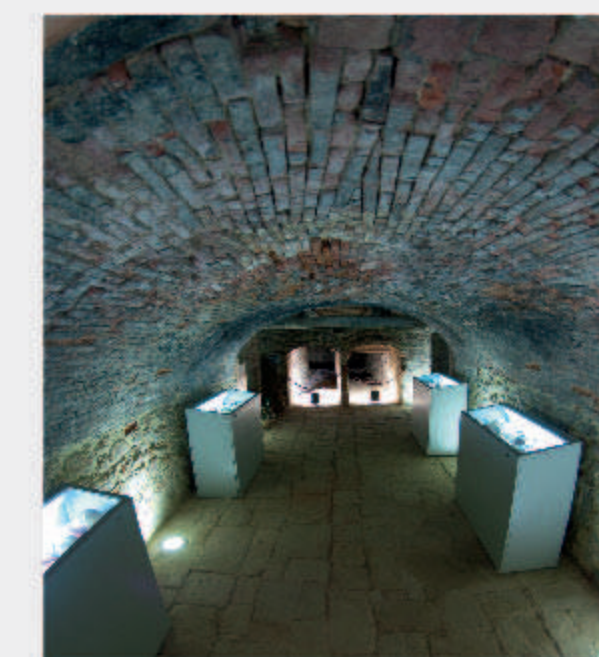
### 12- I magazzini

Quasi tutto il piano seminterrato era utilizzato con funzione di magazzino. La struttura è bassa e massiccia: essa infatti doveva sostenere il peso del grande edificio, e oltre ad esso quello del forno di fusione e del vetro in esso contenuto. All'interno di questi articolati spazi, trovavano posto sia le materie prime che i prodotti finiti. Particolarmente funzionale era la conservazione in questo settore, dove le temperature erano elevate a causa della scarsa altezza del soffitto e della presenza del riscaldamento del forno, di sabbia e legna, che essiccandosi potevano avere una resa migliore.

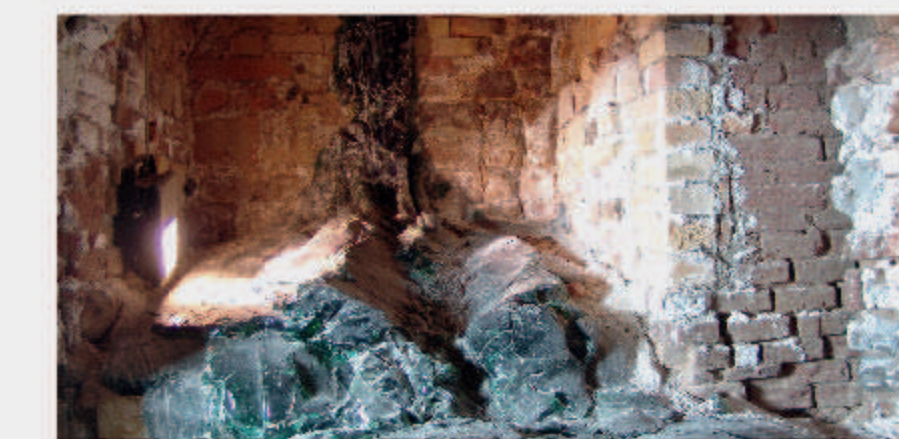
### 13- La colata

Il cuore del percorso nel piano seminterrato è costituito dall'apertura che permette la visione della camera di contenimento in cui abitualmente veniva raccolto il vetro nella fase di spegnimento del forno. Al momento della dismissione, nel 1968, una grande quantità di vetro incandescente, ancora presente nel bacino di fusione, venne fatta confluire al suo interno senza essere successivamente rimossa, come invece avveniva abitualmente quando la fabbrica era ancora in funzione. Oggi la grande colata di vetro, con il suo intenso verde smeraldo, costituisce senza dubbio la visione più suggestiva all'interno del percorso museale, efficace "monumento" ai secoli di storia produttiva che si sono succeduti all'interno del borgo di Piegaro.
