## CIVICO OSPEDALE NORCIA COMPLESSO MONUMENTALE EX CONVENTO DELL'ANNUNZIATA

### **Interventi di miglioramento strutturale e funzionale STUDIO DI FATTIBILITA' TECNICO-ECONOMICA**

### **RELAZIONE SINTETICA**

IMMOBILE: OSPEDALE DI NORCIA  
Via dell'Ospedale - 06046 Norcia PG

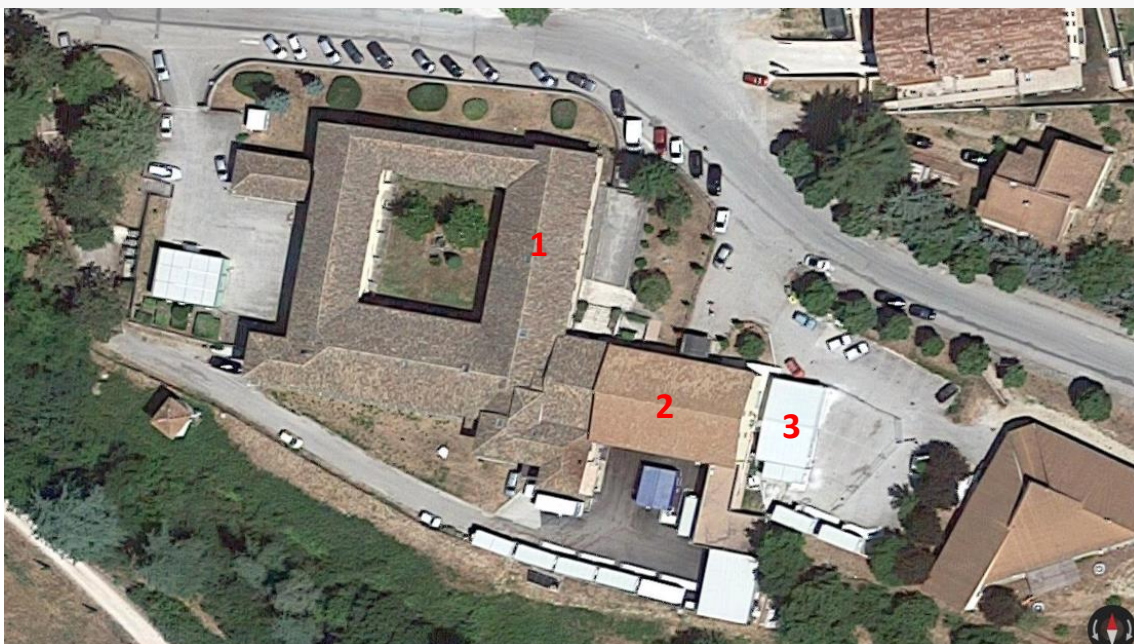
FIG. 1 .VISTA AEREA DELL'OSPEDALE DI NORCIA - 1 edificio storico 2 ampliamento 3 modulo prefabbricato

L'Ospedale di Norcia risulta costituito da due corpi di fabbrica; il complesso storico monumentale, ex convento della Santissima Annunziata (1), adibito a tale funzione a partire dagli anni '40 e l'ampliamento (2), realizzato negli anni '70, con struttura in cemento armato, destinato a pronto soccorso.

Gli eventi sismici dell'agosto 2016 hanno reso l'Ospedale di Norcia quasi completamente inagibile. Resta attiva la porzione dell'ospedale dove sono state organizzate le attività di Primo Soccorso e 118 e le attività specialistiche ambulatoriali. Nel maggio 2017 è stato inoltre realizzata, grazie ad un finanziamento privato, una struttura prefabbricata (3) adibita a reparto radiologia.

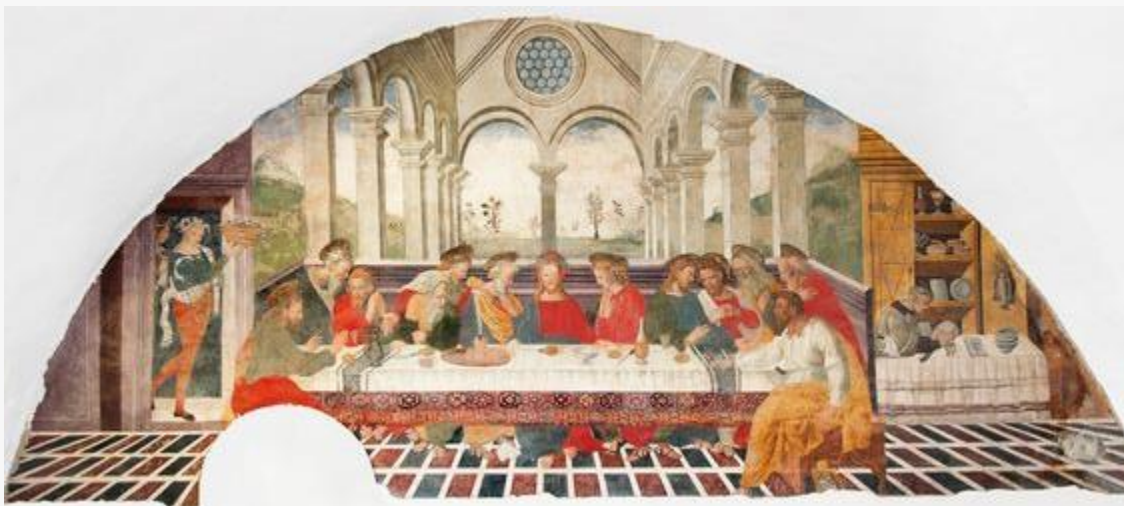
FIG. 3 . AFFRESCO RAFFIGURANTE L'ULTIMA CENA RICONDUCEBILE ALLA SCULA DEGLI SPARAPANE DI NORCIA

Il complesso edilizio, in muratura intonacata, è caratterizzato da una pianta di impianto quadrangolare con chiostro centrale a pianta quadrata e pozzo. Il piano terra è caratterizzato da copertura a volte semplici e composte, parzialmente occultate dalla presenza di controsoffitti. Sono presenti affreschi nelle lunette degli archi e nei piedi delle volte, di cui alcuni di grande qualità. Le coperture del piano primo, con struttura lignee e manto di copertura in tegole e coppi, risulta interamente celata da controsoffitti. Gli sporti di gronda sono realizzati in legno.

Sono presenti affreschi nelle lunette degli archi e nei piedi delle volte, di cui alcuni di grande qualità. Tra questi il più importante ed in migliore stato di conservazione è quello che raffigura l'ultima cena in quello che era il refettorio dell'ex convento dell'Annunziata riconducibile alla scuola degli Sparapane di Norcia.

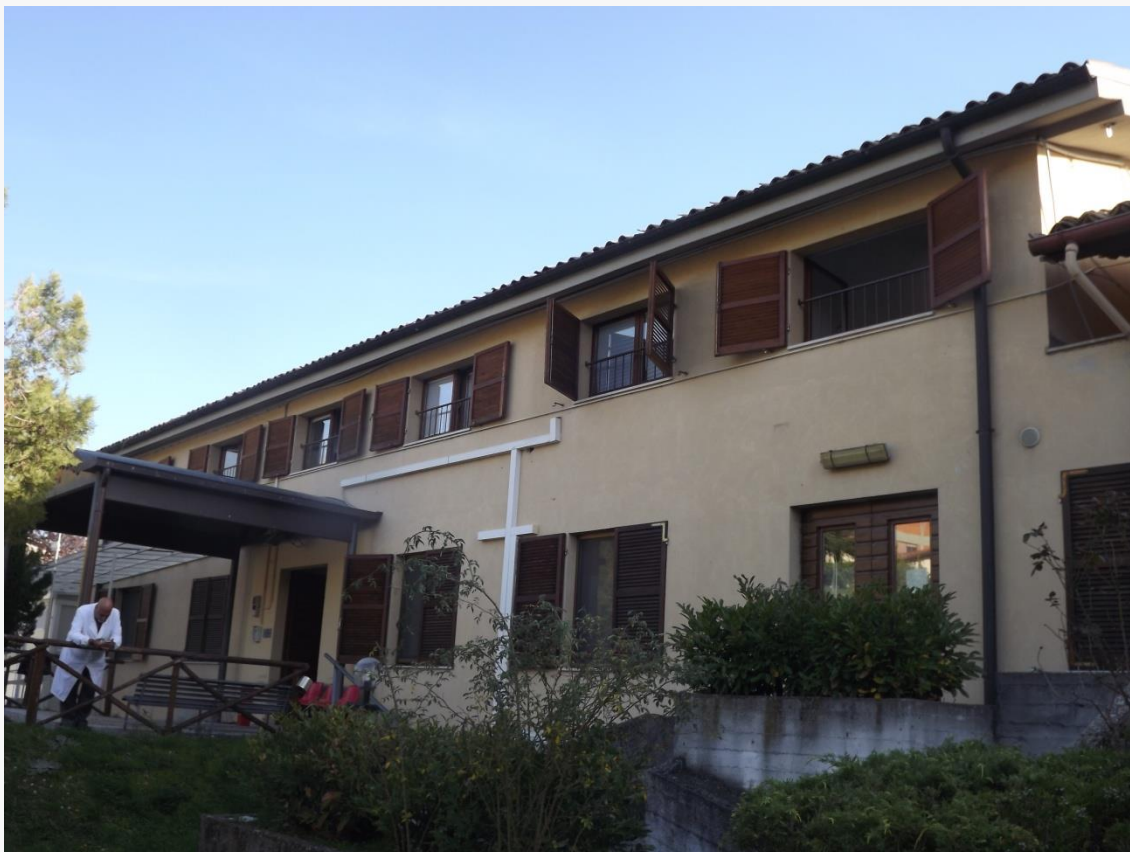
1 . AMPLIAMENTO OSPEDALE - PRONTO SOCCORSO

Gli eventi sismici dell'agosto 2016 hanno causato danni tali da disporre ordinanza di inagibilità della parte storica dell'edificio, mentre non è stato rilevato alcun danno nella struttura del pronto soccorso. Nel maggio 2017 è stato inoltre realizzata, grazie ad un finanziamento privato, una struttura prefabbricata adibita a reparto radiologia, che eroga i servizi di diagnostica strumentale.

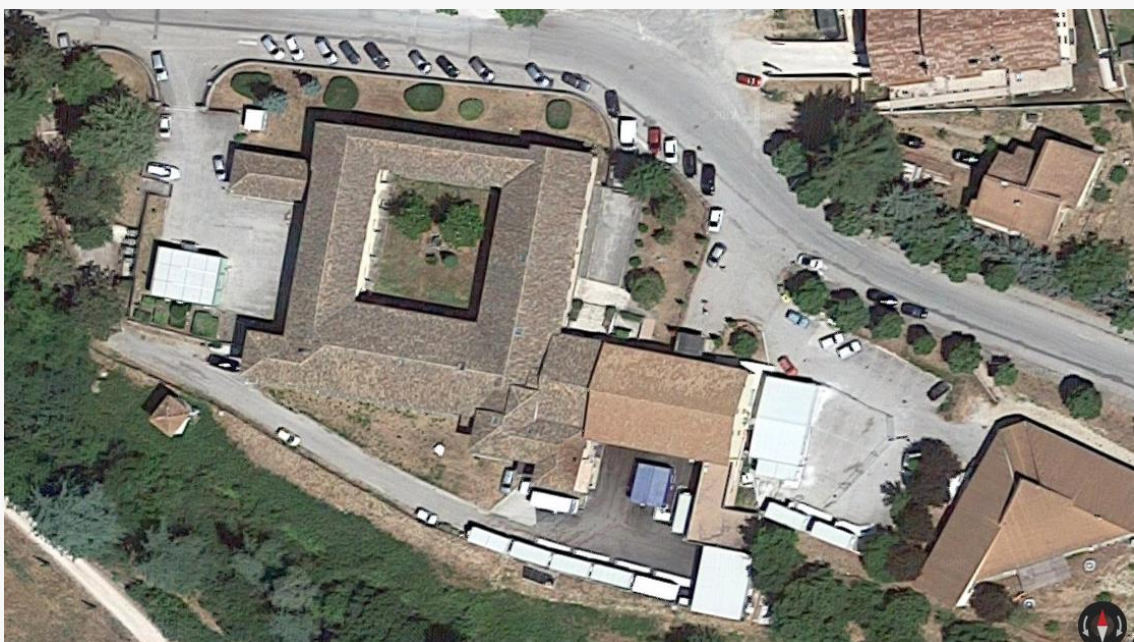
3 . FOTO SATELLITARE

Il complesso edilizio è caratterizzato da una pianta di impianto quadrangolare con chiostro centrale a pianta quadrata, con un pozzo centrale, sul quale si innesta, in corrispondenza dello spigolo di sud-est un corpo di fabbrica dove era collocato l'ingresso principale del complesso edilizio.

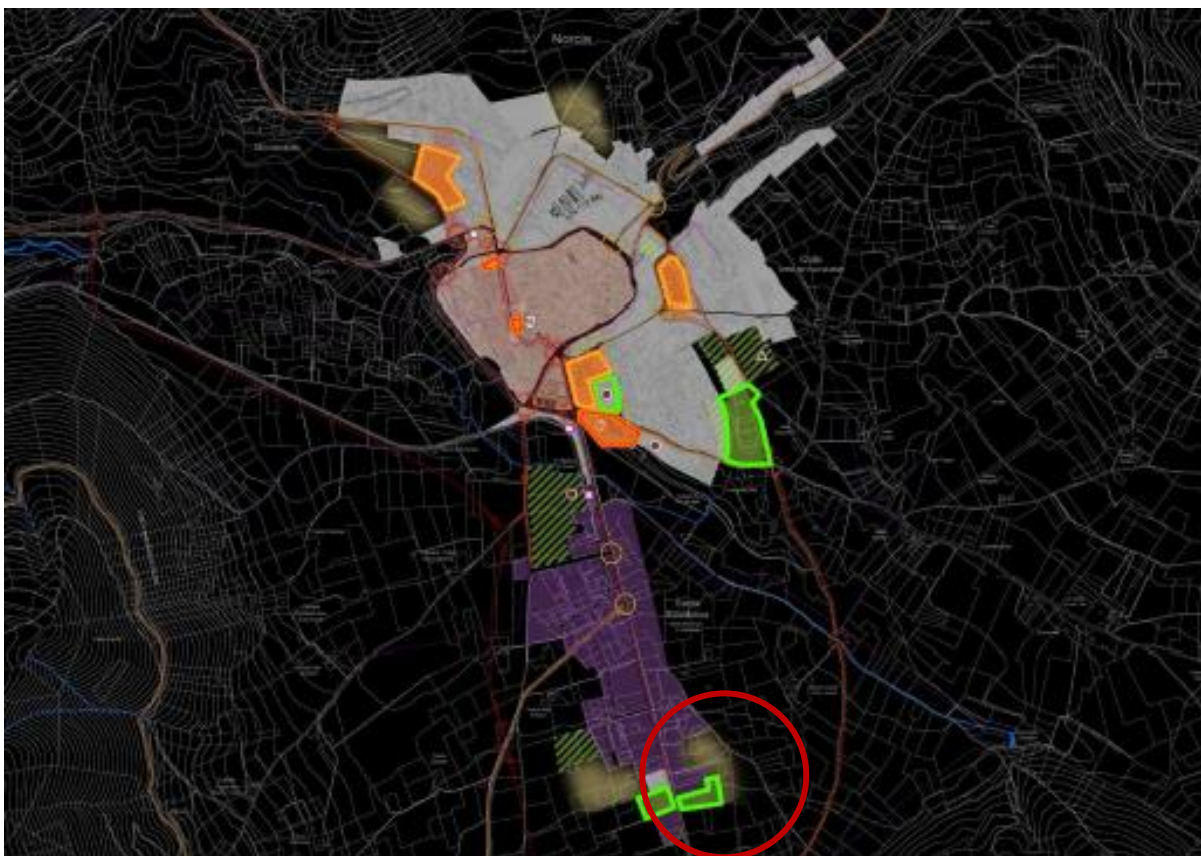
PRG PARTE STRUTTURALE - TAV. PS.G8.2 guida per la mitigazione della vulnerabilità sismica.  
 Repertorio delle azioni per l'incremento della funzionalità della SUM di progetto  
 2 MESSA IN SICUREZZA DELLE STRUTTURE STRATEGICHE

*Gli immobili che ospitano **servizi pubblici di importanza strategica** o che sono stati classificati come critici (per affollamento o per potenziale danno indotto da crollo in caso di sisma), così come individuati nell'elaborato PS.G8.1 – CARTA DELLE SUM, devono garantire prestazioni particolarmente elevate nella resistenza fisica al sisma, al fine di rendere più lievi possibili i danni e di conseguenza facilitare il coordinamento delle operazioni di soccorso, di organizzazione del ricovero della popolazione, di ripresa delle attività*

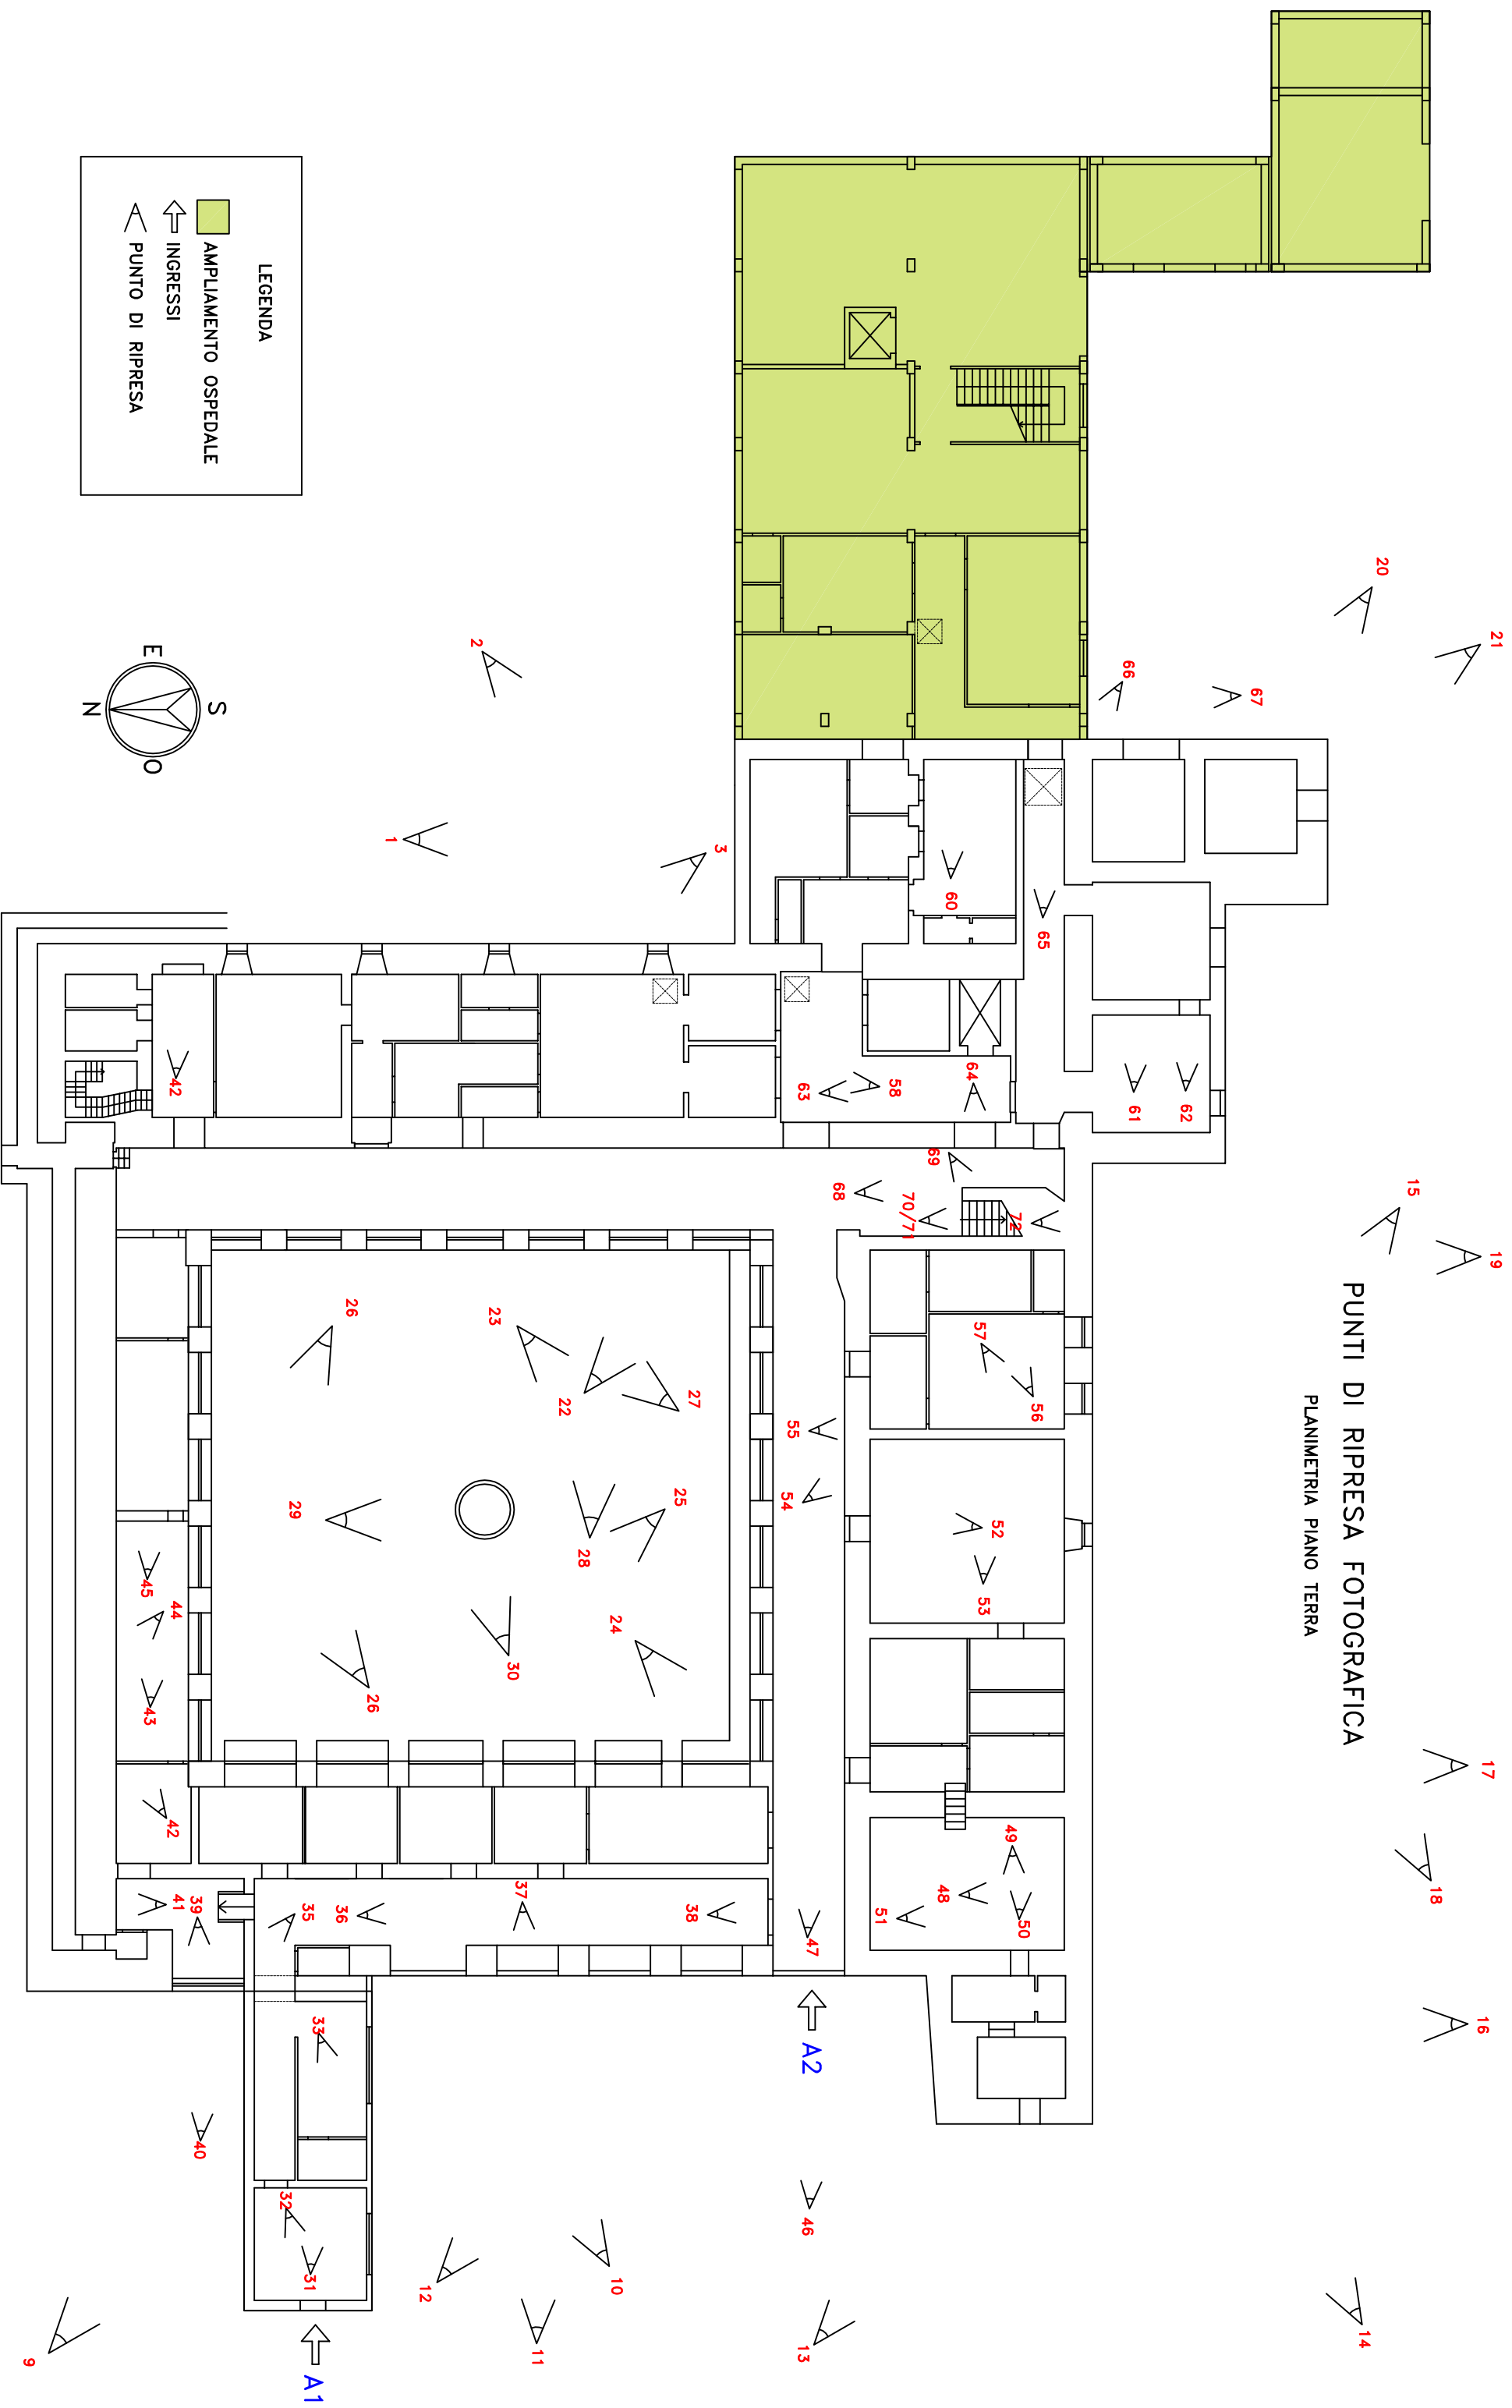
PUNTI DI RIPRESA FOTOGRAFICA  
PLANIMETRIA PIANO TERRA

- AMPLIAMENTO OSPEDALE
- INGRESSI
- PUNTO DI RIPRESA
