**Onna prima e dopo  
il terremoto del 6 Aprile 2009  
Parte I – Analisi del danno**

PRESIDENZA DEL CONSIGLIO DEI MINISTRI  
DIPARTIMENTO DELLA PROTEZIONE CIVILE  
Via Vitorchiano 4, Roma  
[www.protezionecivile.it](http://www.protezionecivile.it)

Il presente Rapporto si inquadra nell'ambito delle attività di microzonazione sismica di Onna, una frazione della città dell'Aquila ed ha per oggetto l'analisi del danno subito dall'abitato.

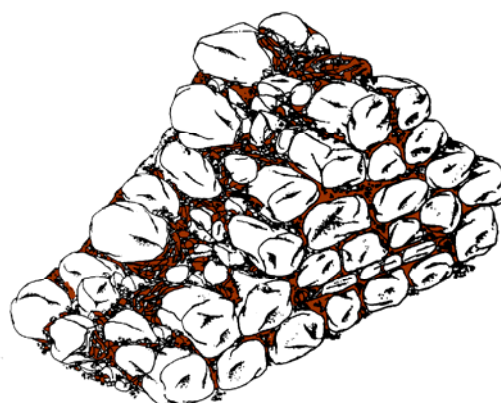
La tipologia muraria che si è osservata più frequentemente ad Onna è rappresentata in Fig. 2-8. Di seguito si riporta l’analisi della qualità di tale muratura con la metodologia spiegata nella parte introduttiva. L’esito dell’analisi di qualità muraria conduce ad una muratura di scarsa qualità con Indice di Qualità Muraria pari a 0,5 e di categoria C, ossia soggetta a sgretolamento e non in grado di mantenere un comportamento monolitico.

Figura 2-8. Muratura più diffusa ad Onna. Muratura in pietrame a sacco con malta pulvirulenta. È opportuno ricordare che si sono osservate anche tipologie murarie con pietre di dimensione minore e, in alcuni casi sporadici, edifici in blocchi squadrati.

- Forma e dimensione degli elementi.
  - Giudizio di rispetto del parametro della regola dell'arte: NR. Punteggio: 0,5.
  - La muratura si compone prevalentemente di pietre di dimensioni medio - piccole, il lato maggiore mediamente misura circa 20 cm. La forma è irregolare tendente ad avere spigoli arrotondati. La faccia più piatta della pietra, se presente, veniva orientata verso il paramento esterno. Le facce sui due piani orizzontali sopra e sotto ogni singola pietra non presentano alcuna orizzontalità e ciò impedisce il corretto e regolare appoggio delle pietre l'una sull'altra, riducendo il beneficio dell'attrito e favorendo lo scivolamento delle pietre l'una sull'altra.

- Ingranamento trasversale del muro.
  - Giudizio di rispetto del parametro della regola dell'arte: NR. Punteggio: 0.
  - I muri della tipologia rappresentata in Fig. 2-8 sono del tutto sprovvisti di collegamento trasversale. Gli spessori eccessivi delle pareti, anche al secondo piano, rendono impossibile l'adozione di

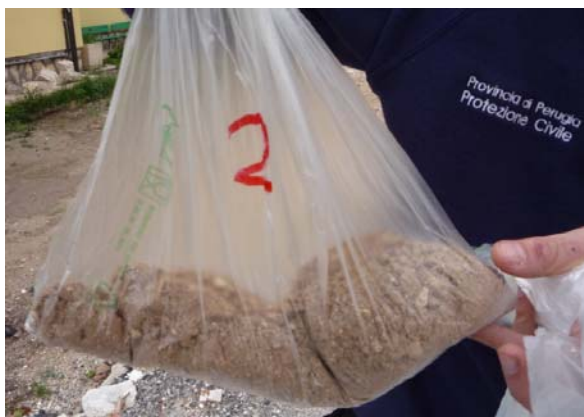
- Si può sintetizzare l'insieme delle osservazioni distinguendo tre tipologie di malta in base a colore e consistenza:
    - Malta di colore marrone – rosso (Fig. 2-9). Si tratta di malta presumibilmente realizzata con materiale proveniente dai depositi limosi ed argillosi in prossimità del fiume. Il potere adesivo è pressoché nullo, i granuli sono di piccolo diametro ed essa è facilmente dilavabile dagli agenti atmosferici. A seguito del terremoto (ma si presume anche prima del terremoto) tale malta è totalmente polverizzata. Si tratta di una malta incontrata di frequente nell'analisi delle costruzioni di Onna.

Figura 2-9: Malta di colore marrone – rosso

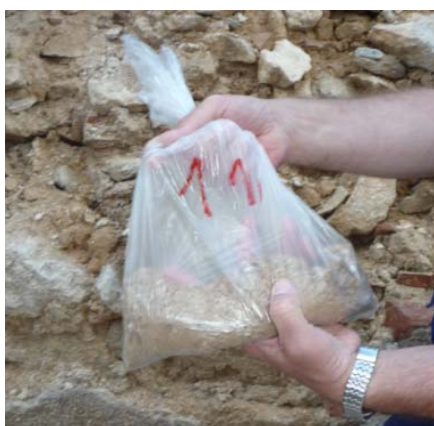
- Malta di colore giallastro (Fig. 2-10). È una malta con scarso potere legante e totalmente polverulenta. La sua probabile provenienza è da un deposito con presenza di solfati.

Figura 2-10: Malta giallastra

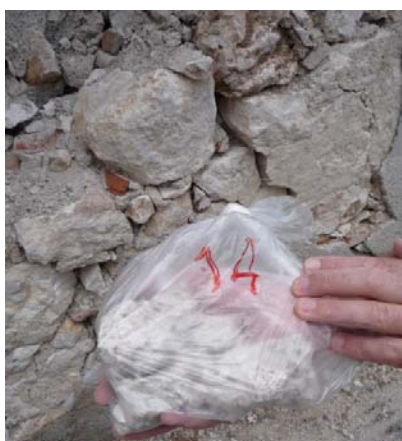
- Malta di colore grigio (Fig 2-11). È una malta di qualità non ottima ma che comunque risulta migliore delle due tipologie descritte in precedenza. Di provenienza probabile da una cava, essa ha una limitata diffusione in Onna ed è stata osservata solo in poche costruzioni.

Figura 2-11: Malta di colore grigio

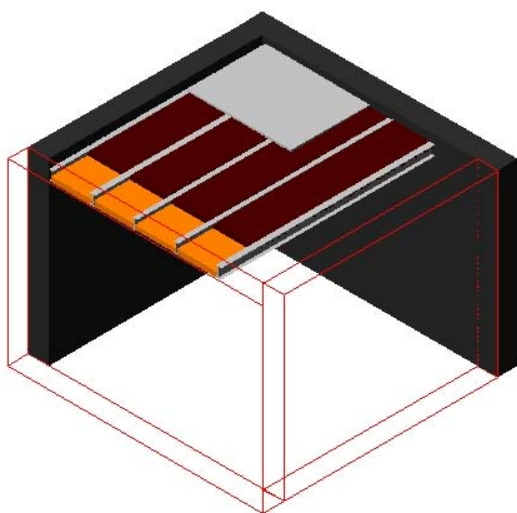
Figura 2-12: Solaio di ferro e laterizio con tavelle

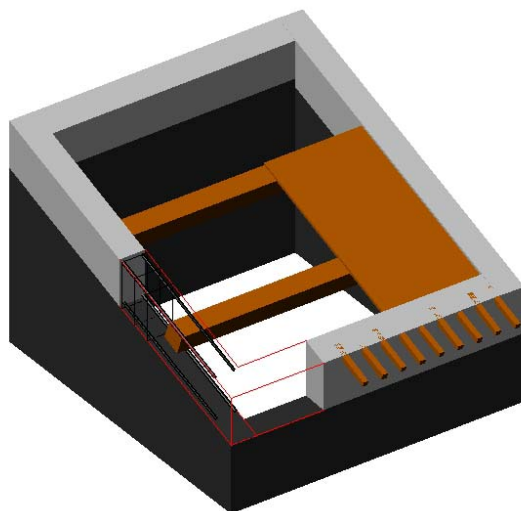
Figura 2-15: Copertura in legno ad orditura semplice con cordolo

- Copertura in legno con cordolo (Figg. 2-15, 2-16 e 2-17)
  - Presente nelle due varianti a semplice orditura con tavolato e a doppia orditura con tavolato in legno. Nella maggior parte dei casi si è osservata una tessitura in direzione non spingente. Le travi sono di luci e sezioni ordinarie ( $L = 5$  metri circa; sezione =  $25 \times 25$  cm circa). La caratteristica di tali coperture è che le travi principali, quelle secondarie (quando presenti) e i vergoli della gronda in legno entrano profondamente nel cordolo in c.a. andando ad interromperne la sezione. Il cordolo risulta di grande rigidità a causa di sezioni molto grosse (altezza circa 40-50 cm e base pari o di poco inferiore allo spessore del muro). Le armature spesso difettano di sovrapposizione e di ancoraggio ed hanno staffatura non sempre sufficiente. La modalità di crisi più frequentemente osservata su tali cordoli è la rottura della sezione dove si inserisce la trave in legno o i travetti quando c'è l'orditura secondaria (Fig. 2-18).

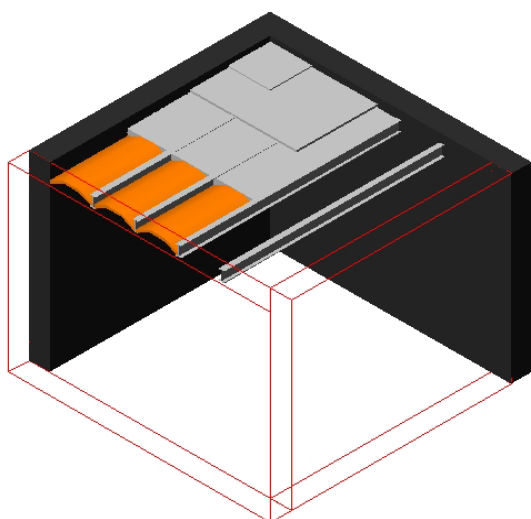
- Solaio di acciaio con voltine in laterizio (Fig. 2-13).
  - Meno frequente della tipologia di solaio precedente, tuttavia si trova con la stessa funzione: solaio d'interpiano o di sottotetto. Anch'esso è spesso privo di cordolo o altro dispositivo di collegamento e di armatura nella soprastante soletta.

Figura 2-13: Solaio di acciaio con voltine in laterizio

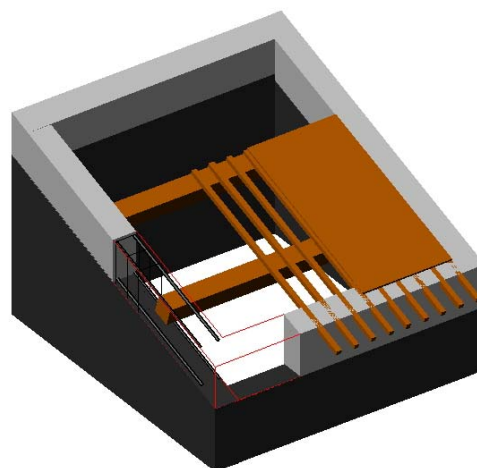
Figura 2-16: Copertura in legno a doppia orditura con cordolo

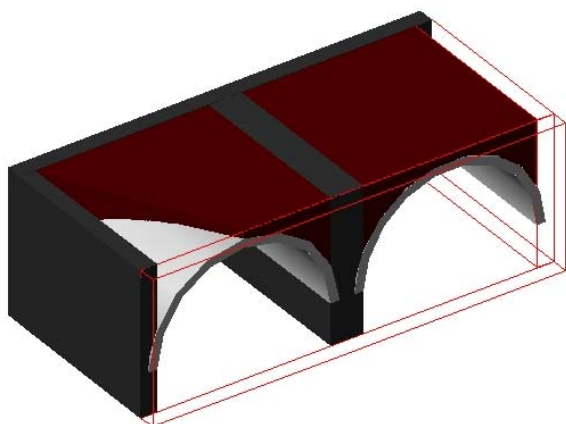
- Volte (Fig. 2-14).
  - Si trovano talvolta al livello più basso o interrato della costruzione a coprire scantinati, antiche stalle e depositi. Spesso sono costruite in serie. Sono quasi sempre volte a botte in pietra dello spessore di circa 20-25 cm. Quando sono in mattoni lo spessore è di due teste. Sono stati osservati casi sia con generatrici ortogonali alla strada sia parallele. Il riempimento è con terra e detriti e arriva a sovrastare l'estradosso della chiave di circa 5 cm. Le volte osservate non presentano forature e lunettature.

Figura 2-14: Volte in serie

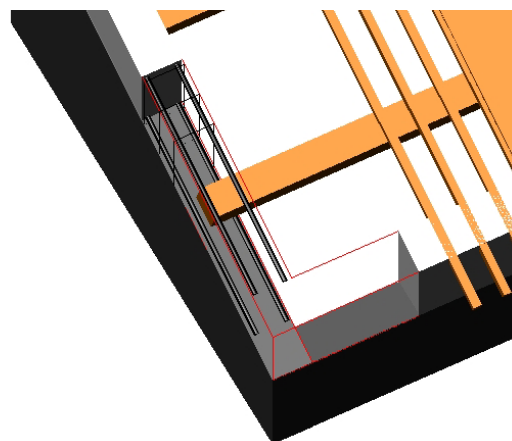
Figura 2-17: Dettaglio dell'ammorsamento fra trave in legno e cordolo in c.a.

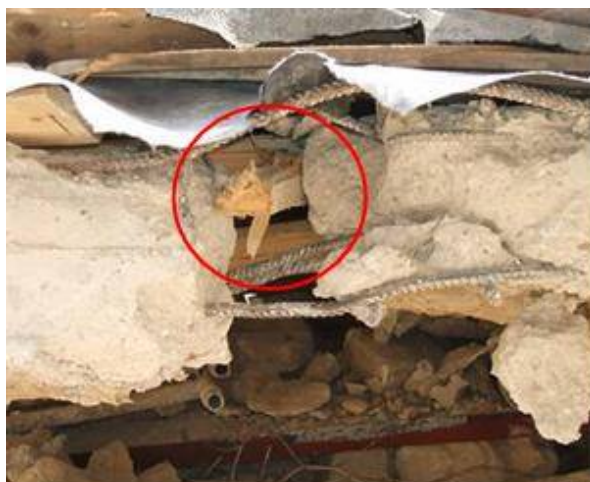
Figura 2-18: Ammorsamento fra un travetto ed il cordolo in c.a: interruzione di sezione del cordolo.

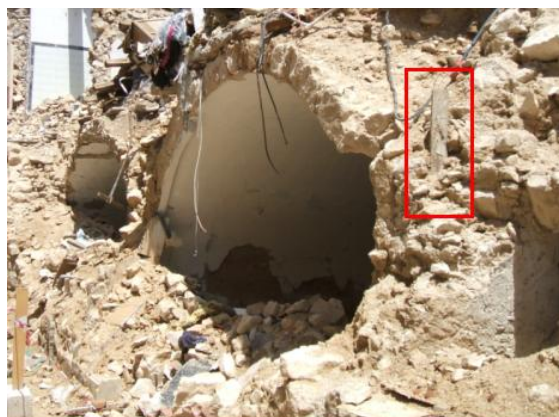
Figura 2-21: “Anima” verticale in legno emergente da un pannello murario crollato

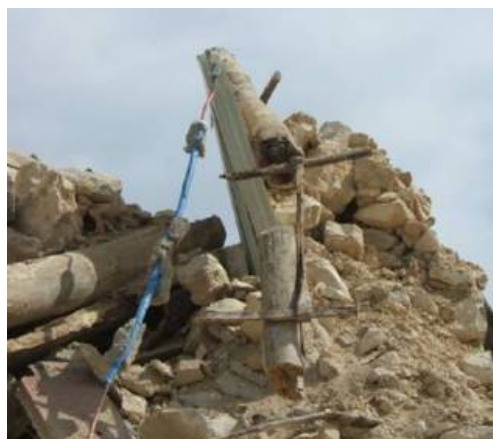
Figura 2-19: Angolo di cordolo in legno.

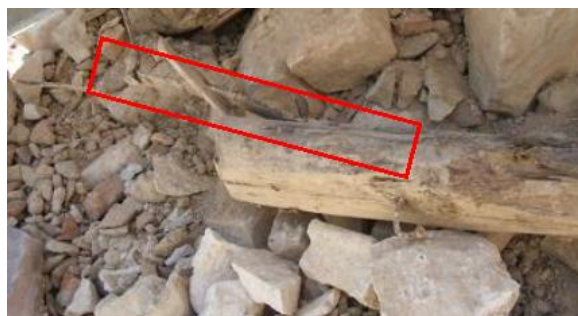
Figura 2-22: Catena in legno con capochiave in ferro

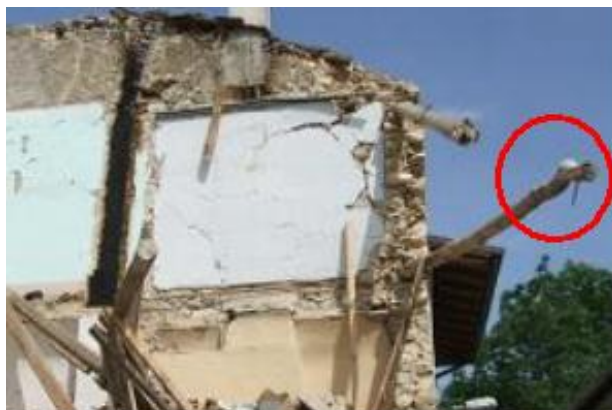
Figura 2-23: Piatto metallico di connessione fra legno e capochiave.

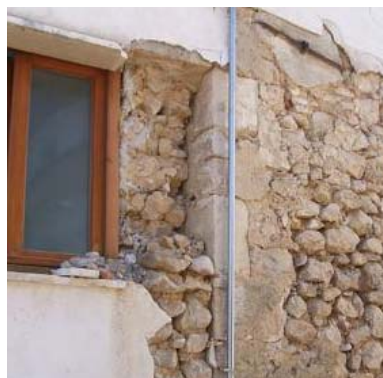
Figura 2-20: Dettaglio della chiodatura d'angolo di un cordolo in legno spezzato.

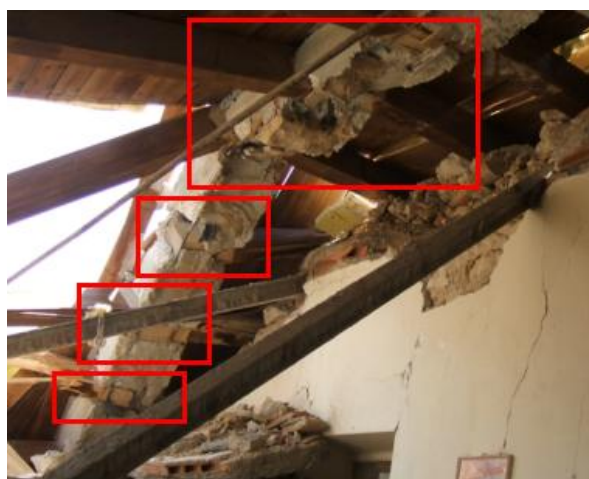
Talvolta s'è usato calcestruzzo alleggerito. Le travi ed i travetti in legno entrano nella sezione del cordolo e la interrompono; spesso ne hanno causato la rottura (Fig. 2-25). Talvolta si sono osservate lunghezze di sovrapposizione ed ancoraggi sugli angoli del cordolo non realizzati a regola d'arte e che non hanno funzionato in presenza dell'azione sismica. La muratura sottostante il cordolo non veniva consolidata e rimaneva di qualità insufficiente.

Figura 2-25: Aggregato 4902686. Copertura realizzata nel 2007. Sono cerchiare in rosso le interruzioni del cordolo dovute agli innesti delle travi in legno.

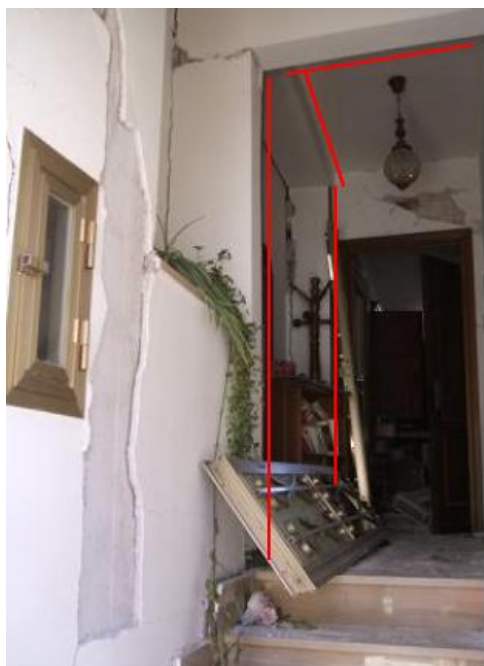
Tale tipologia costruttiva è stata osservata più di una volta in Onna. Si tratta di edifici originariamente in muratura dei quali è stata conservata la muratura al piano terra. All'interno della struttura in muratura veniva costruito un telaio in c.a. alto due o tre piani ed arretrato per circa 80-100cm rispetto al filo esterno della muratura originaria (Fig. 2-26). Dalle travi esterne del primo impalcato parte una soletta a sbalzo

(come un balcone) che termina sopra la parete in pietrame che si è conservata. Ai livelli superiori le tamponature sono nuove, in laterizio, e sono vincolate al telaio anch'esse tramite sbalzi che partono dalle travi del telaio. Strutture siffatte si sono danneggiate ma senza crolli rovinosi. Un danno tipico che si è osservato è il distacco delle tamponature esterne dagli sbalzi del telaio.

Figura 2-26: Aggregato 4902683. Evidenziate in rosso le membrature del telaio in c.a. arretrato rispetto al filo della muratura.

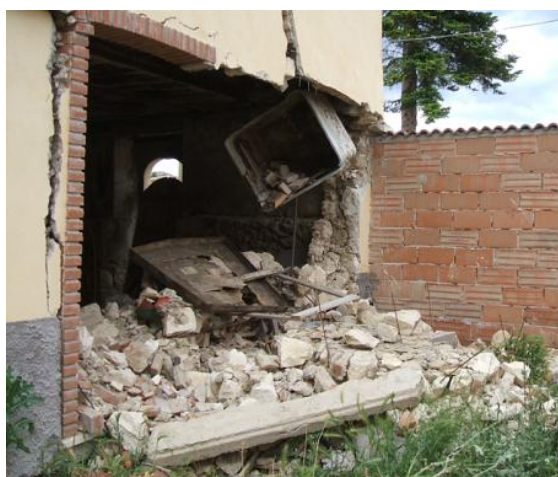
Nella Fig. 2-27 si vede il ribaltamento della parete con intonaco armato in fase di esecuzione. Il foglio di rete superiore è scollegato a quello inferiore. Le armature nei perfori di collegamento dovevano ancora essere fissate, probabilmente doveva ancora essere disposto il foglio di rete elettrosaldata interno.

Figura 2-27: Aggregato 4903565. Ribaltamento di parete con intonaco armato in fase di esecuzione

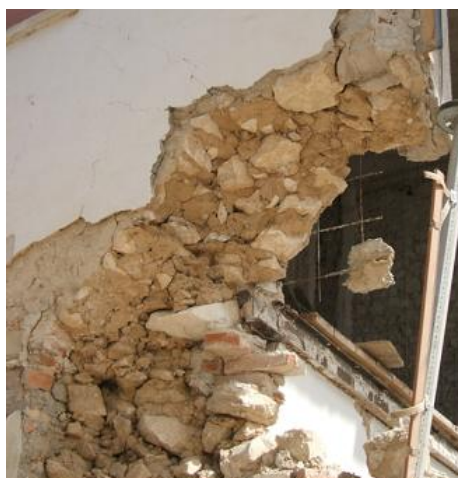
Nella Fig. 2-28 si nota la qualità muraria non adatta all'intervento di intonaco armato da un solo lato della parete. Anche in questo caso si trattava di un intervento in fase di esecuzione, ma questo era terminato dal punto di vista strutturale.

Figura 2-28: Aggregato 4902683. Intonaco armato su muratura di qualità non adeguata.

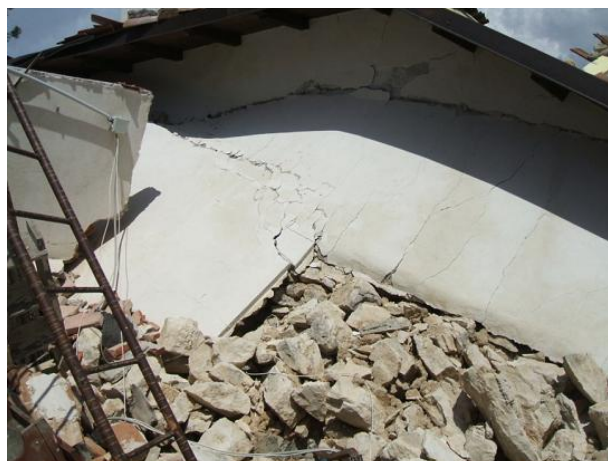
Figura 2-29: Intonaco armato eseguito solo parzialmente. Si tratta dell'aggregato 4902686 e l'intervento è stato eseguito nel 2007. Nella porzione in basso a destra della parete è stata lasciata la pietra a vista senza completare la fasciatura con la rete elettrosaldata e l'intonaco armato.

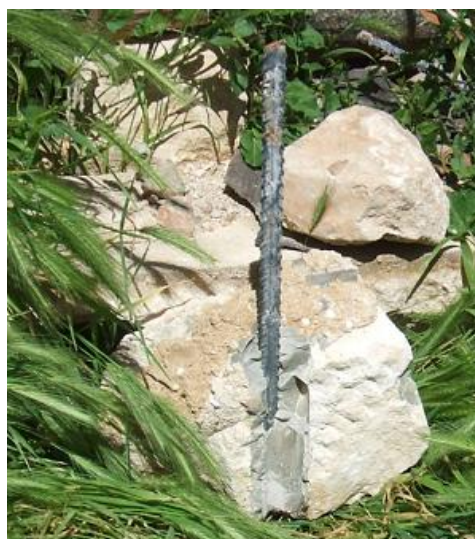
Figura 2-30: Aggregato 4902634 (chiesa). Dettaglio di intervento con perforazioni armate sul campanile.

È difficile ricostruire tale intervento: in Fig. 2-30 si vede una delle tante pietre finite in terra

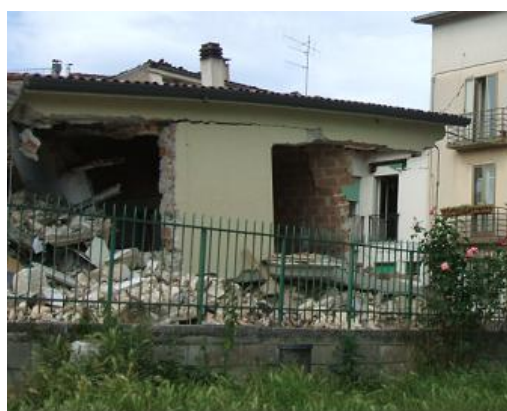
Figura 2-31: Edificio 4902687 con ultimo livello sopraelevato e due piani inferiori in pietrame consolidati con intonaco armato. La disgregazione della muratura dei due piani sottostanti ha causato il collasso dell'edificio.

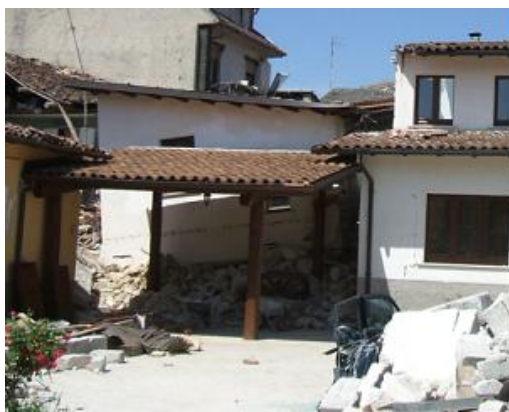
Figura 2-32: Edificio 4902644. Piano terra in pietra-  
me è crollato trascinandosi dietro, come blocco rigi-  
do, il primo piano in blocchetti.

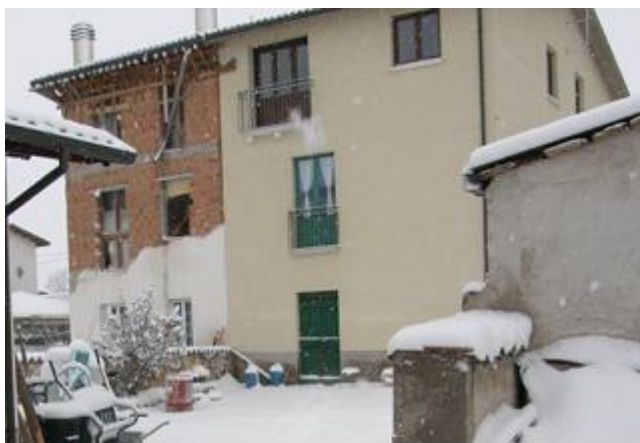
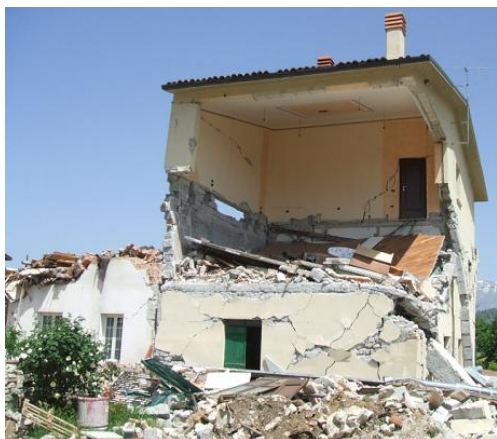
Figura 2-33: Edificio 4903444, prima e dopo il sisma. Edificio nuovo in laterizio affiancato ad un edificio esistente in blocchi e pietra-  
me con sopraelevazione. La complessità della situazione strutturale, unitamen-  
te alla insufficiente ampiezza del giunto sismico fra i due corpi, ha portato ad un fenomeno di martellamen-  
to. Nelle fotografie si confronta la situazione ante sisma con quella attuale.

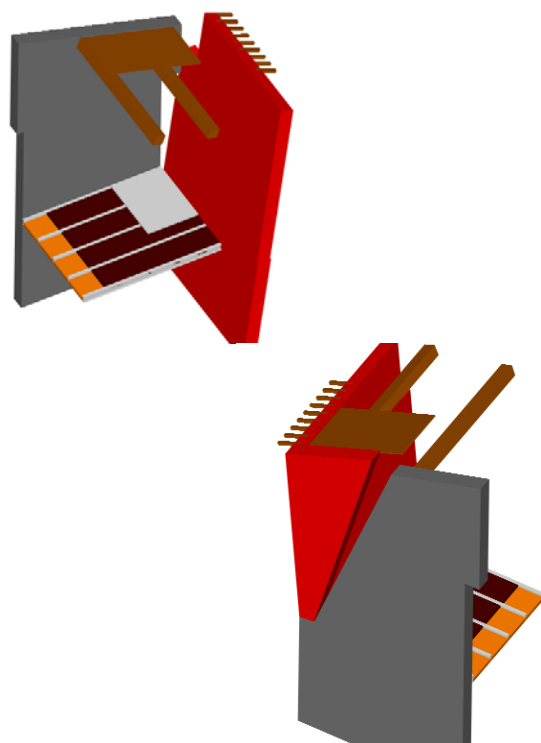
Si nota la corrispondenza fra le condizioni di vincolo ed il tipo di meccanismo che si è attivato. Se le pareti sono scollegate sia al livello di solaio che al livello di copertura si ha il ribaltamento fuori piano dell'intera facciata (Fig. 2-34). Il ribaltamento si verifica con trascinamento di un cuneo di spina se è presente l'ammorsamento fra quest'ultimo e la parete che ribalta, e l'ampiezza del cuneo trascinato è tanto maggiore quanto migliore è la qualità muraria del muro di spina (si sono osservati cunei di spina piuttosto piccoli ad Onna).

Figura 2-34: Esempi di meccanismi di collasso in assenza di vincolo fra la copertura e le pareti: ribaltamento semplice e ribaltamento con cuneo di spina.

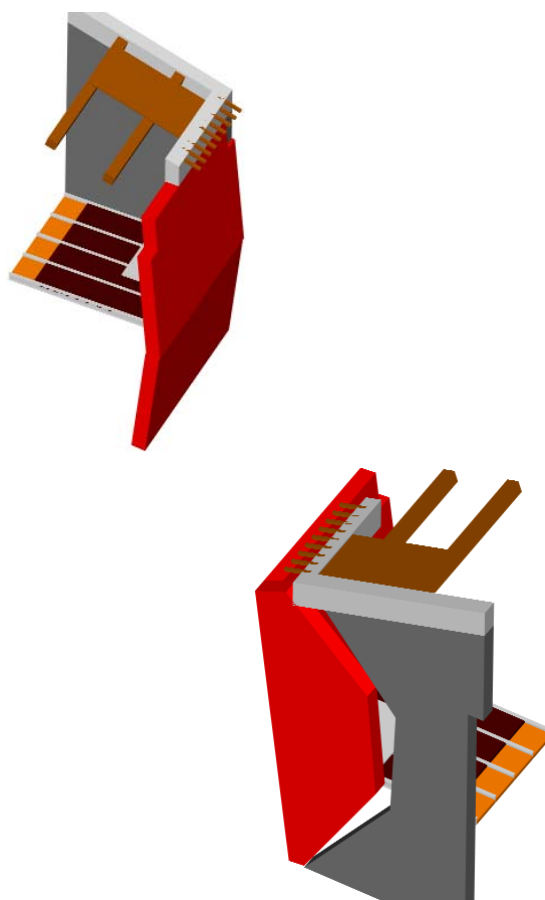
Se è presente il collegamento in copertura allora si verifica il meccanismo per pressoflessione, i cui sintomi sono dati dallo spanciamento della parete (Fig. 2-35). Nella murature a doppio paramento talvolta si osserva l'espulsione del solo paramento esterno.

Nei casi in cui in copertura è presente un cordolo in c.a. e le ammorsature coi muri di spina sono di discreta fattura, allora il meccanismo per pressoflessione si manifesta col trascinamento del cuneo di spina della parete ortogonale. Se la copertura è sufficientemente stabile da un punto di vista meramente geometrico, a volte rimane sospesa, a sbalzo, appoggiata sulle mura-  
ture non ribaltate.

Figura 2-35: Esempi di meccanismi di collasso in presenza di cordolo di copertura: pressoflessione verticale e ribaltamento con cuneo di spina..

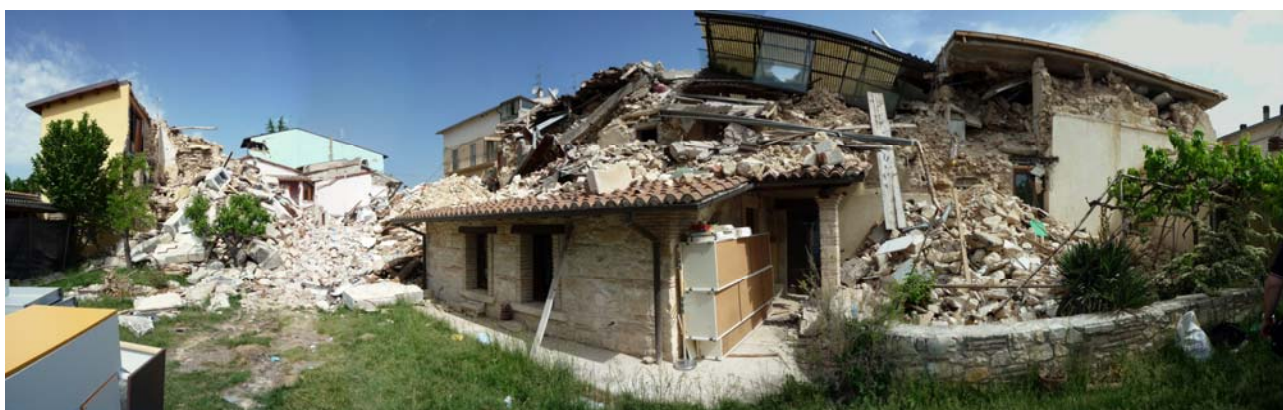
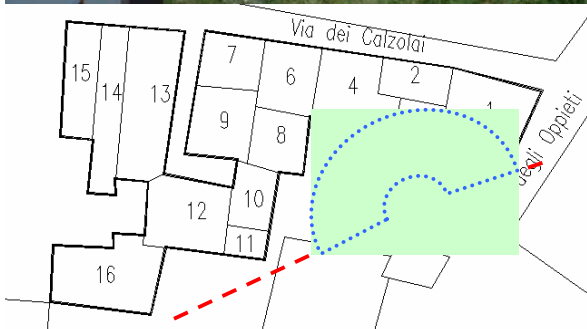
Figura 4902745-6: Vista panoramica dell'aggregato dopo il sisma. In basso è riportato il punto di presa della foto rispetto all'aggregato in esame e l'angolo visuale spazzato. In primo piano l'US 5 ad un solo livello. Le U.S. 6, 7, 8, 9, 10 e 13 sono totalmente crollate e permettono di scorgere le U.S. 14 e 15 (con intonaco verde) in lontananza.

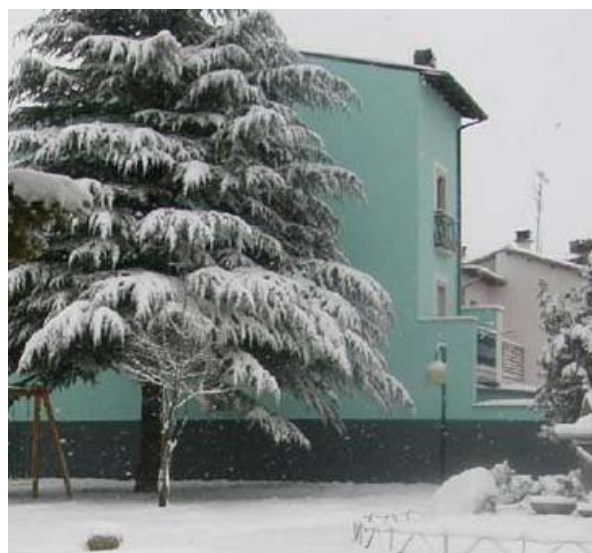
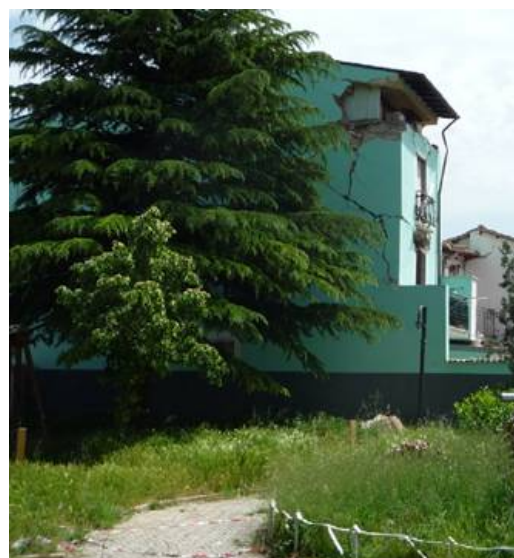
Figura 4902745-8: Vista dai giardini di piazza Umberto I della U.S. 15. Prima e dopo il sisma.

Nel caso dell'U.S. 15 è possibile individuare un evidente meccanismo di collasso consistente in una dislocazione degli ultimi due livelli dell'U.S. in direzione Sud-Ovest. Tale movimento, piuttosto evidente (si vedano le foto) ha provocato, inoltre, l'espulsione della parete Sud del quarto livello.

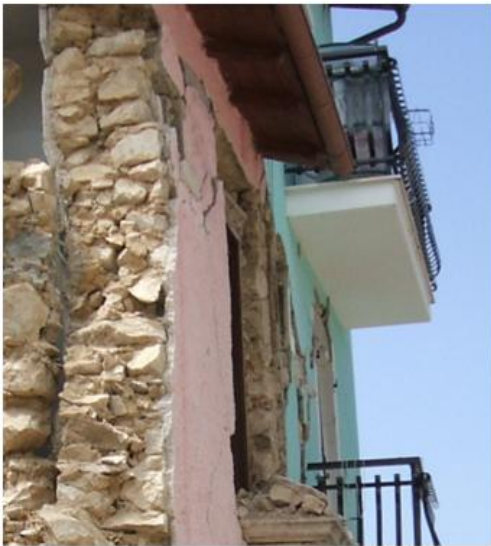
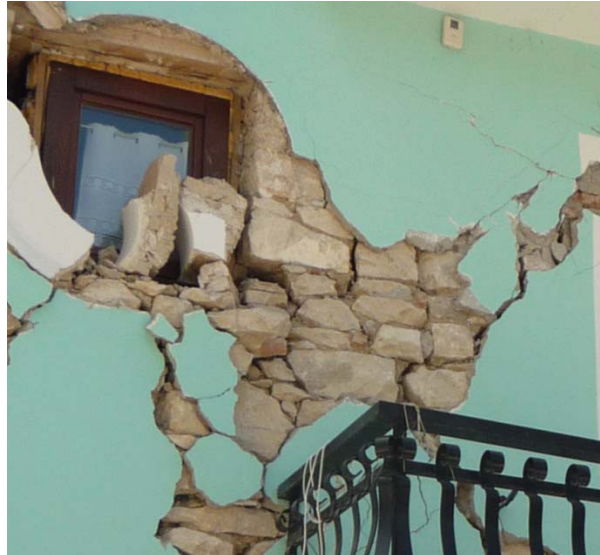
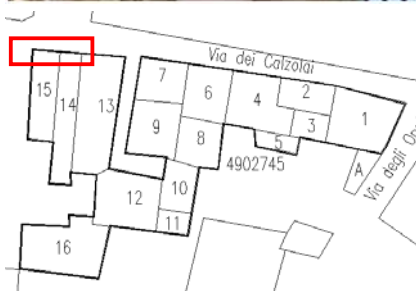
Figura 4902745-9: Pareti delle U.S. 14 e 15 prospettanti su via dei Calzolari (secondo piano). Sezione muraria appartenente all'U.S. 14 e paramento murario esterno dell'U.S. 15. Le due murature delle due U.S. si possono ritenere simili per tipologia.

L'U.S. 14 è a due piani ed è dotato di cordolo in c.a. Il danno consiste nell'espulsione dell'angolata per tutta l'altezza dell'U.S. La causa di tale danno è presumibilmente da ricercarsi nell'interazione con l'adiacente U.S. 13 crollata che, nel suo moto, potrebbe aver trascinato con sé una porzione della U.S. 14. La qualità della muratura della U.S. 13 è inferiore a quella delle U.S. 14 e 15.

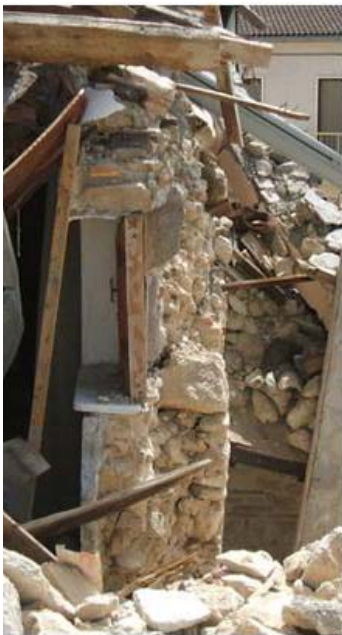
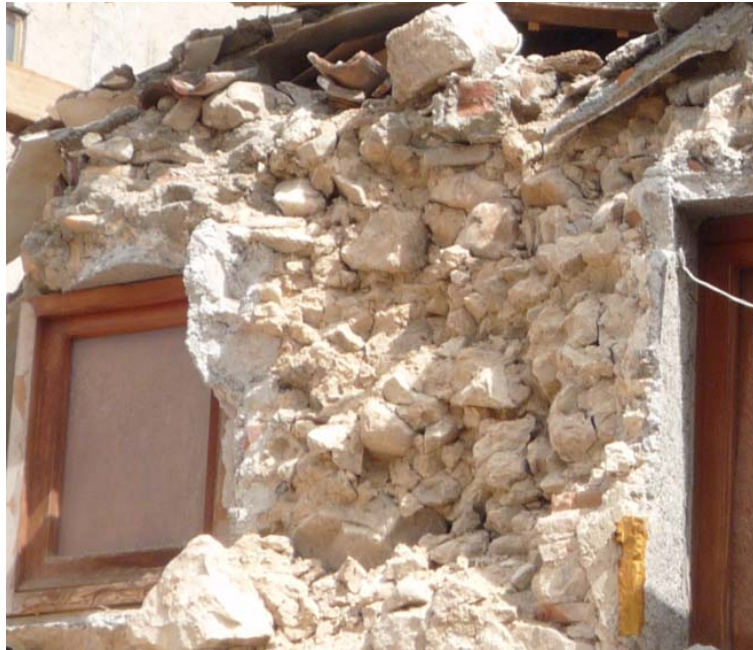
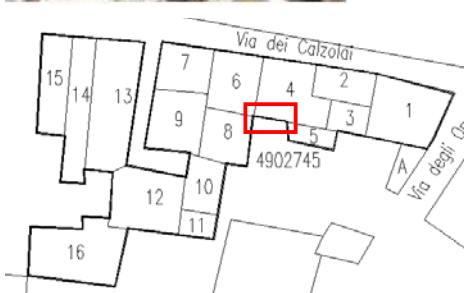
- Muratura della U.S. 4 (Fig. 10). Con tale esempio si vuole rappresentare la tipologia muraria della porzione di aggregato che è crollata totalmente riportando il danneggiamento più grave. Ci si riferisce quindi alle U.S. numerate da 1 a 10 (esclusa la 5 che è di moderna costruzione). Per le parti non consolidate (piano terra U.S. 1-2-3) tale tipologia muraria è di qualità molto scarsa.

Figura 4902745-10: Sezione muraria e paramento della U.S. 4, parete prospettante sul cortile interno posta al primo livello. Il crollo del paramento esterno di tale maschio murario permette di osservare l'assenza di elementi di ingranamento trasversale nella parete, la disposizione caotica interna delle pietre e la povertà della malta.

<b>Analisi della qualità muraria parete unità strutturale 4</b>
Qualità e resistenza degli elementi: R – pietre di normale qualità e consistenza dal punto di vista del comportamento meccanico.
Forma e dimensione degli elementi: NR – si tratta di ciottoli di fiume dalla forma arrotondata e piccola dimensione oppure di pietre di media grandezza (circa 20 cm la dimensione maggiore) con gli spigoli arrotondati. In entrambi i casi la forma e la disposizione delle pietre non garantiscono sufficiente ingranamento fra gli elementi della parete.
Malta: NR – malta pulvirulenta, di colore marrone tendente al giallo.
Sfalsamento verticale dei giunti: NR – assente
Orizzontalità dei filari: NR – assente
Ingranamento trasversale: NR – assente. Nel caso della muratura ora in esame dalla foto del paramento frontale si può vedere la parte interna della parete in quanto il paramento esterno è collassato. Si può notare la totale sconnessione trasversale fra i paramenti e la povertà della malta.

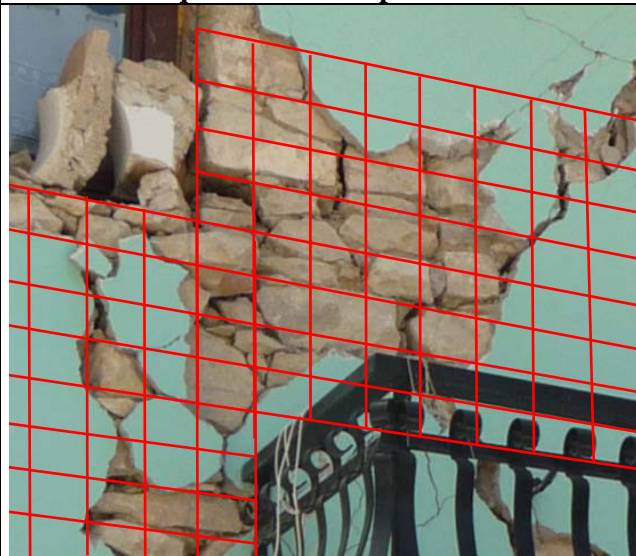
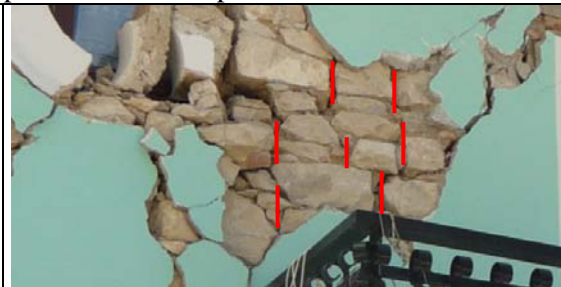
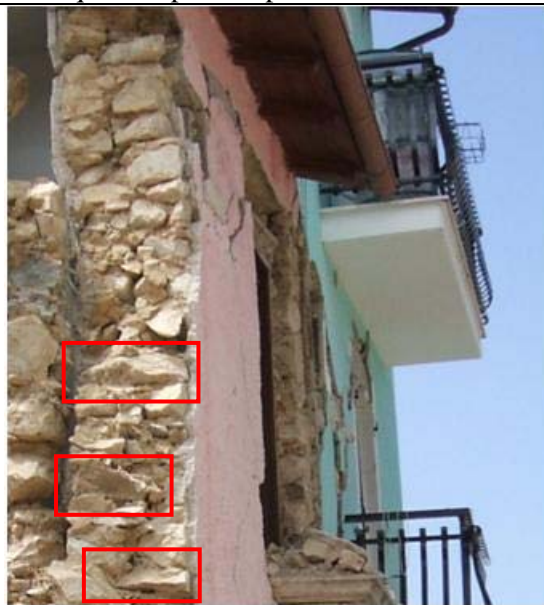
Qualità e resistenza degli elementi: R – si tratta di pietre di normale consistenza e qualità.  
Forma e dimensione degli elementi: PR – elementi di media dimensione (20-30cm circa) e di forma regolare, con inserti di ciottoli di fiume di piccola dimensione con gli spigoli arrotondati.  
Nella figura a sinistra si riporta una porzione della muratura in esame con un reticolo di maglie quadre di lato 10 cm per apprezzare le dimensioni degli elementi.

Malta: NR – malta pulvirulenta, almeno per quel che si può osservare del paramento murario esterno.

Sfalsamento verticale dei giunti: PR parzialmente rispettato. Nel tratto di parete visibile (paramento esterno) i giunti verticali sono sfalsati ad un livello sufficiente di ingranamento fra le pietre. Non è ispezionabile il paramento interno della parete.

Orizzontalità dei filari: PR, parzialmente rispettato. Le pietre con le facce orizzontali piuttosto squadrate lasciano supporre un parziale rispetto di questo parametro della regola dell'arte, sebbene la porzione di muratura osservabile sia piuttosto limitata e posizionata ad alta quota rispetto al punto di osservazione.

Ingranamento trasversale: PR – vi è presenza sporadica di pietre totalmente passanti (diatoni) e comunque di pietre lievemente ingranate in senso trasversale, seppure tale ingranamento non risulta sufficiente per un rispetto totale della regola dell'arte.

L'immagine a fianco si riferisce alla muratura della U.S. 14, adiacente alla 15 e che si può ritenere simile a quella della stessa U.S. 15 per la quale non risultano osservabili sezioni murarie in pietrame.

Indice di qualità muraria: IQM = 4,5 ; categoria muratura: B (intermedia)

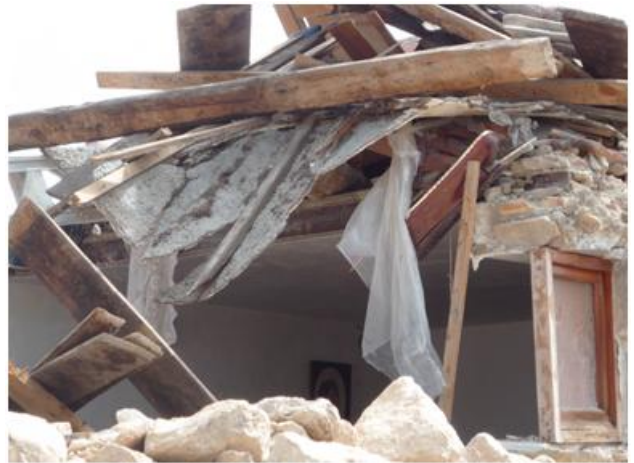
Figura 4902745-12: U.S. 4: copertura in legno e solaio sottostante in acciaio e tavelloni.

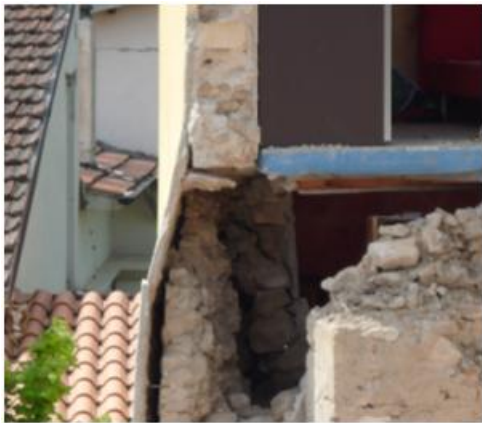
Figura 4902745-13: U.S. 11: assenza di collegamento fra il solaio di acciaio e la muratura sottostante. È da notare che la parete soprastante è di nuova edificazione.

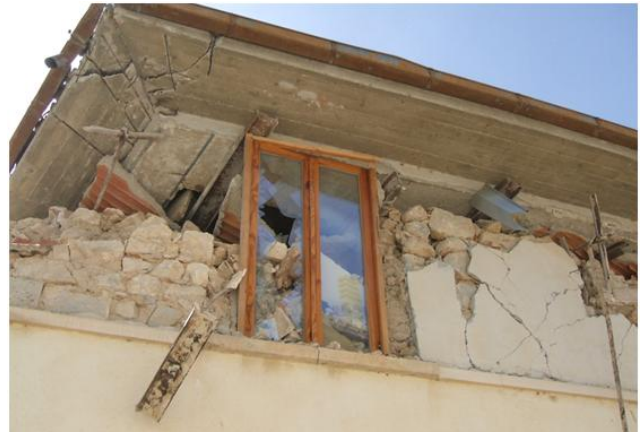
Figura 4902745-14: U.S. 1: dettaglio dell'ancoraggio carente delle armature del cordolo in corrispondenza dell'angolo. I ferri della porzione a sinistra non sono stati piegati nella parte destra del cordolo.

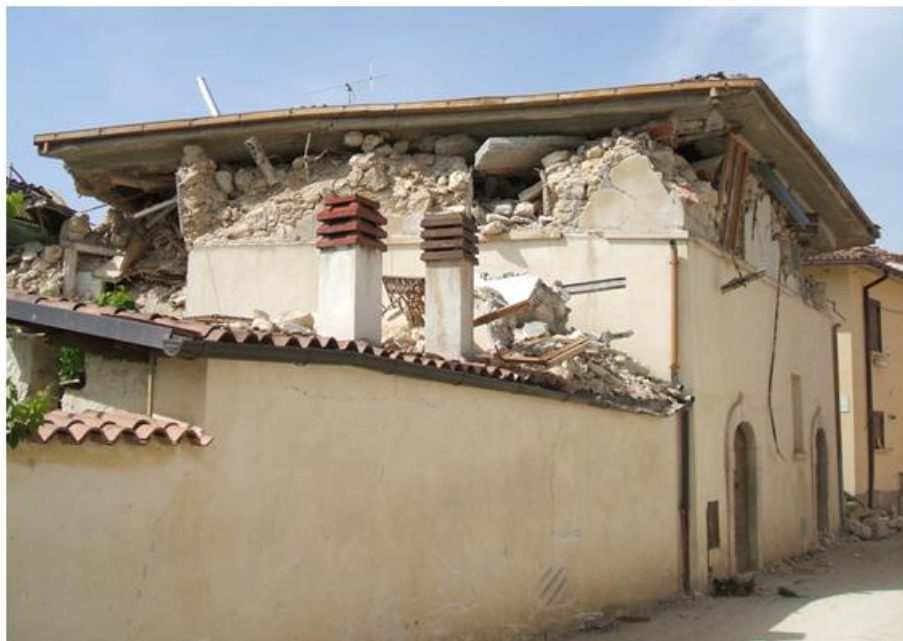
Figura 4902745-16: U.S. 1. Vista da via degli Oppieti

Il piano terra, non crollato, risulta voltato e le volte, a botte ed in pietra, hanno lesioni dovute ad eccesso di carico verticale sovrastante (presumibilmente dovuto anche al peso delle macerie). Le U.S. 1, 2 e 3 hanno recentemente subito interventi di consolidamento che, per quanto si è potuto osservare, sono consistiti nella stilatura delle volte e delle pareti interne al piano terra. Sulla faccia esterna delle pareti al piano terra di via dei Calzolari è stato trovato intonaco armato, eseguito senza collegamento fra i fogli di rete elettrosaldata. Ulteriori elementi costruttivi di moderna tecnologia sono: il cordolo di cemento armato piuttosto rigido posto al livello di copertura e le catene in acciaio. Più antiche appaiono, invece, le catene in legno che è possibile individuare fra le macerie.

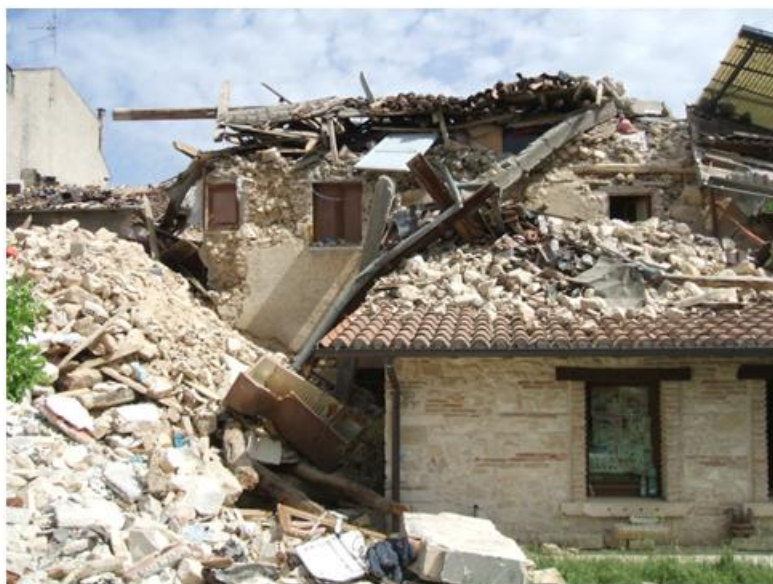
Figura 4902745-17: in primo piano l'U.S. 5. Dietro si scorgono le costruzioni crollate cui si riferisce questo paragrafo

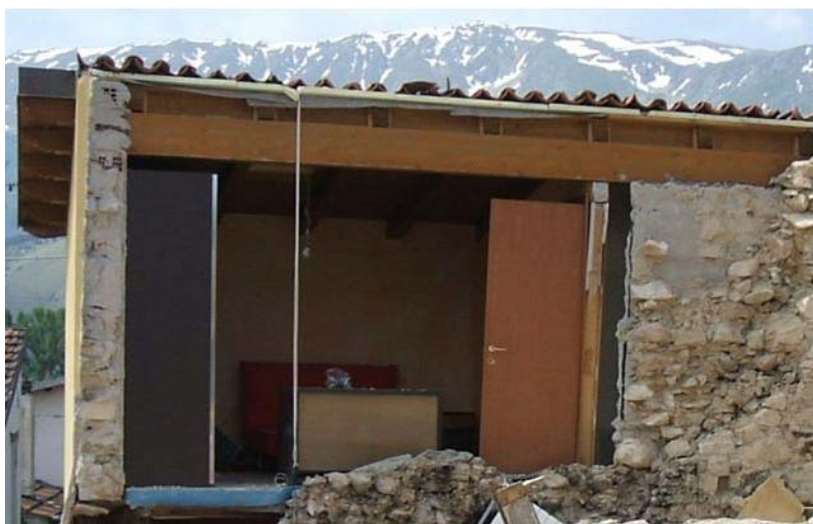
Figura 4902745-18: U.S. 11. Parte superiore ricostruita in adiacenza alla muratura in pietrame dell'U.S. 10 crollato.

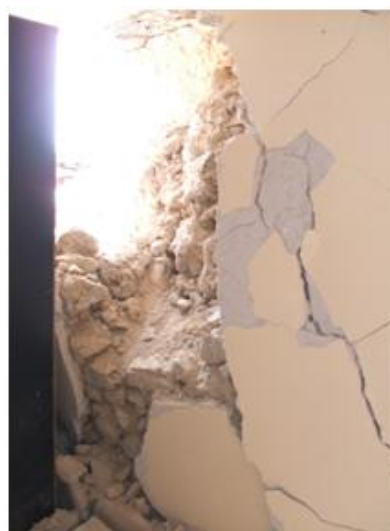
Figura 4902745-19: U.S. 11. Collasso fodera interna della muratura.

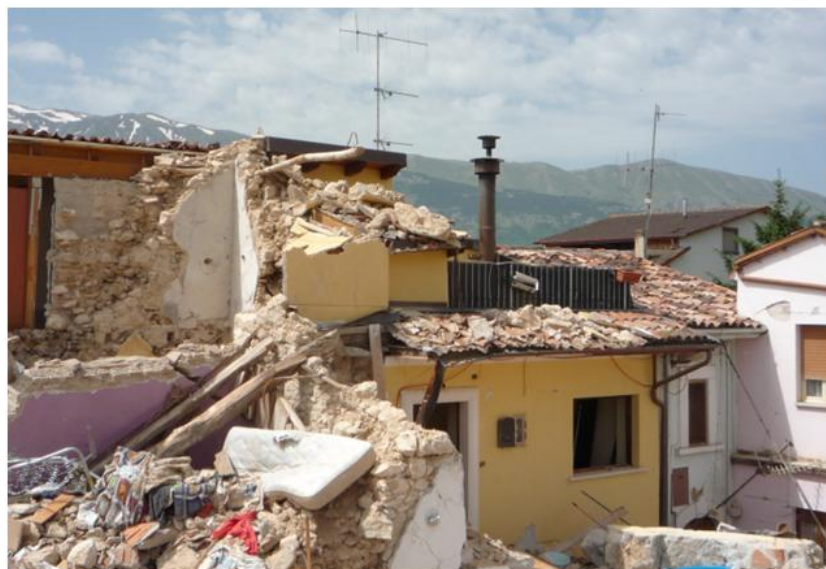
Figura 4902745-20: U.S. 10 (crollata) e 12 (con intonaco giallo). È da notare la catena in legno sulla parete crollata dell'U.S. 10.

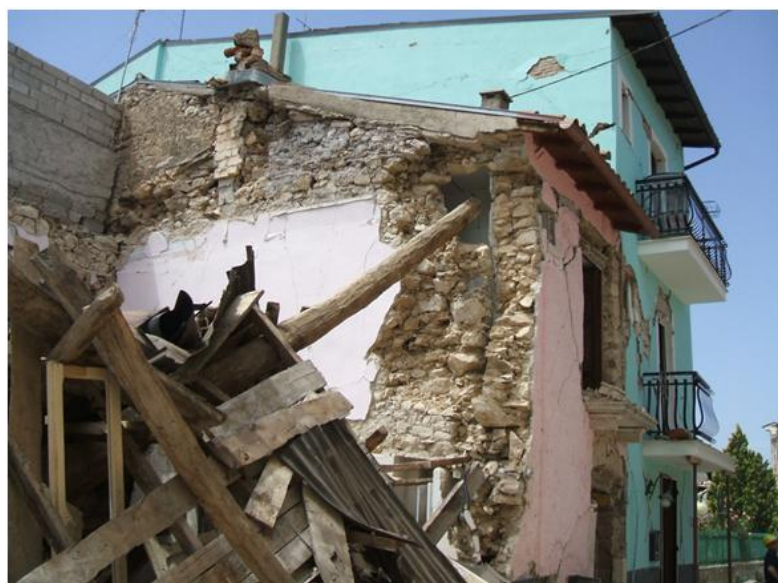
Figura 4902745-21: In primo piano l'U.S. 13, crollata. Dietro, con intonaco rosa, l'U.S. 14. Ancora dietro, con intonaco verde, l'U.S. 15.

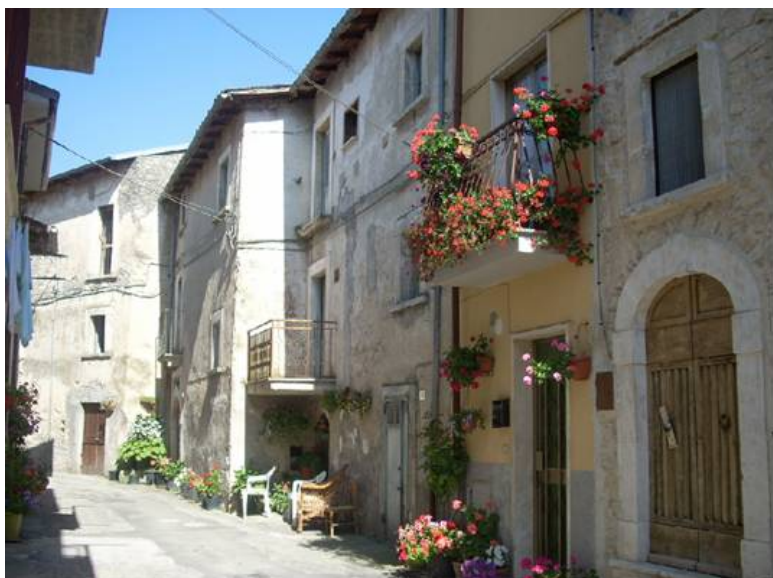
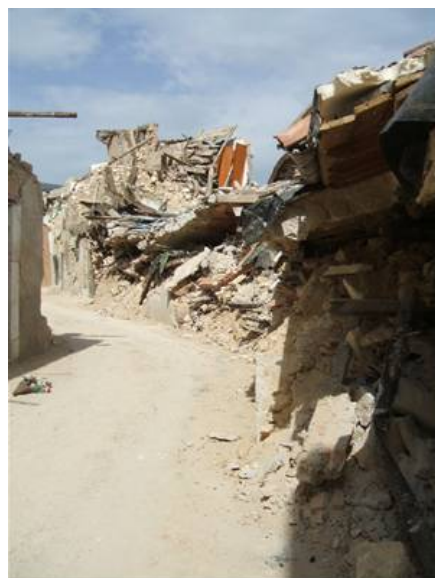
Figura 4902682-6: L'aggregato in esame visto da via degli Oppieti prima e dopo il terremoto.

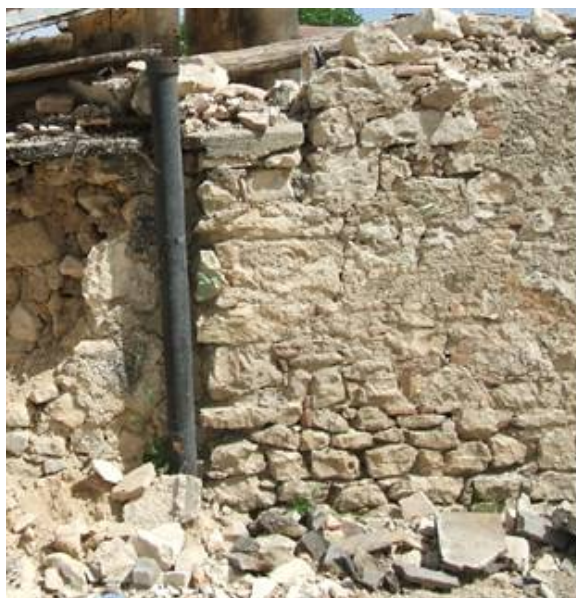
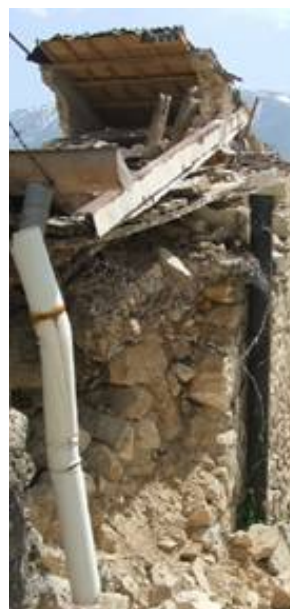
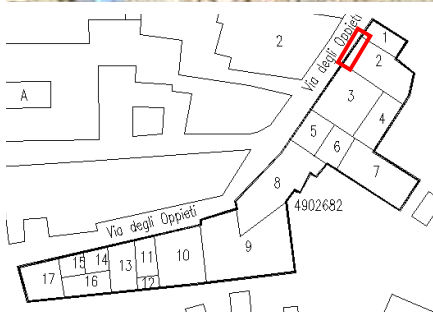
Figura 4902682-7: La muratura della U.S. 2 dell'aggregato al piano terra, lato via degli Oppieti. Si riportano il paramento esterno e la sezione muraria.

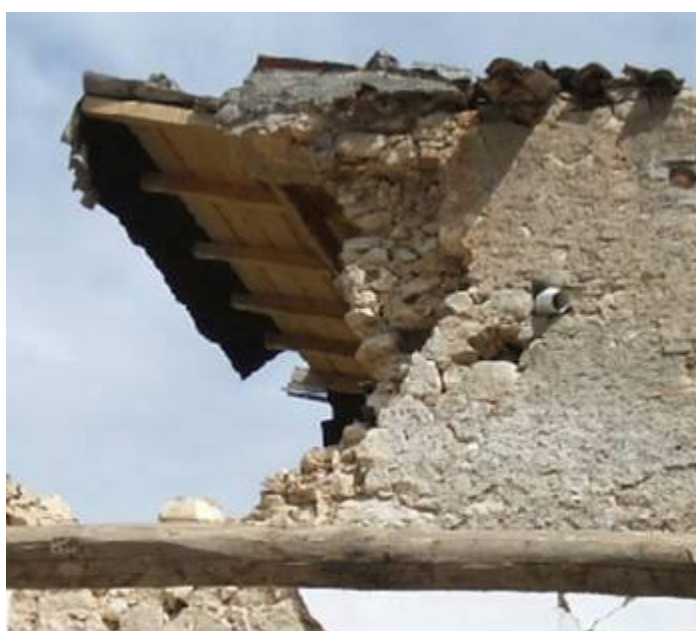
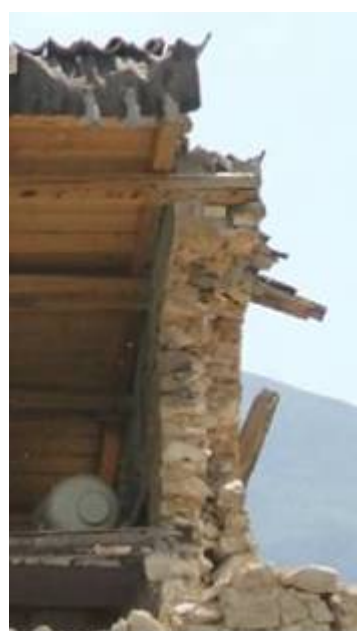
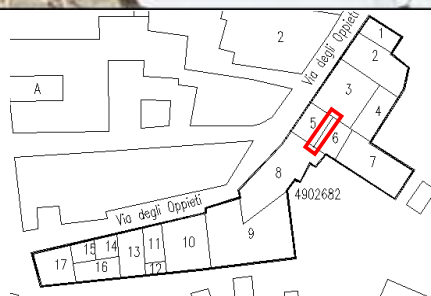
Figura 4902682-8: Muratura della U.S. 6 al terzo livello (lato via Oppieti). Paramento esterno (parzialmente intonacato) ed interno. Sezione muraria. Si noti anche la connessione debole fra orizzontamenti e pareti.
