**Onna prima e dopo  
il terremoto del 6 Aprile 2009  
Parte I – Analisi del danno**

PRESIDENZA DEL CONSIGLIO DEI MINISTRI  
DIPARTIMENTO DELLA PROTEZIONE CIVILE  
Via Vitorchiano 4, Roma  
[www.protezionecivile.it](http://www.protezionecivile.it)

Il presente Rapporto si inquadra nell'ambito delle attività di microzonazione sismica di Onna, una frazione della città dell'Aquila ed ha per oggetto l'analisi del danno subito dall'abitato.

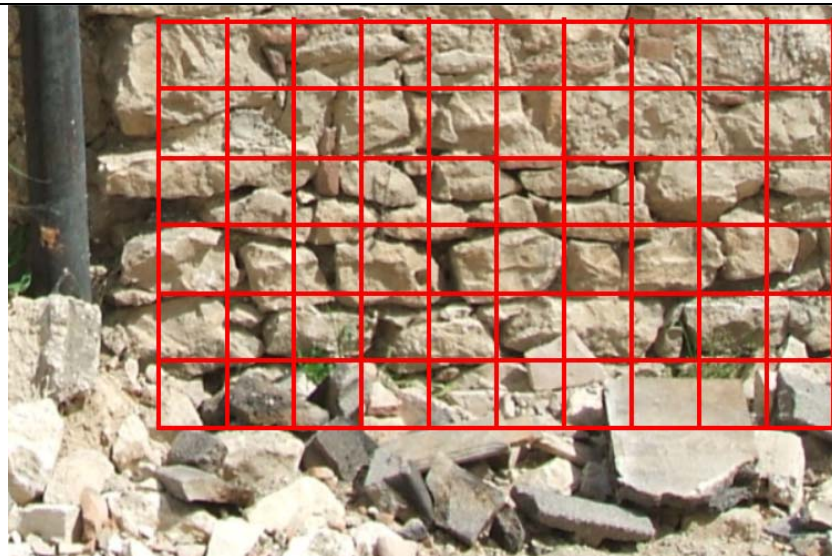
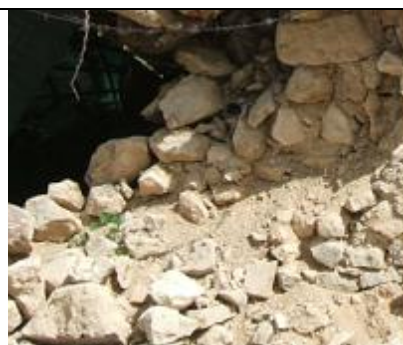
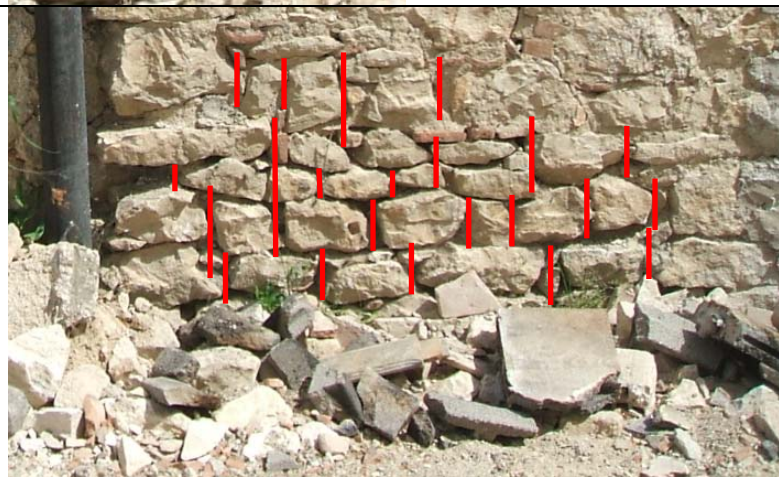
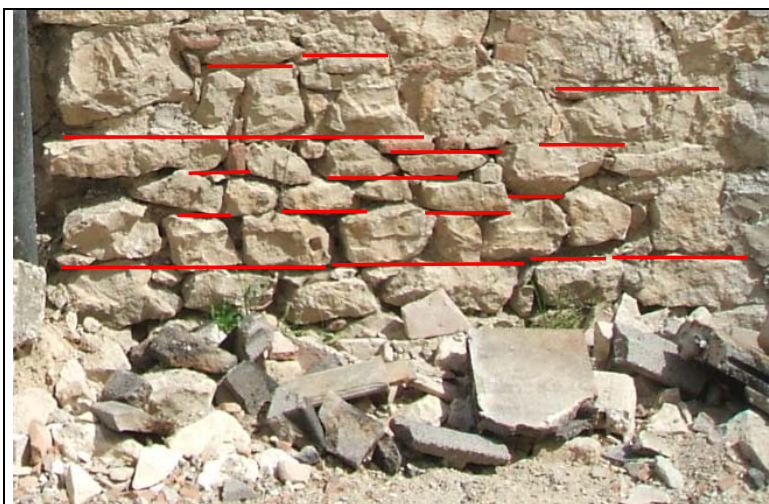
A quote più elevate le pietre presentano dimensioni minori e spigoli più arrotondati (si veda l'analisi della tipologia muraria corrispondente), presumibilmente anche per semplicità di trasporto a quote più elevate da parte dei muratori.

Nell'immagine si sovrappone un reticolo a maglie quadre di lato 10 cm alla fotografia del paramento analizzato; da ciò si possono dedurre le principali informazioni dimensionali sulla muratura in esame.

Malta: NR – malta pulvirulenta. Colore marrone-rossastro, consistenza argillosa con granuli di dimensione massima dell'ordine del mm. Tale malta è stata dilavata facilmente dalle piogge.

Sfalsamento verticale dei giunti: PR – parzialmente rispettato. Le zone con allineamento verticale di due giunti ("sorelle") sono limitatamente presenti; le zone con tre o più giunti verticali allineati non sono state riscontrate nella porzione di muratura esaminata.

<p>Orizzontalità dei filari: NR – assente. Si notano tracce di alcune bancate che per brevi tratti sono orizzontali. Tali bancate hanno interasse di circa 40 cm e, presumibilmente, rappresentano i cantieri successivi con cui fu edificata la muratura. Tuttavia bisogna notare che anche le antiche bancate presentano talvolta interruzione della continuità orizzontale.</p>

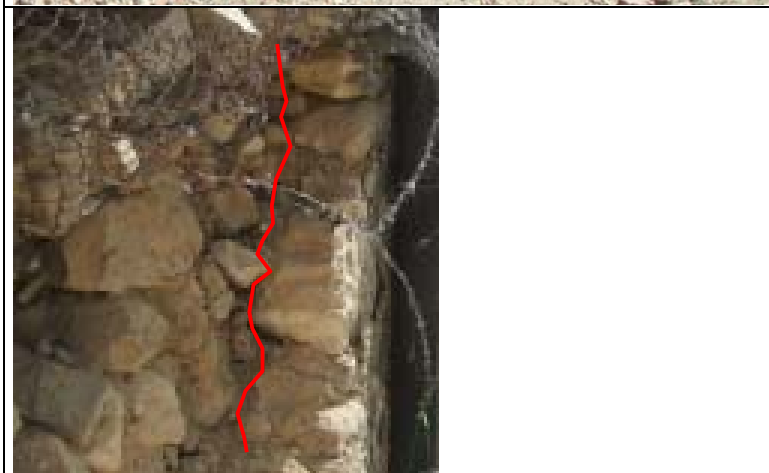
<p>Ingranamento trasversale: NR – il paramento esterno è nettamente separato dal paramento interno e lo spazio fra i due è riempito con ciottoli e terra. Nella figura è stata evidenziata la linea di separazione fra il paramento murario esterno (su via degli Oppieti) e quello interno.</p>
<p>Indice di Qualità Muraria: IQM = 2 ; categoria muratura: C (bassa)</p>

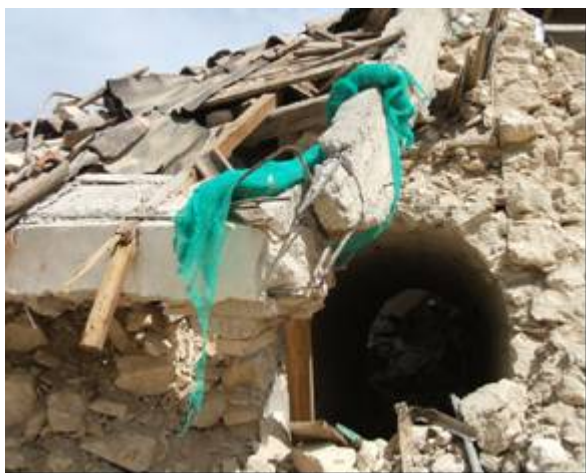
Figura 4902682-9: Cordolo di copertura dell'U.S. 3. Si notino i travetti in legno che entrano nel cordolo e la volta a botte che conduce al cortile interno.

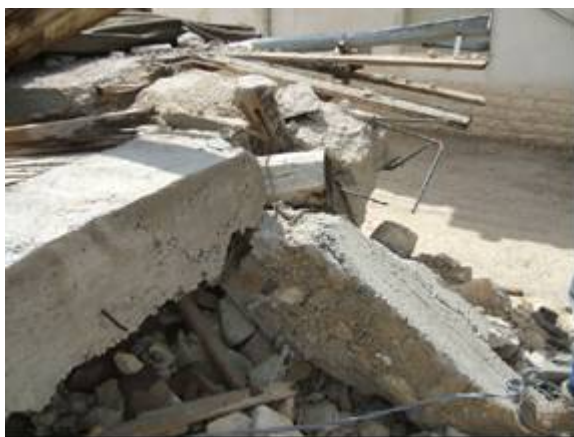
Figura 4902682-10: Cordolo di copertura dell'U.S. 2. Si noti la trave in legno che entra nell'angolo del cordolo.

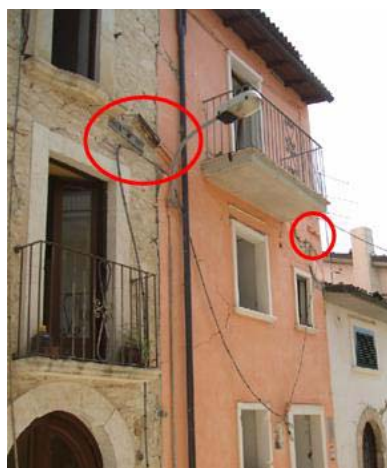
Figura 4902682-12: Capochiave in acciaio in direzione trasversale rispetto all'asse della schiera. Da sinistra si vedono: le U.S. 11, 13 e la 14 (a due piani). L'U.S. 11 ha il paramento murario stilato di recente.

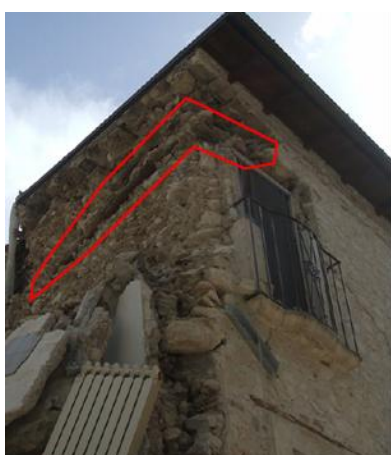
Figura 4902682-13: Antico cordolo in legno nella U.S. 11. La parte a sinistra, crollata, è la U.S. 10. Forse il cordolo in legno, formato da due travi in legno di forma circolare chiodate sull'angolo, ha indebolito la muratura. Si noti anche il capochiave in acciaio al piano inferiore.

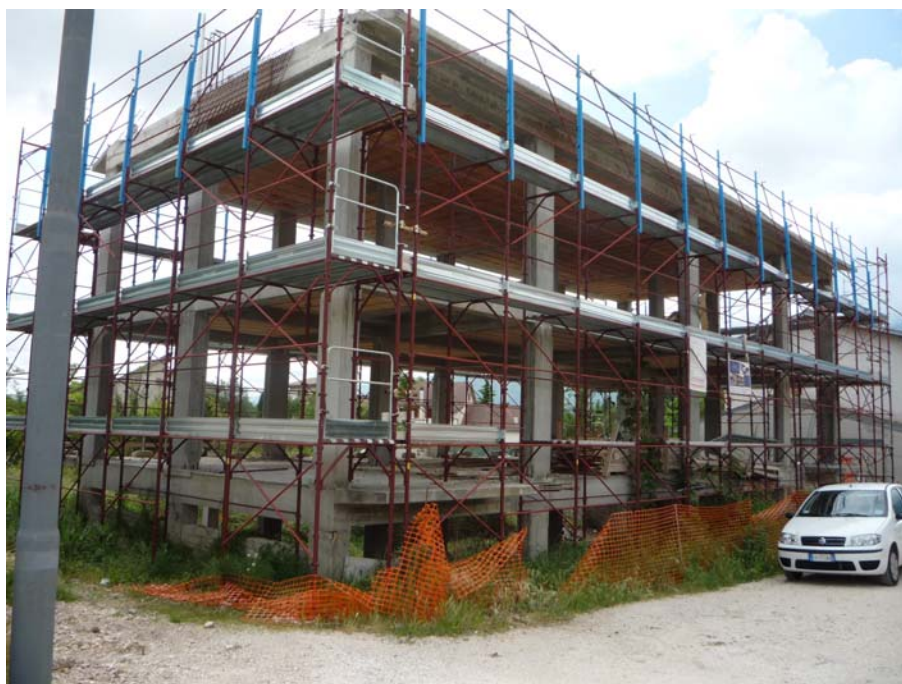
In questa sezione si riportano i risultati dello studio di un telaio in c.a., ancora in costruzione, che presenta un danneggiamento esteso a tutti i pilastri del primo livello fuori terra (Fig. 1). L'edificio, che è identificato con il numero di aggregato 4902689, ha dimensioni in pianta di 8 m in direzione trasversale e 20 m in direzione longitudinale, ha piani ultimati (due fuori terra ed un seminterrato), oltre ad un sottotetto non praticabile ancora in fase di realizzazione. L'altezza di interpiano (quota estradosso solai) è di 3 m al piano seminterrato, 3.15 m al piano terra e 3.05 al piano primo. I pilastri hanno tutti sezione 30 x 50 cm, così come le travi disposte in entrambe le direzioni principali a formare un grigliato sismo-resistente bidirezionale. Sono presenti alcune travi in spessore di solaio, ma non hanno funzione di controventamento all'interno della struttura intelaiata (Fig. 2).

Figura 4902689-1: Edificio in costruzione

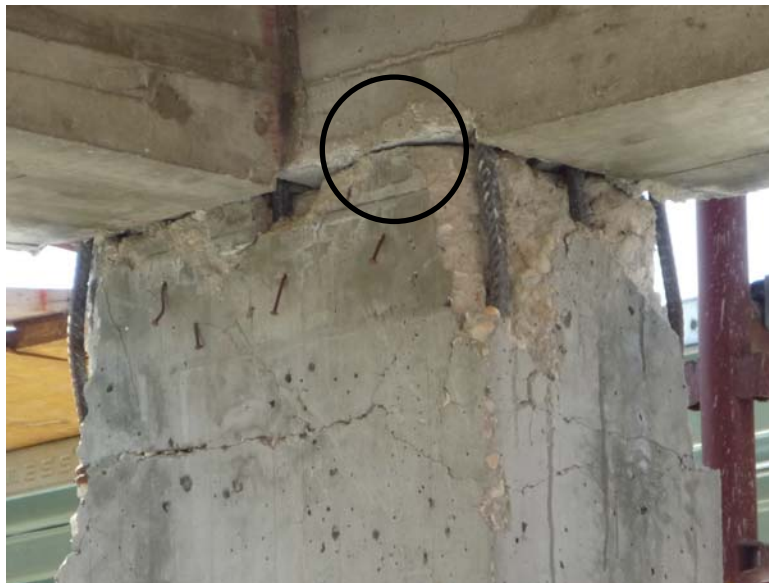
Simulando la presenza di un “giunto freddo” in corrispondenza delle riprese di getto si riesce a riprodurre il panorama del danneggiamento realmente osservato sulla struttura. Questo permette di stimare il livello di azione sismica corrispondente, fornendo in maniera indiretta una stima dello scuotimento a Onna. Le analisi hanno consentito di ottenere curve di capacità e spettri ADSR nettamente più bassi rispetto a quelli che si ottengono considerando il collasso a pressoflessione. In definitiva si è ricavato lo spettro di risposta elastico che provoca nel telaio lo stato di danno osservato. Questo spettro ha una PGA di 0.24 g. Tenendo conto che la forma assunta per lo spettro è quella prevista dal DM 14/1/2008 per L’Aquila (coefficiente  $F_0$  pari a circa 2.4), ne consegue che le ordinate spettrali per i periodi di interesse delle costruzioni di Onna, dovrebbero essere state di circa 0.57 g.

Figura 4902689-4: Dettaglio che evidenzia la netta soluzione di continuità tra i getti.

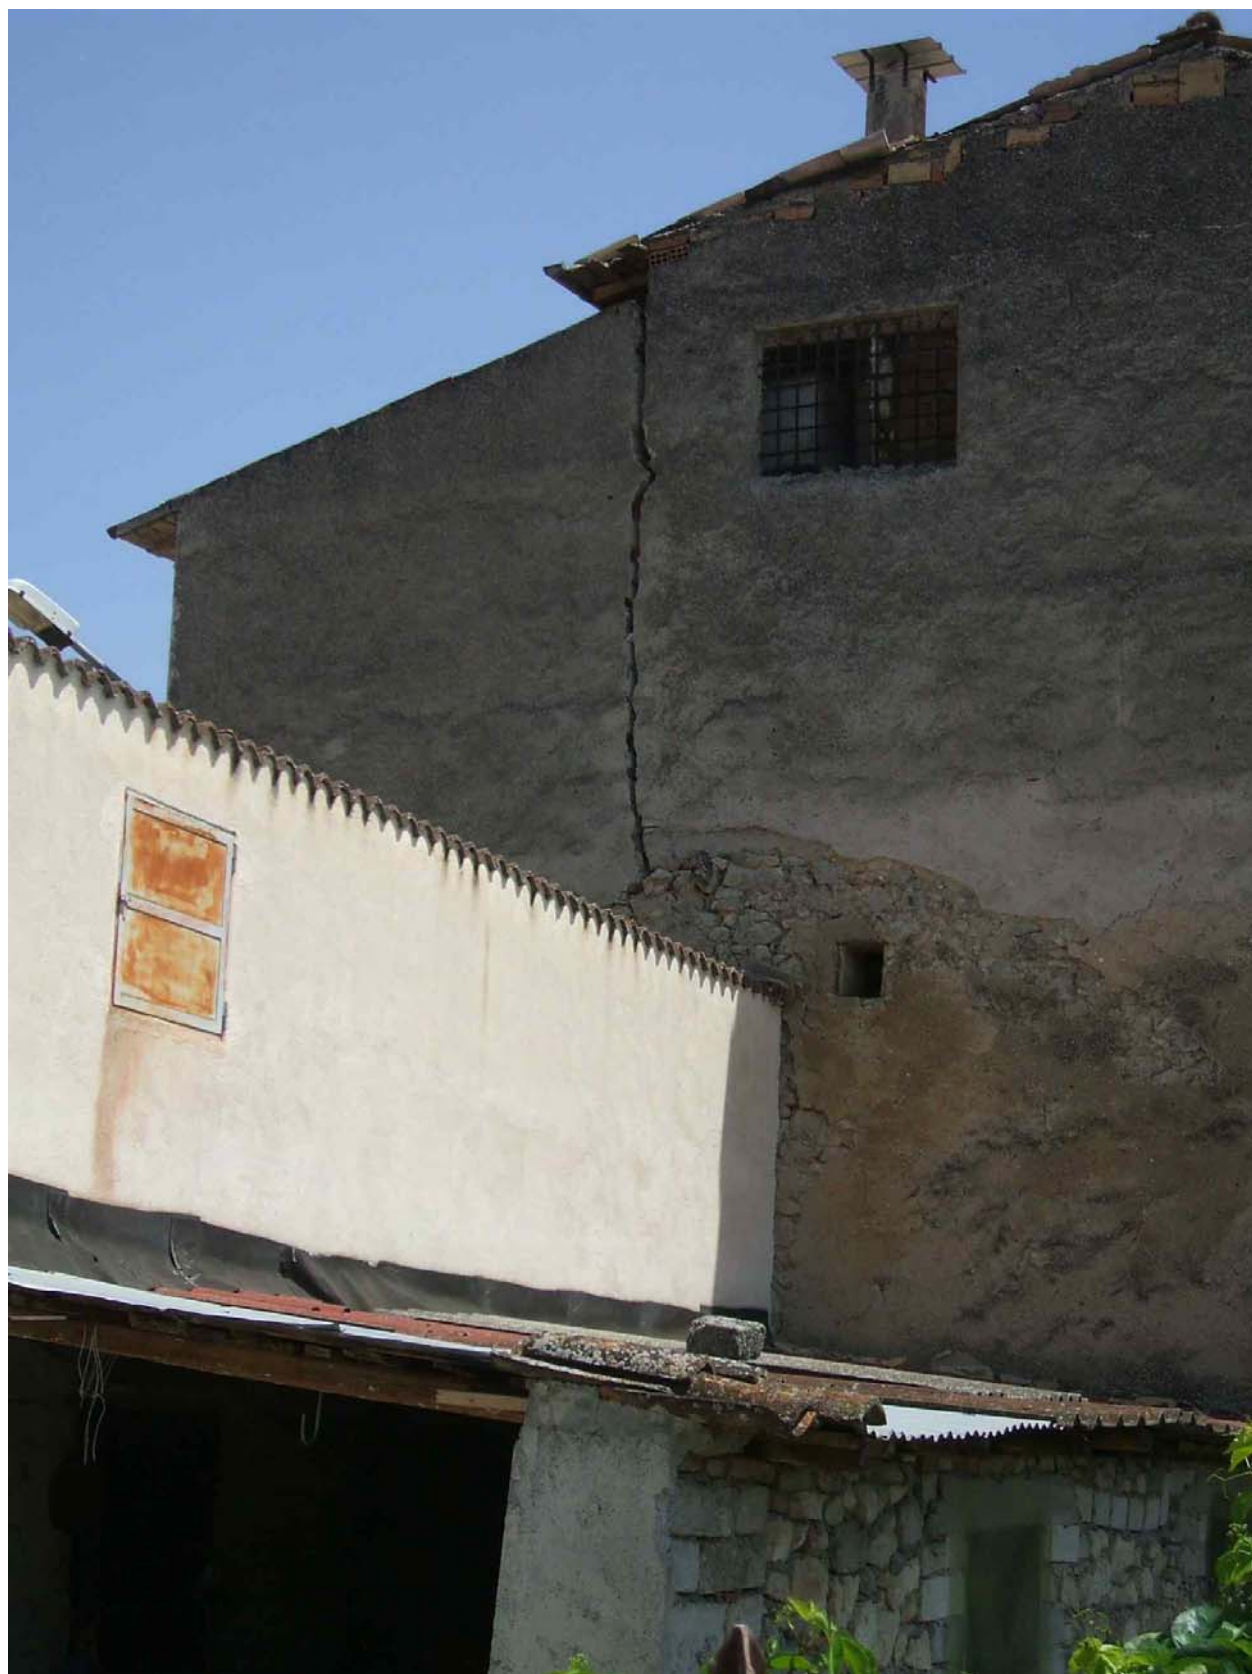
3 - Movimento (rotatorio) in fuori verso la strada dell'intero edificio sulla sinistra. Tale moto è testimoniato sia dal distacco dell'edificio in esame rispetto a quello adiacente sia dallo sfilamento del cordolo (non chiuso) sopra l'ultima finestra sia dalle lesioni di scorrimento della parte in basso a destra dell'edificio.

4 - Si tratta dello stesso edificio della foto 3 ma visto dal lato opposto.

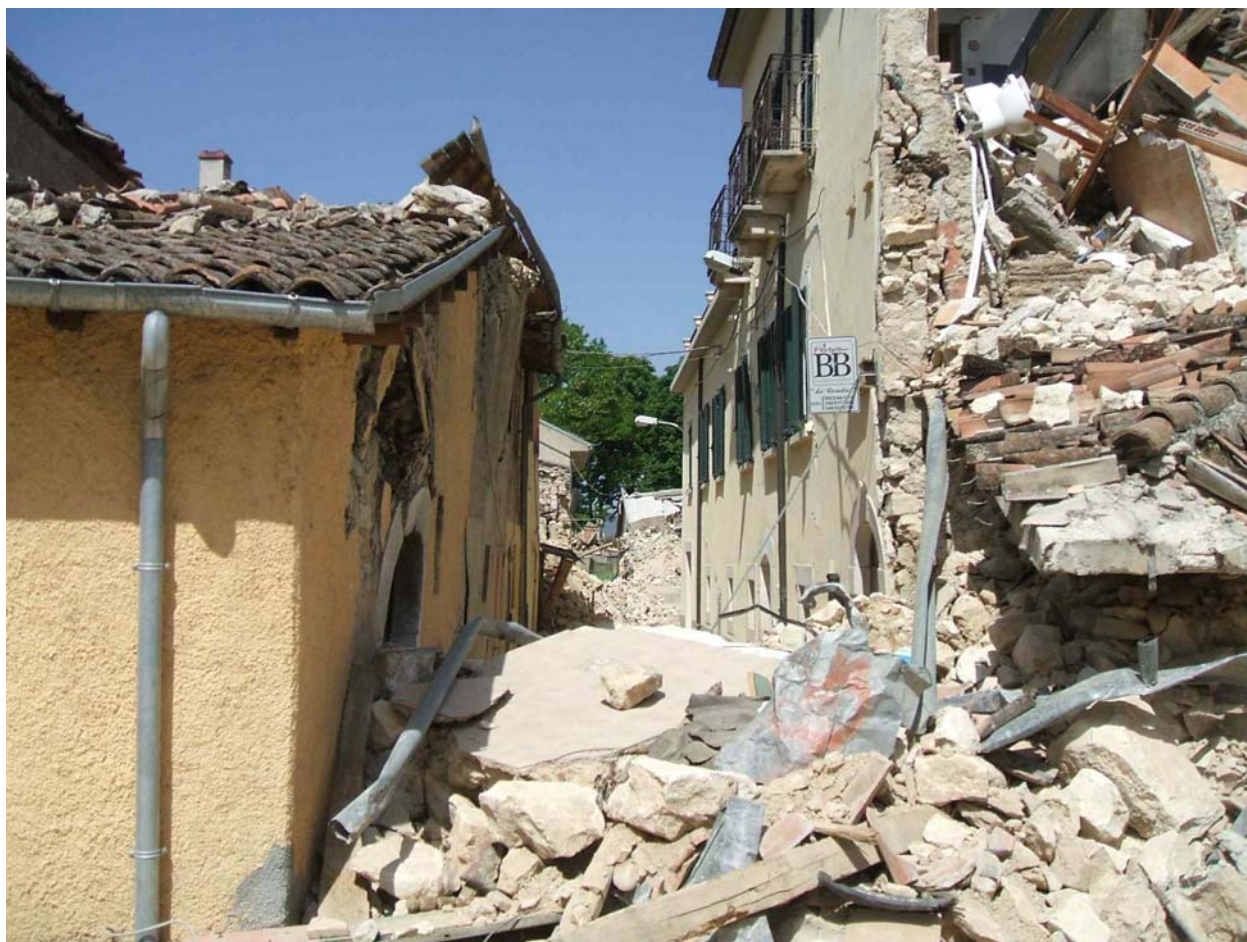
10 - Ribaltamento fuori piano delle pareti degli edifici a sinistra.

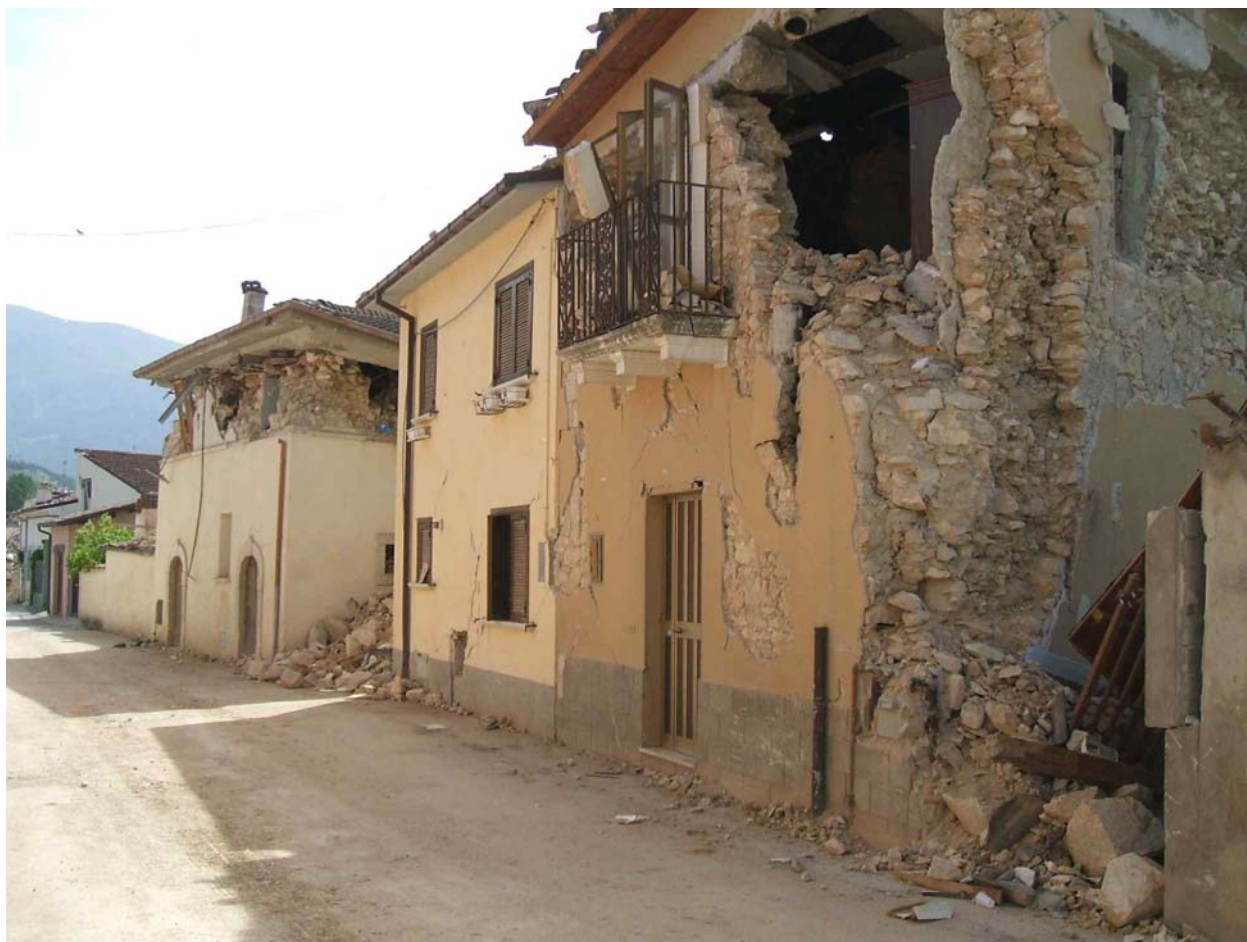
21 - Meccanismi nel piano sugli edifici a destra nella foto.

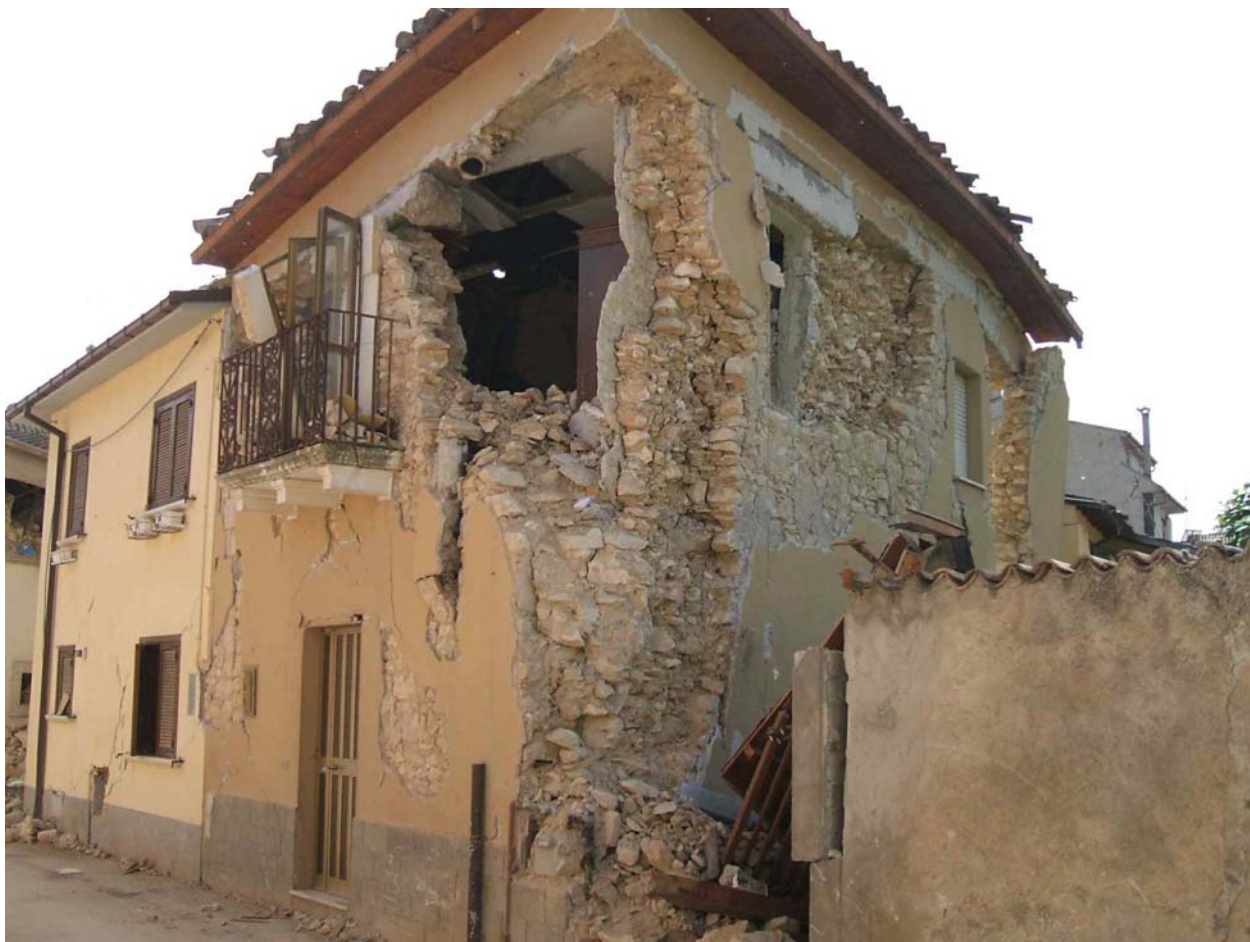
22 - Meccanismi fuori piano sull'edificio di foto 21, questa volta interessa osservare la parete ortogonale a quella di foto 21. Espulsione fuori del piano del paramento esterno e altri meccanismi fuori piano.
