Intervento di ottimizzazione del processo di produzione di compost di qualità e di miglioramento delle prestazioni ambientali

Impianto di compostaggio di Pietramelina

Allegato studio dei punti di vista

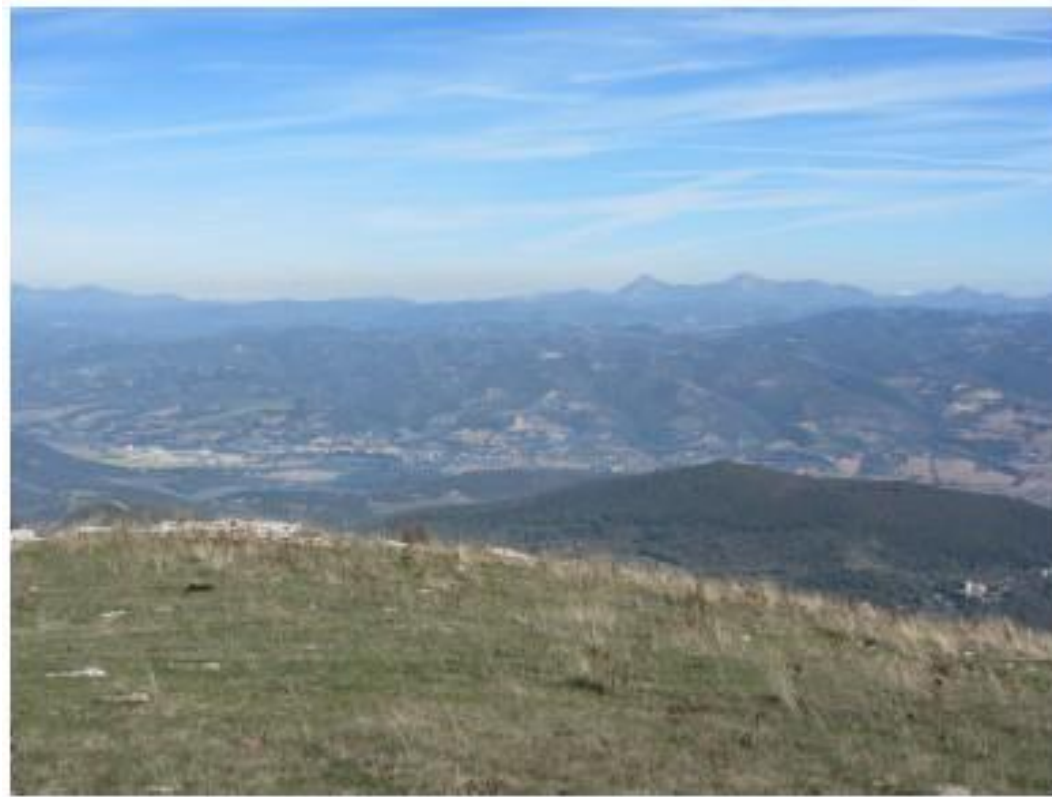
foto 1

Foto 1: veduta dalla cima di Monte Tezio: come già espresso, gli interventi in progetto non risultano visibili come anche tutta l'area della discarica se si esclude il colmamento relativo al 2° stralcio autorizzativo, che tuttavia è possibile individuare solo a seguito di una attenta analisi dell'immagine, supportati dalle carte topografiche. Si specifica che il suddetto colmamento non è oggetto del presente studio.

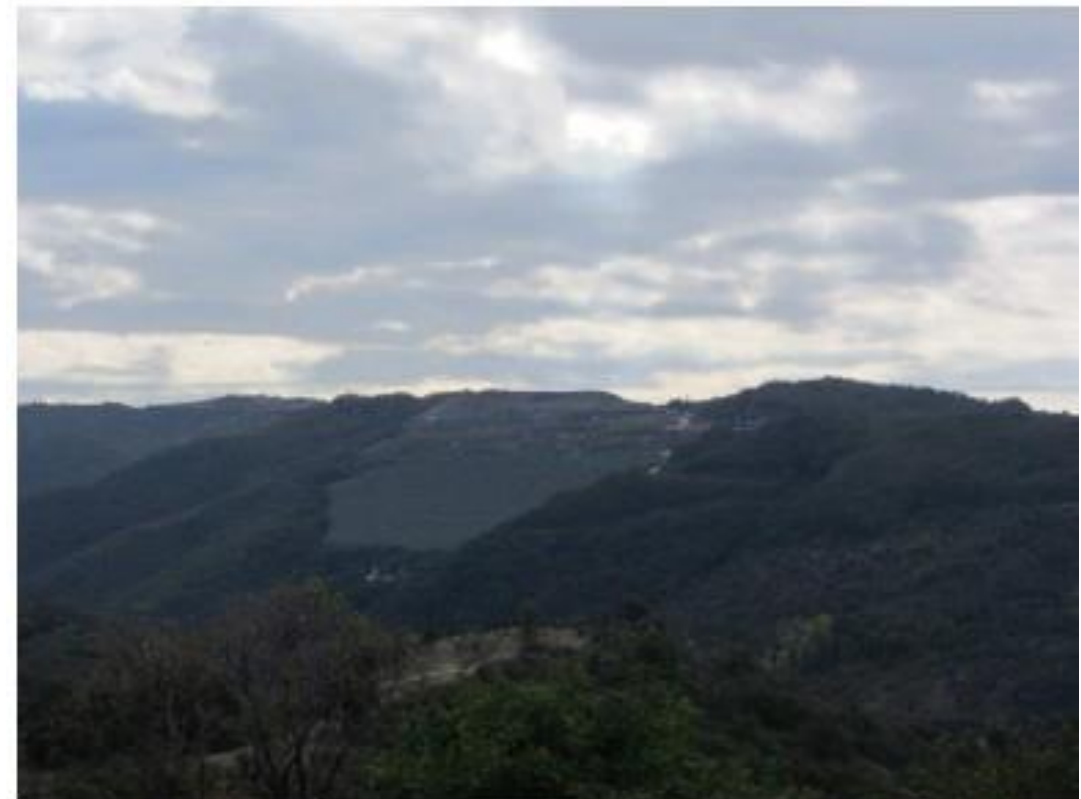
Foto 9-25: sono le foto relative all'area a nord dell'impianto. In particolare appaiono significative al fine di esporre considerazioni sul progetto in esame le foto n.10 e foto n.16, in quanto offrono una vista complessiva sul corpo discarica. E' bene sottolineare che l'oggetto della presente relazione non è l'impianto nella sua interezza ma esclusivamente la porzione destinata ad ospitare i nuovi impianti che rappresenta poco meno del 5% dell'area tecnologica.

Infatti, come evidenziato nelle foto 10 e 16, ripresentate in seguito, è possibile desumere la limitatezza dell'area di intervento se confrontata all'area totale dell'impianto

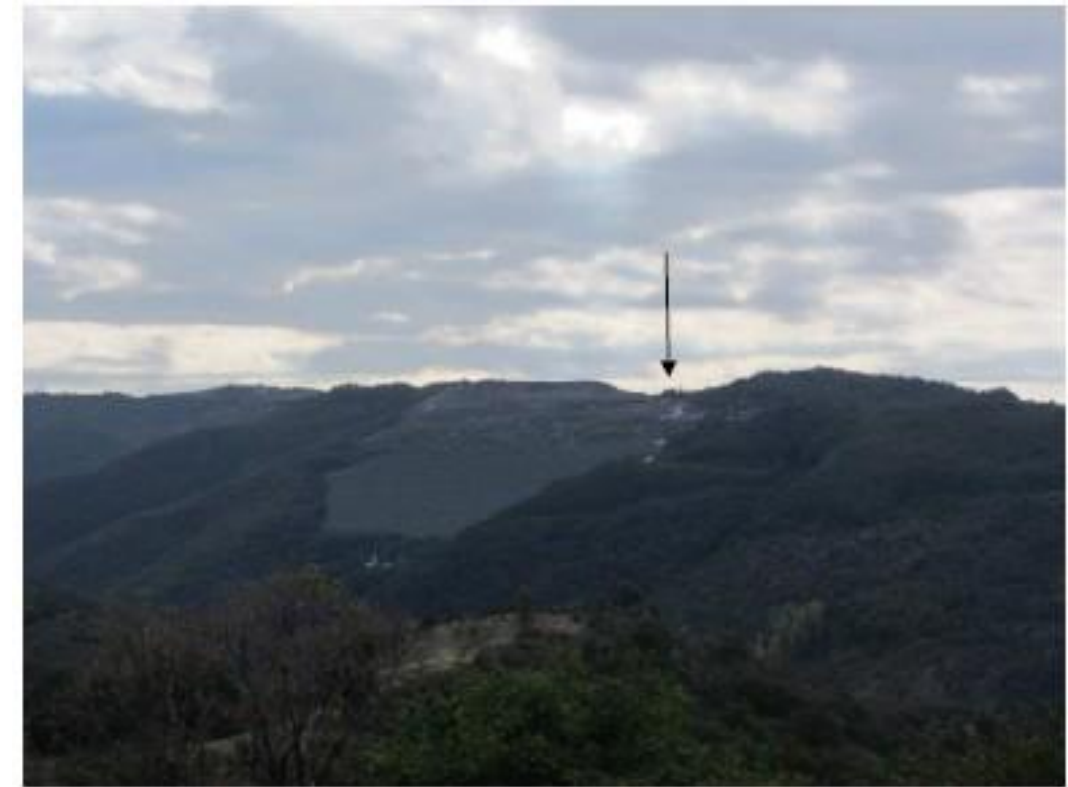
foto 26 indicazione in foto delle aree di intervento

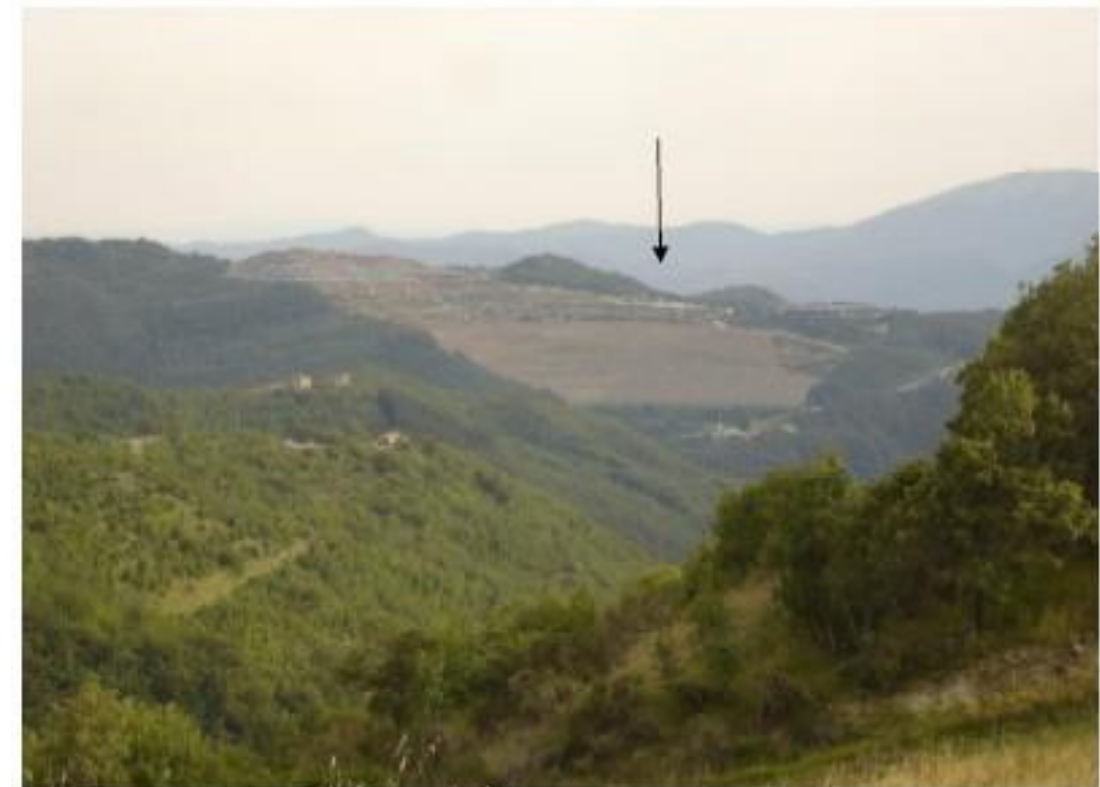
foto 27 indicazione in foto delle aree di intervento
