RISTRUTTURAZIONE E RIFUNZIONALIZZAZIONE DELL'OSPEDALE DI NORCIA

STATO DI FATTO - Documentazione fotografica

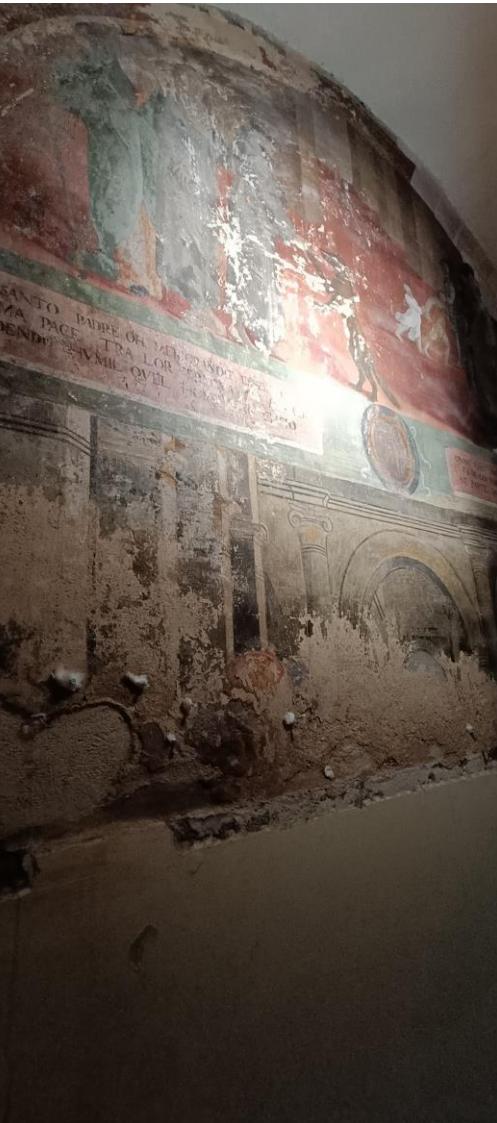
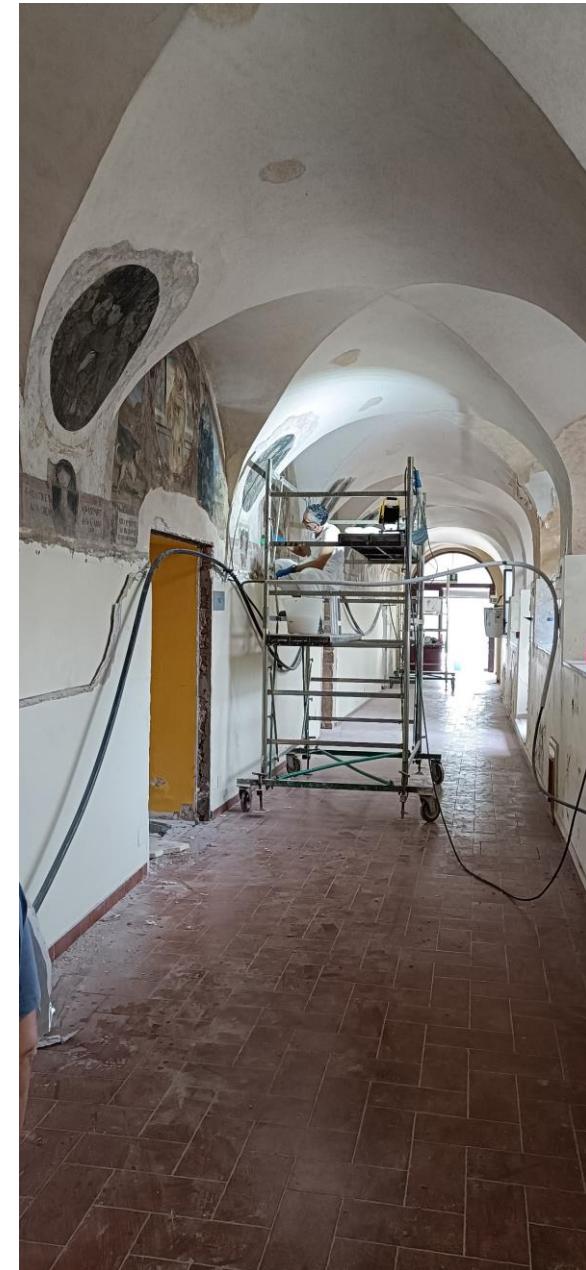
CONSOLIDAMENTO DEGLI AFFRESCHI

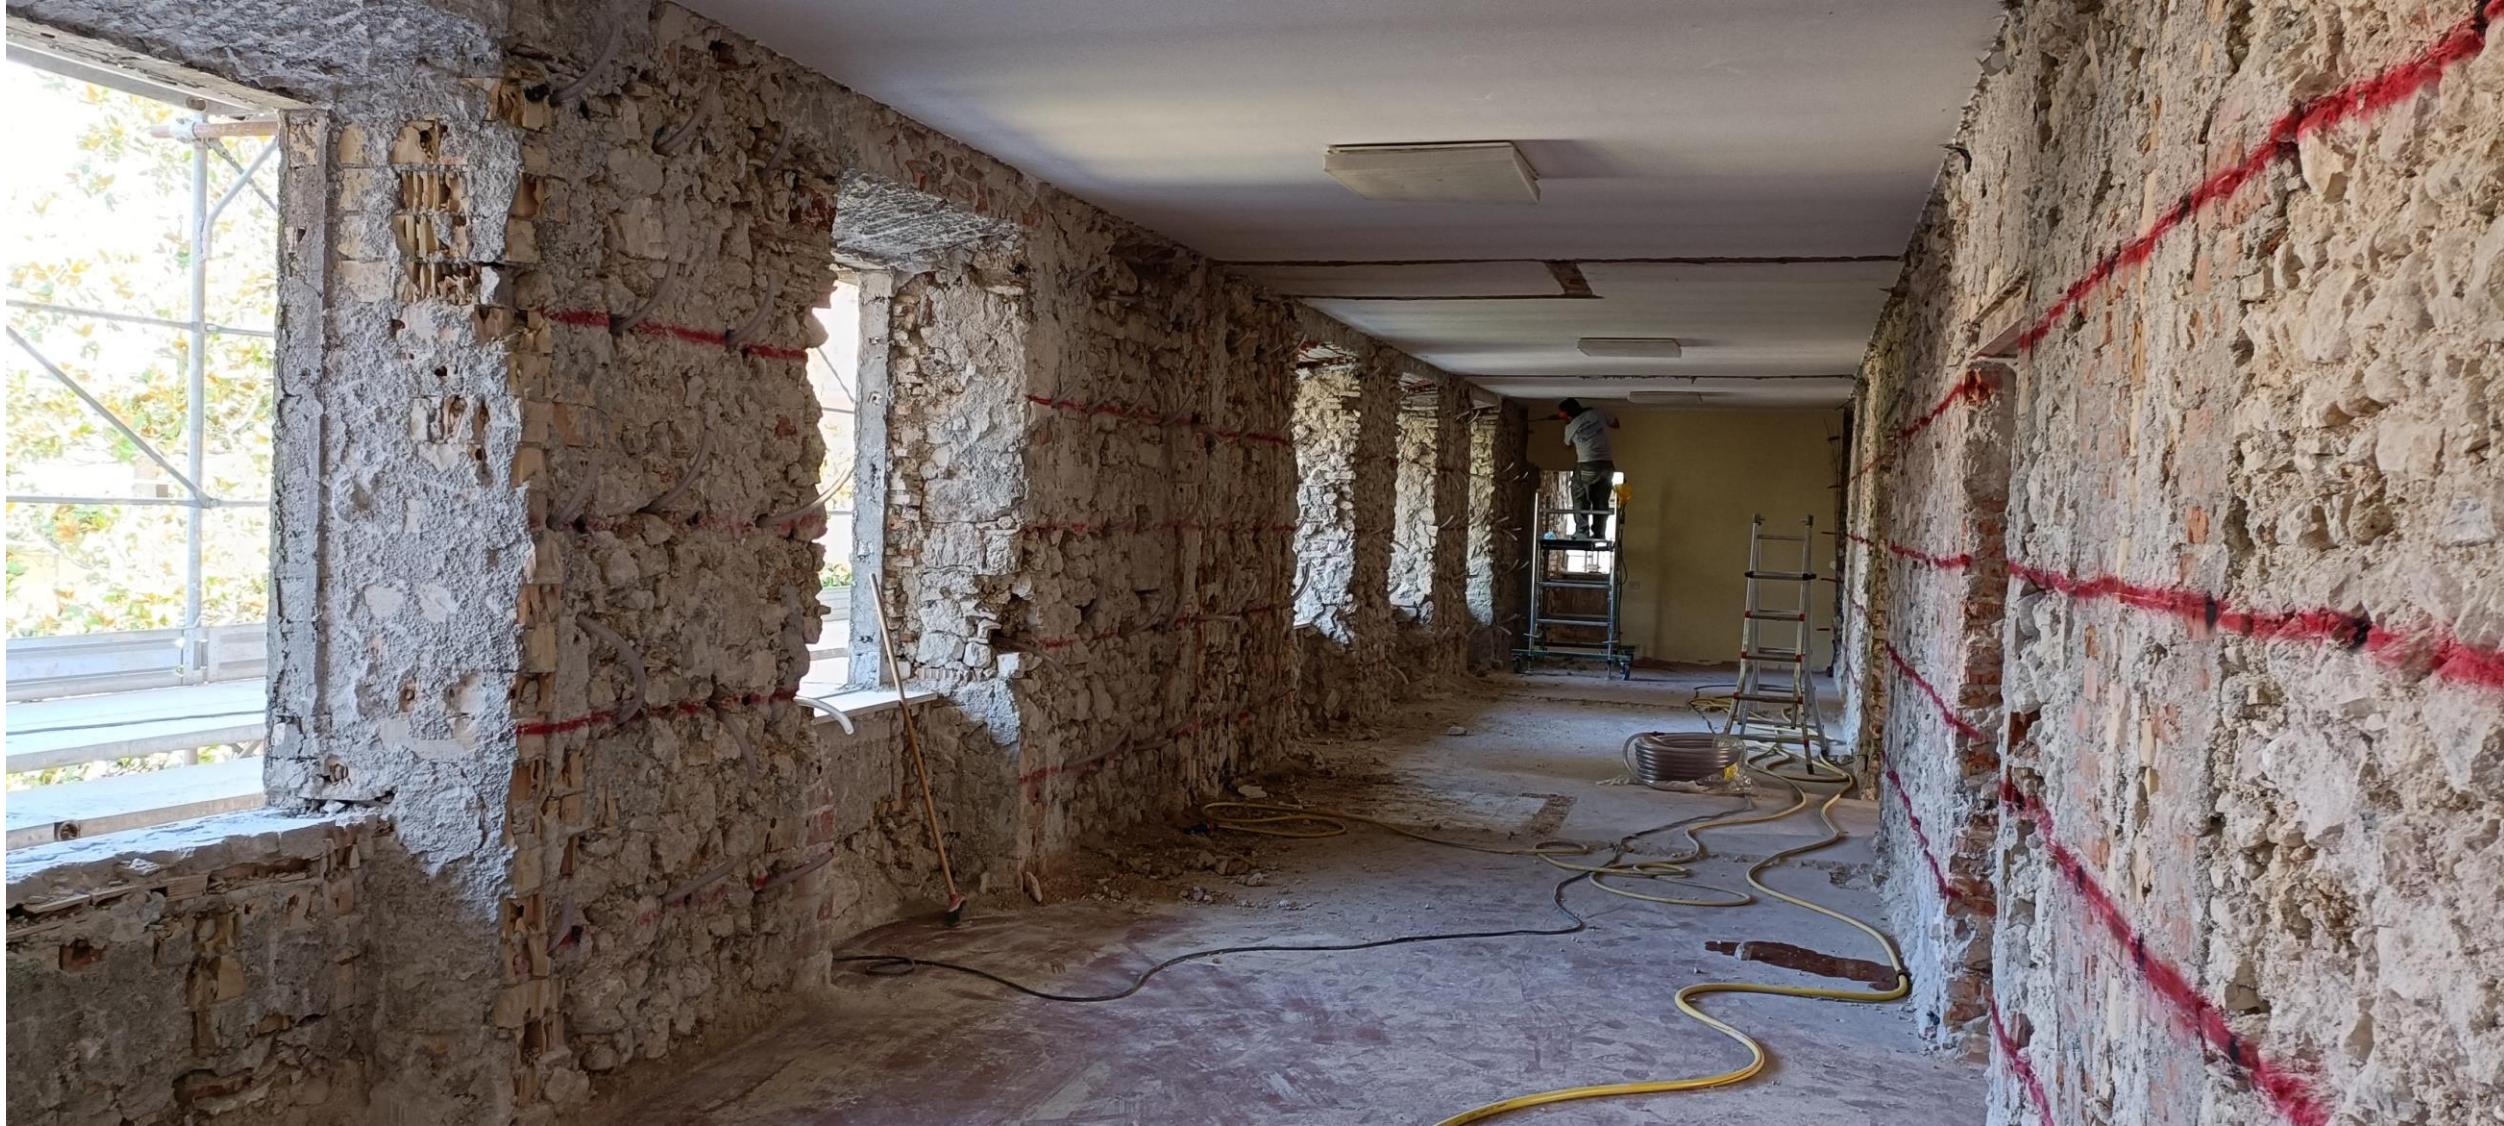
RIMOZIONE INTONACO INTERNO E SEGNATURA DEI PUNTI (N.4/MQ) DOVE
EFFETTUARE I PERFORI DA INIETTARE CON MALTA A BASE DI CALCE

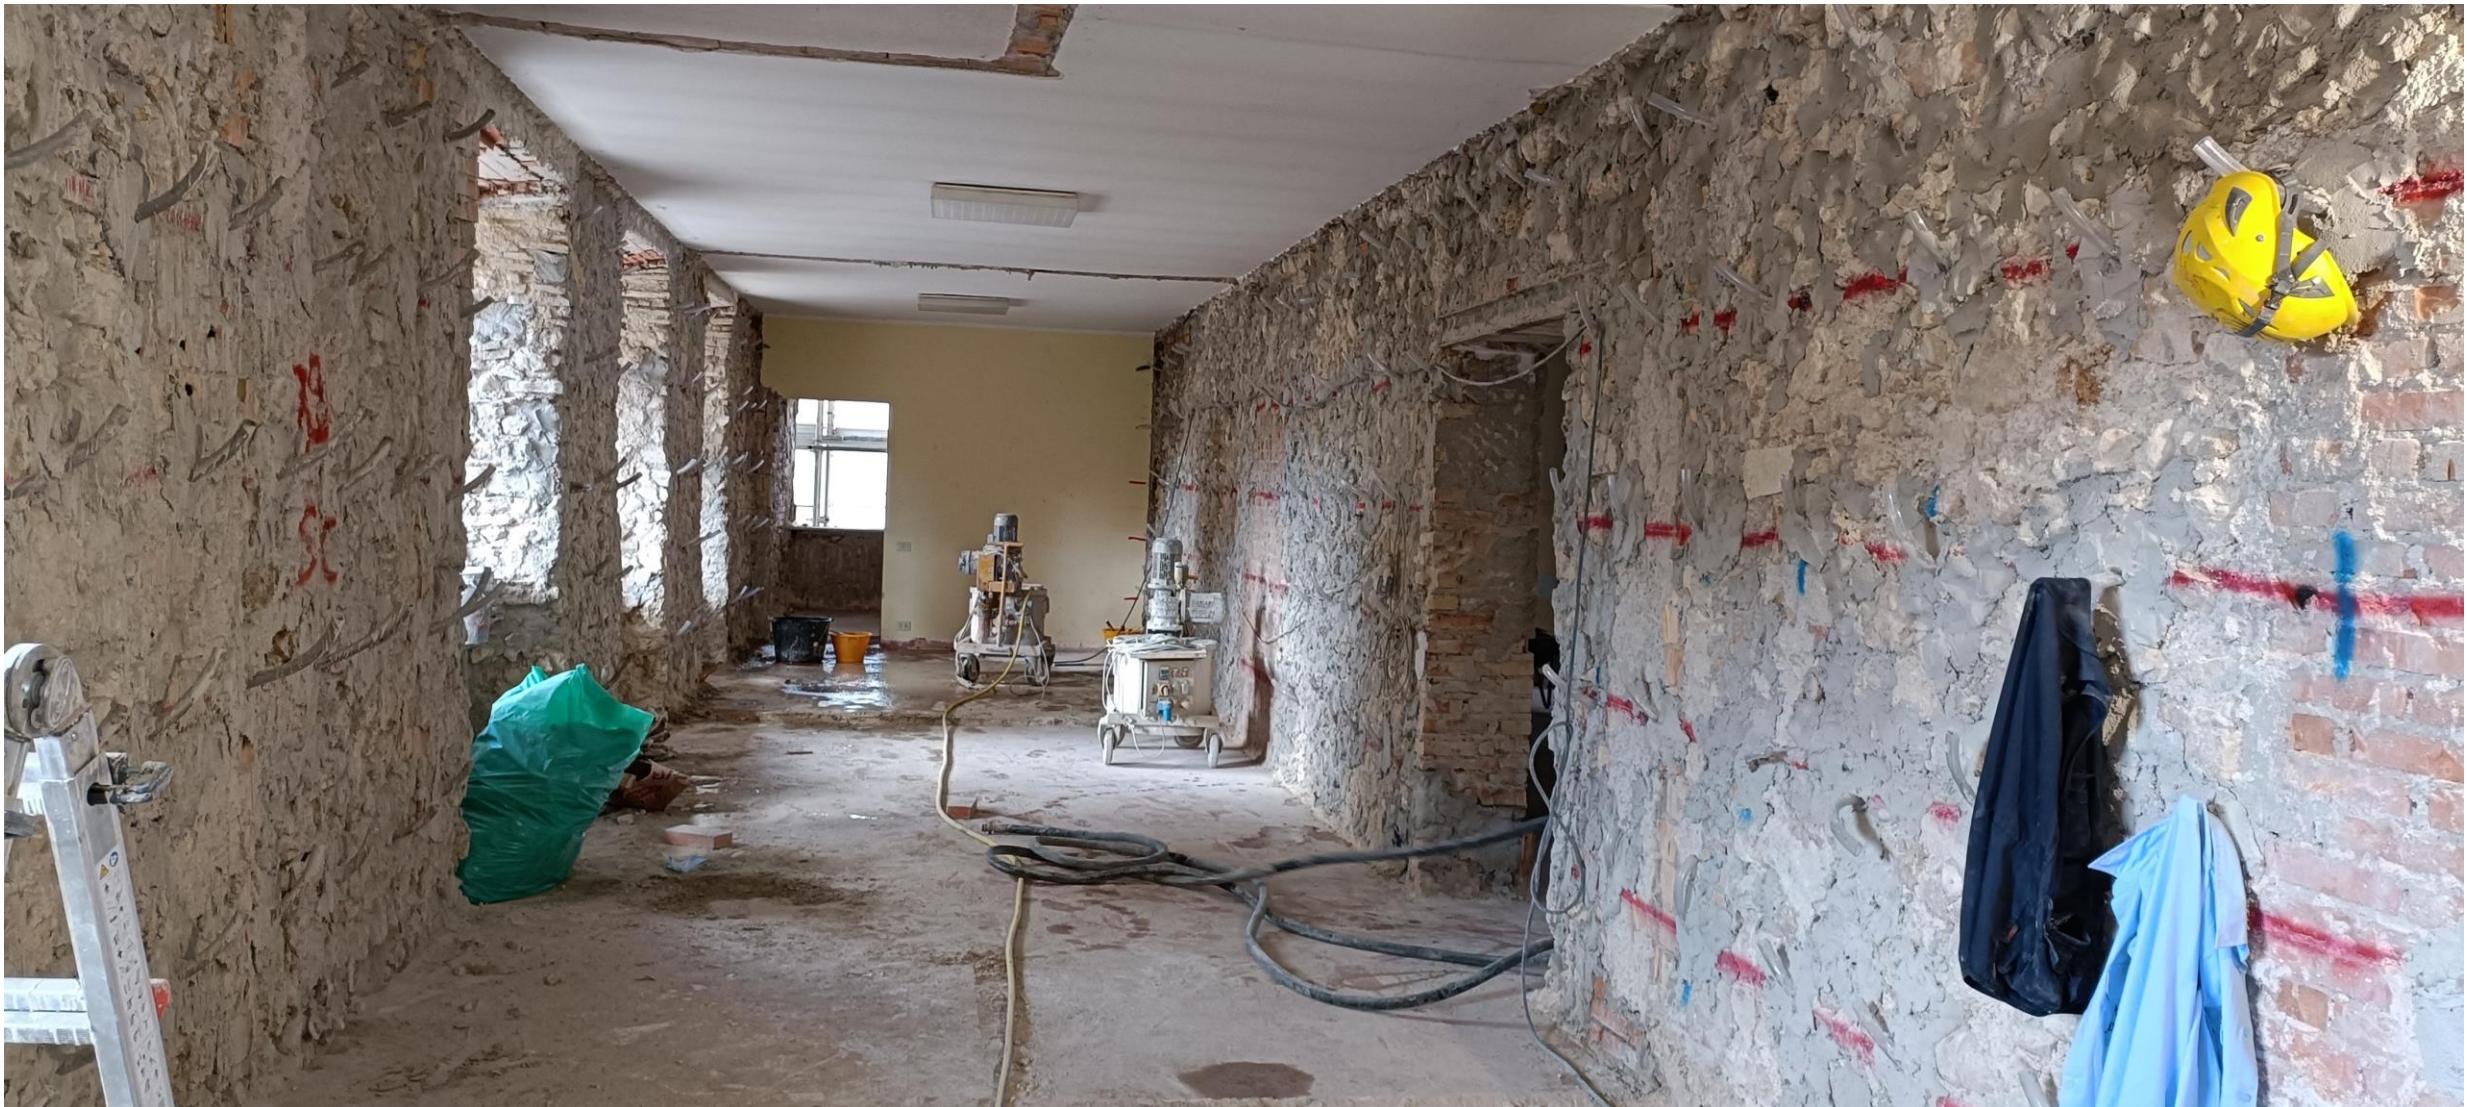
INIEZIONI DI MALTA A BASE DI CALCE

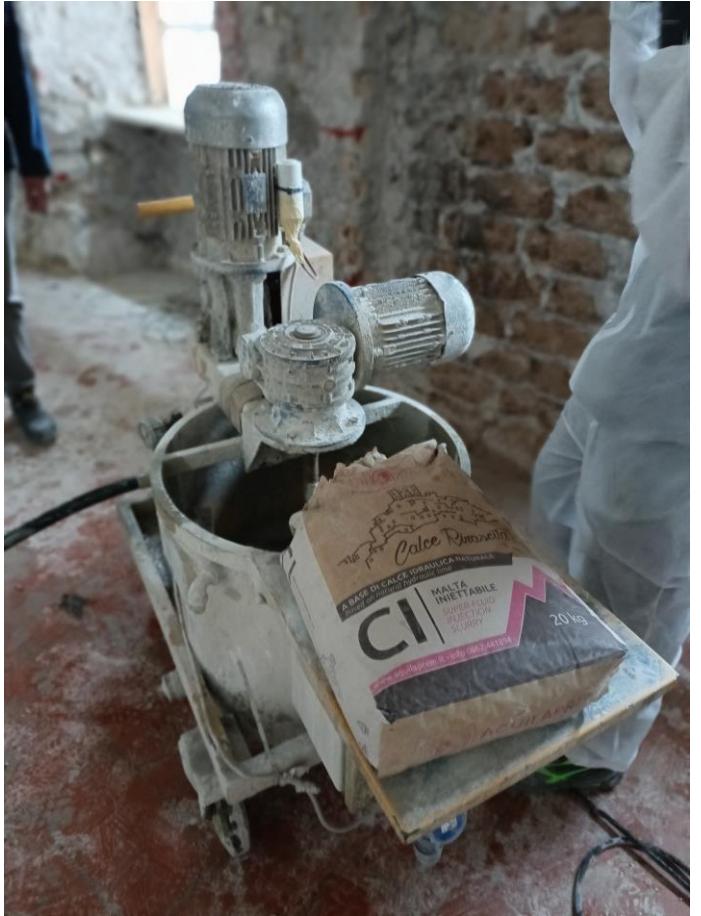
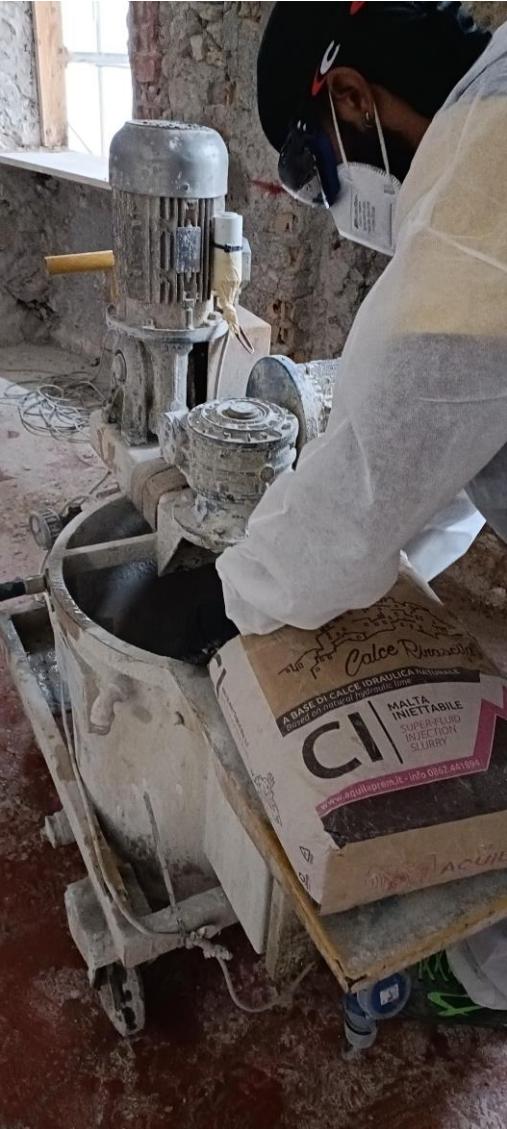
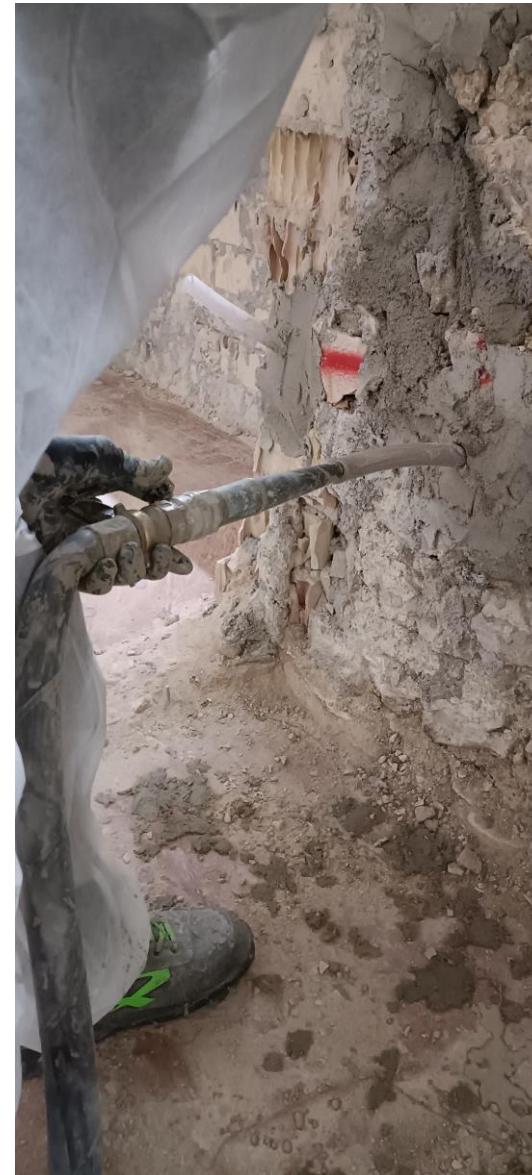
INIEZIONI DI MALTA

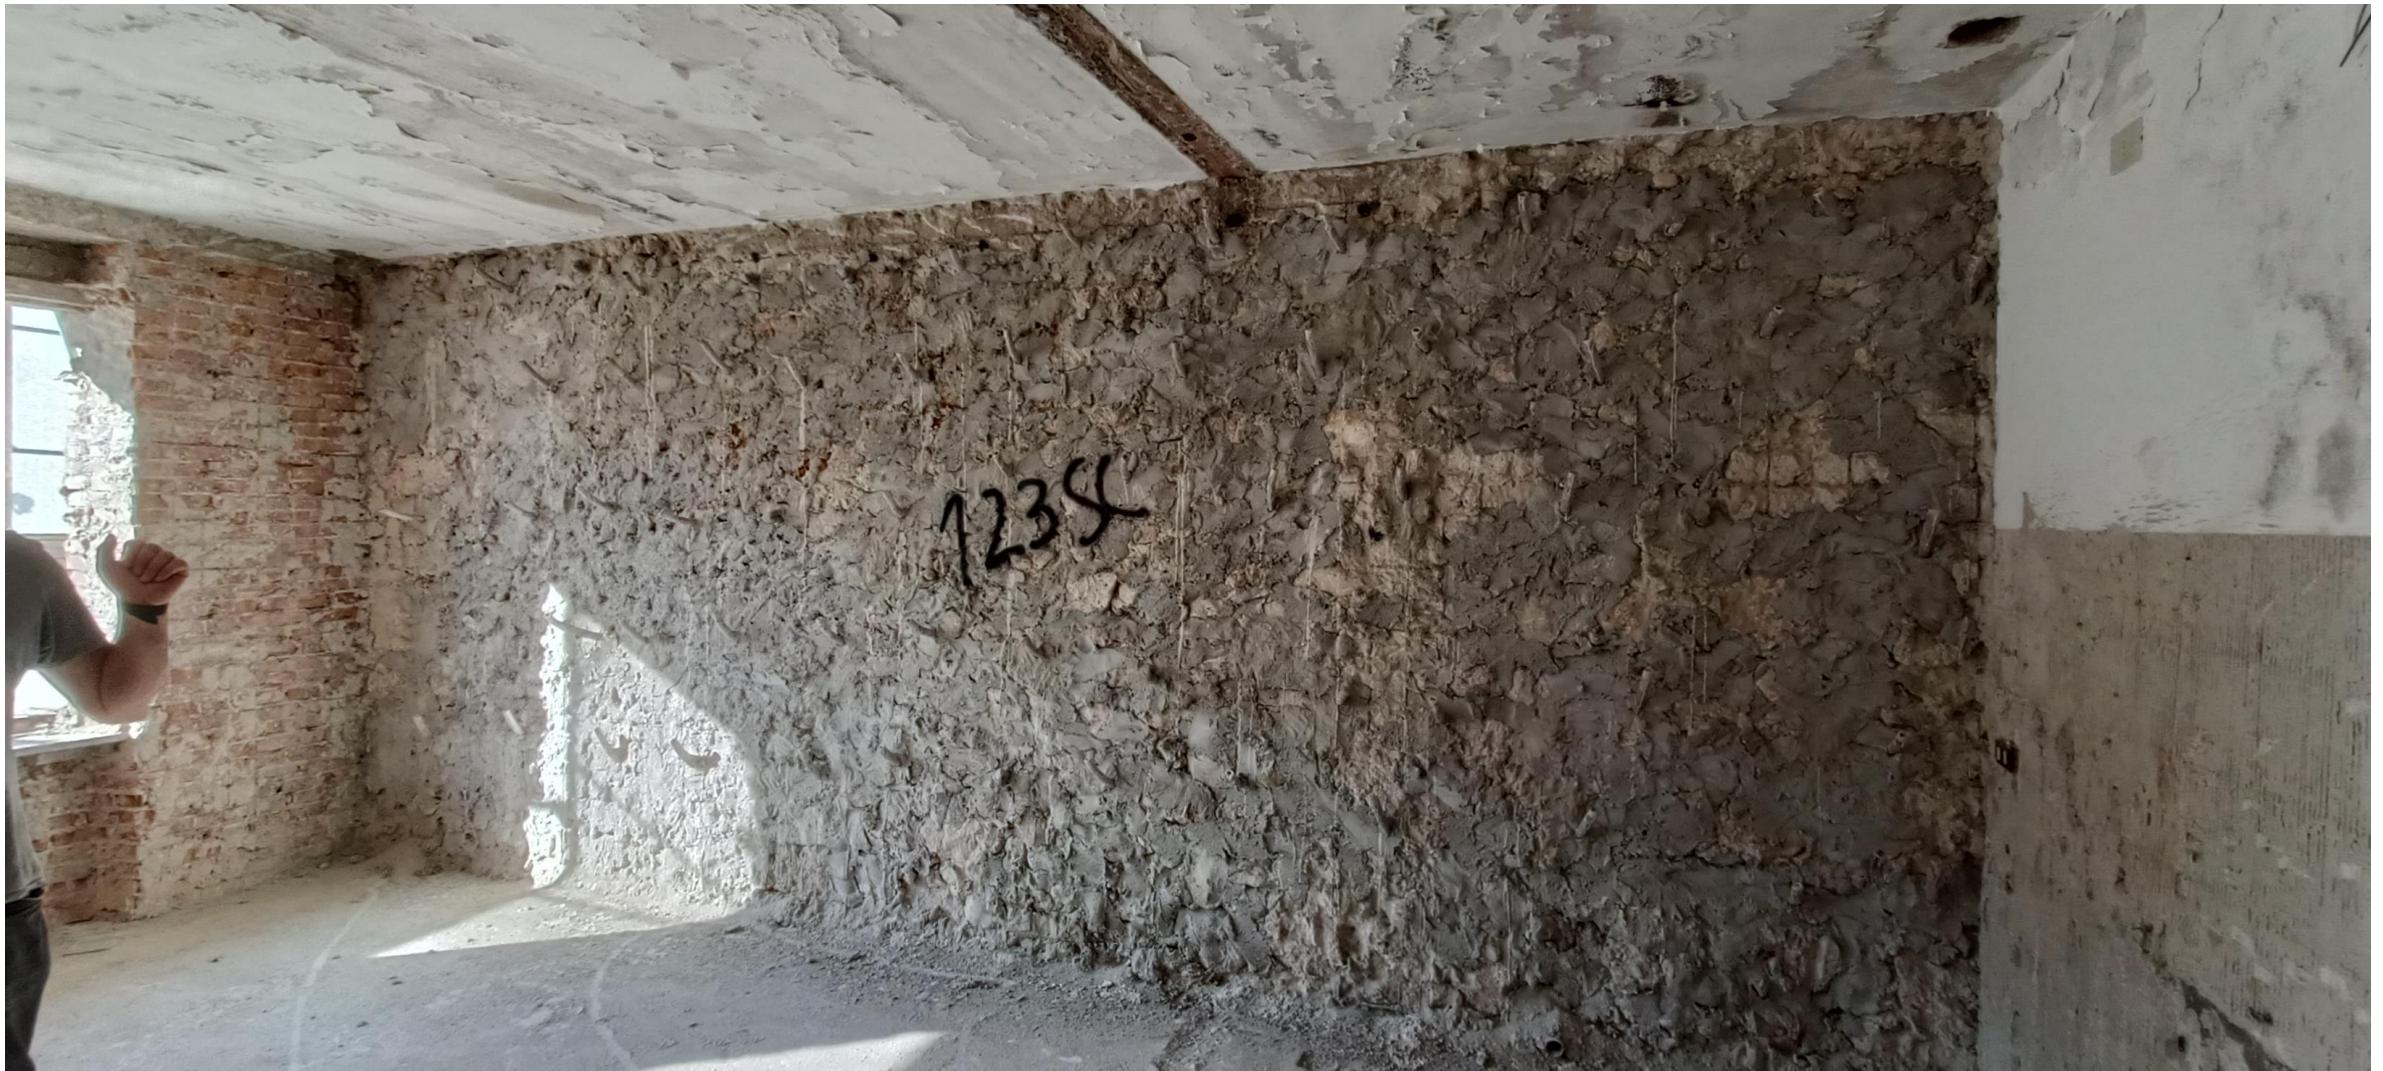
INDICATI I NUMERI DI SACCHI DI MALTA UTILIZZATI PER INIETTARE LA PARETE

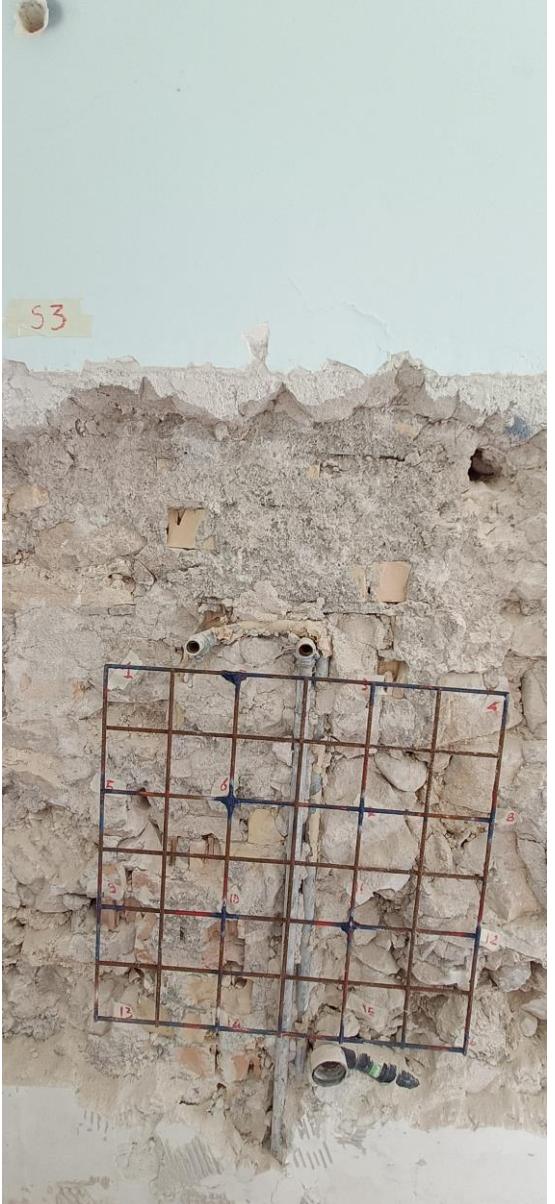
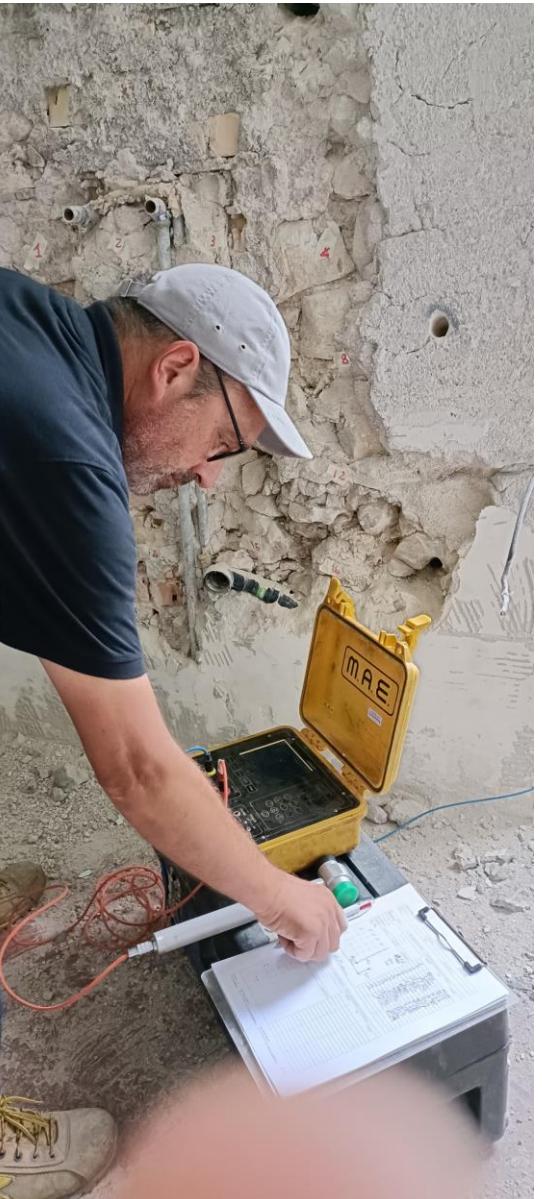
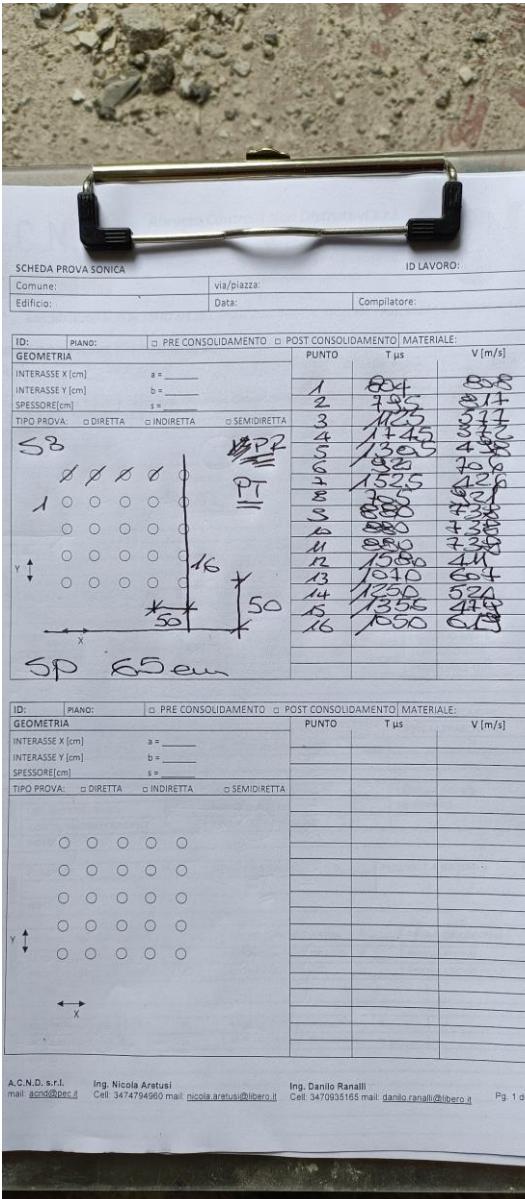
PROVE SONICHE ALLE MURATURE (ANTE E POST PERFORI)

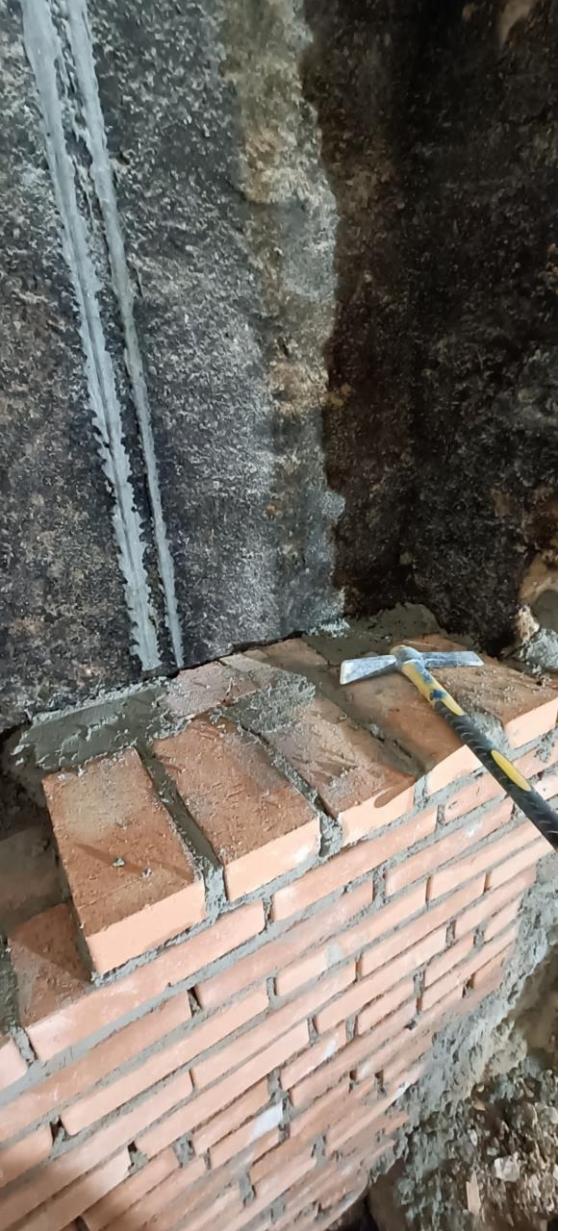
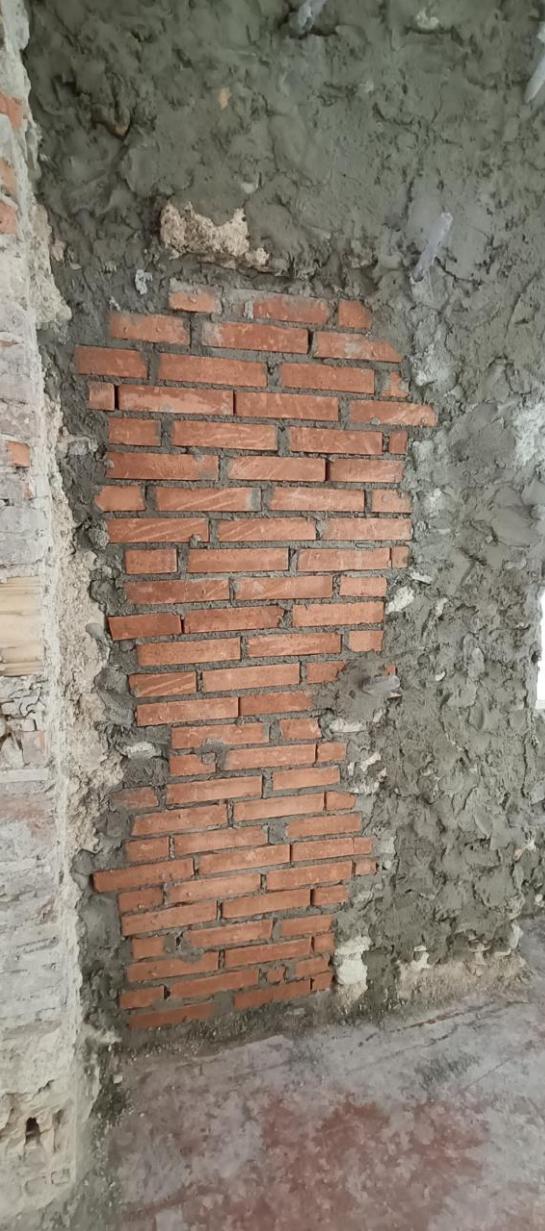
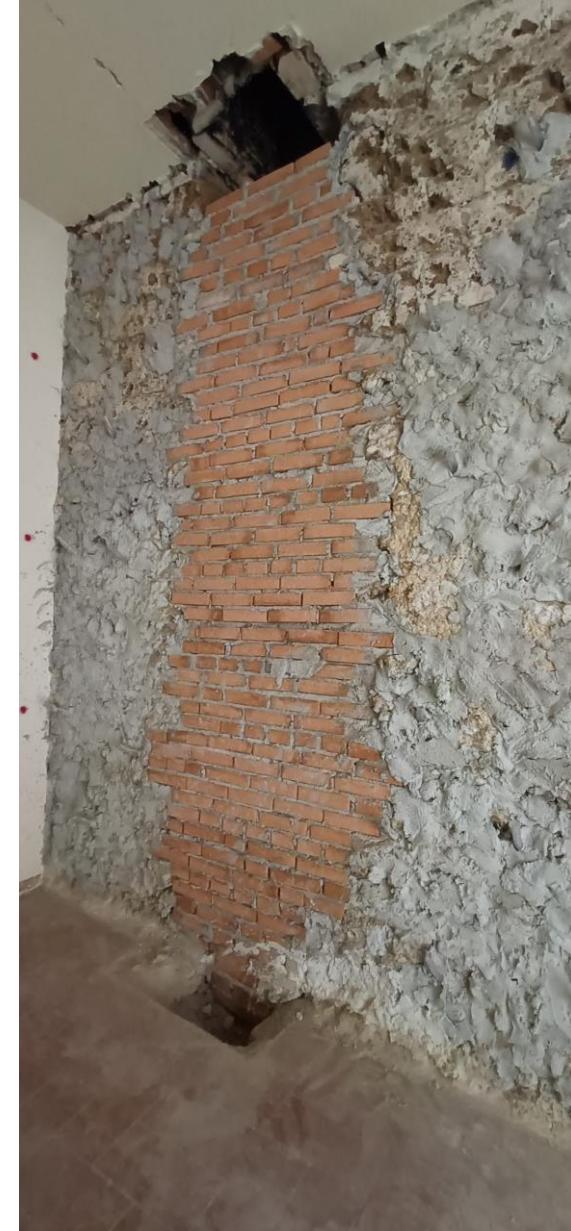
INTERVENTI DI SCUCI - CUCI

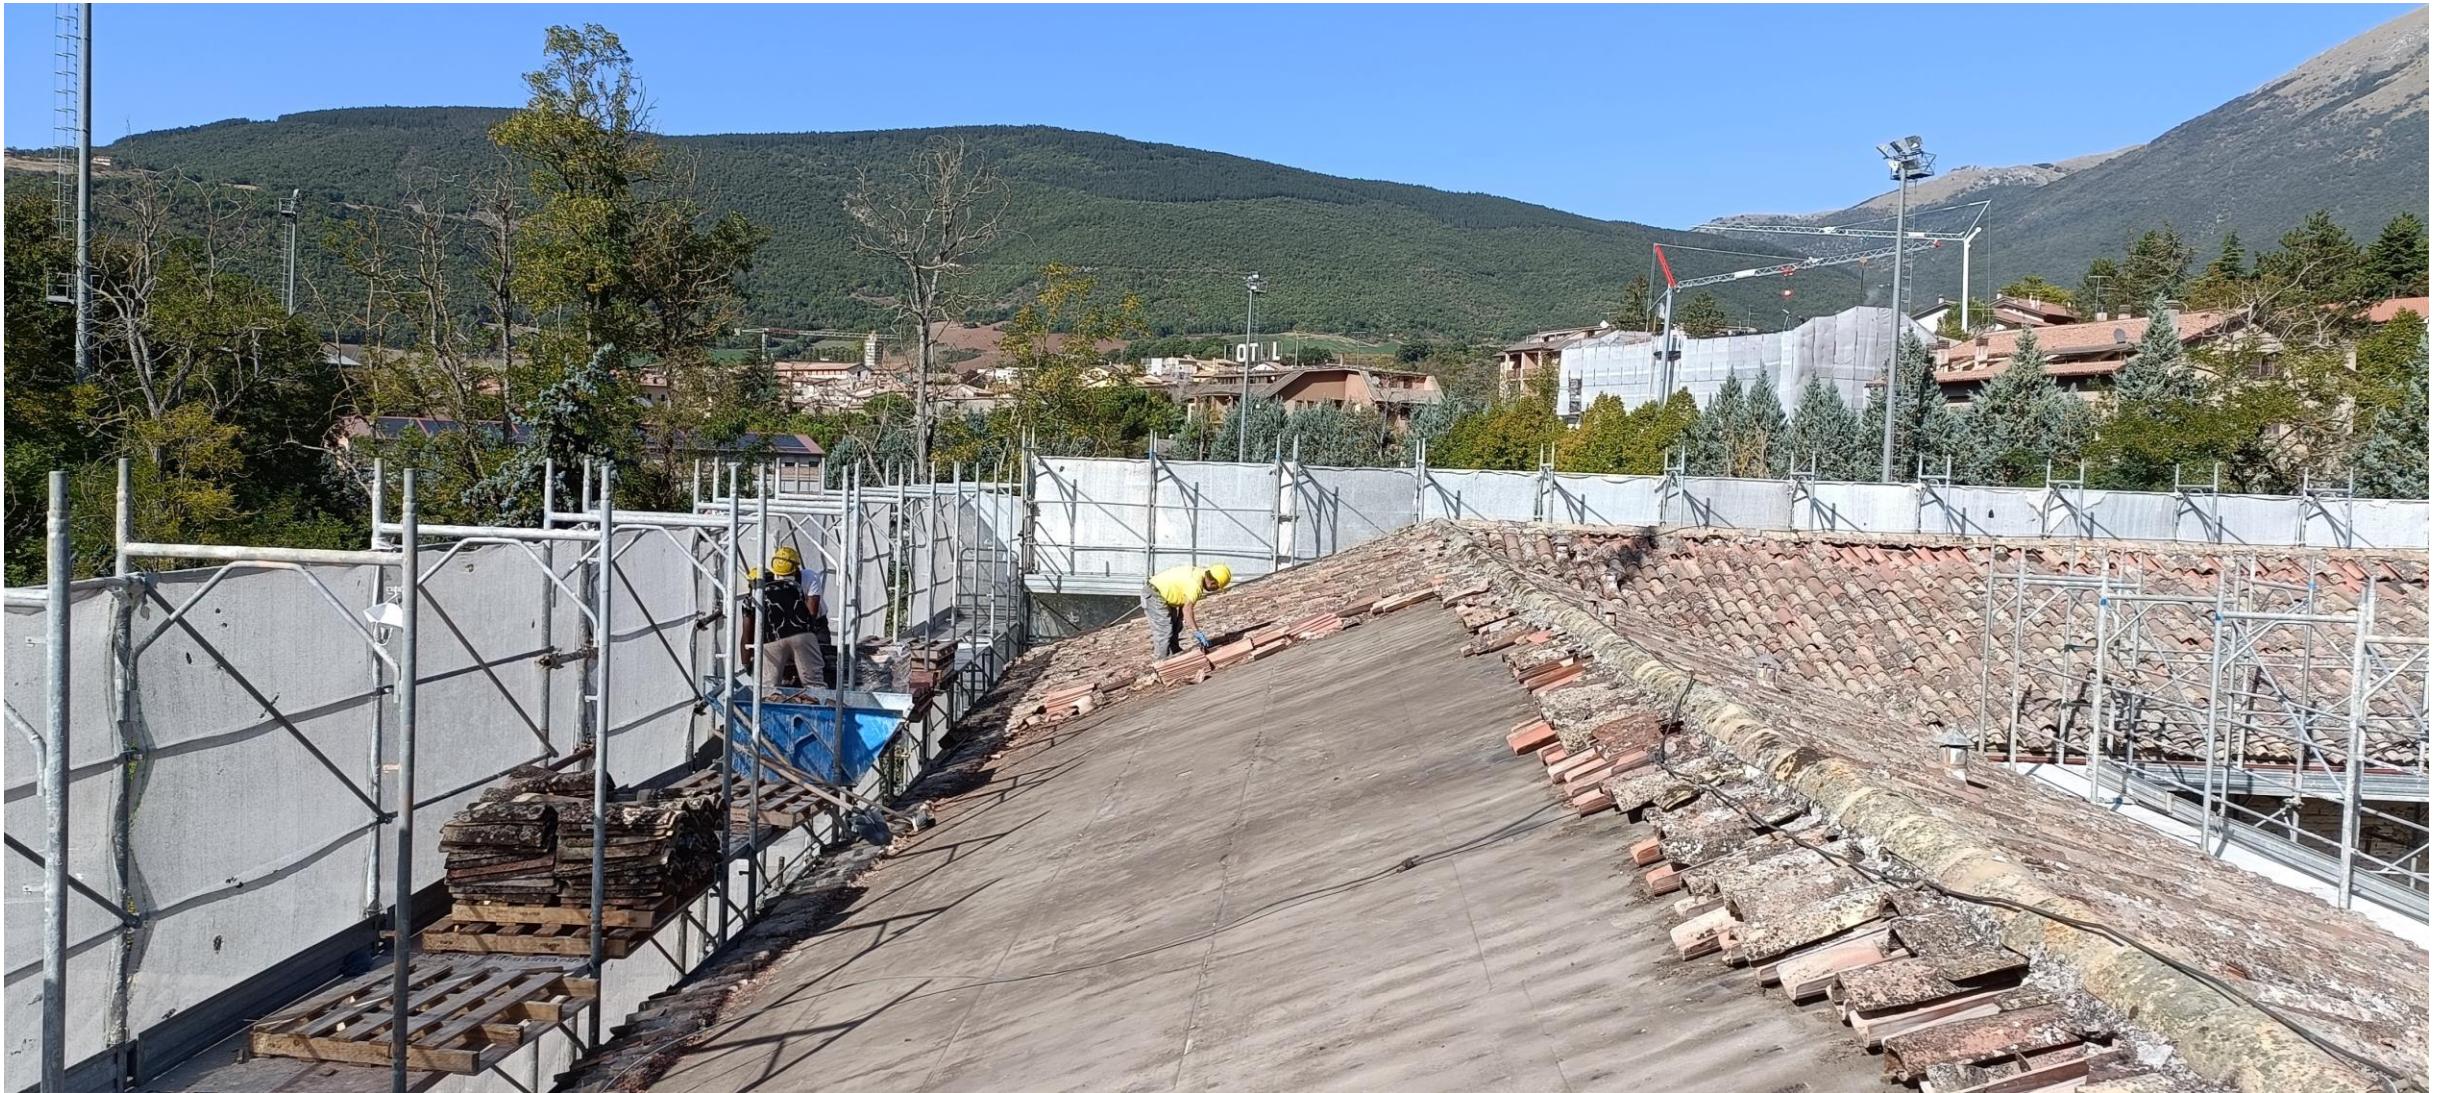
SMONTAGGIO MANTO DI COPERTURA

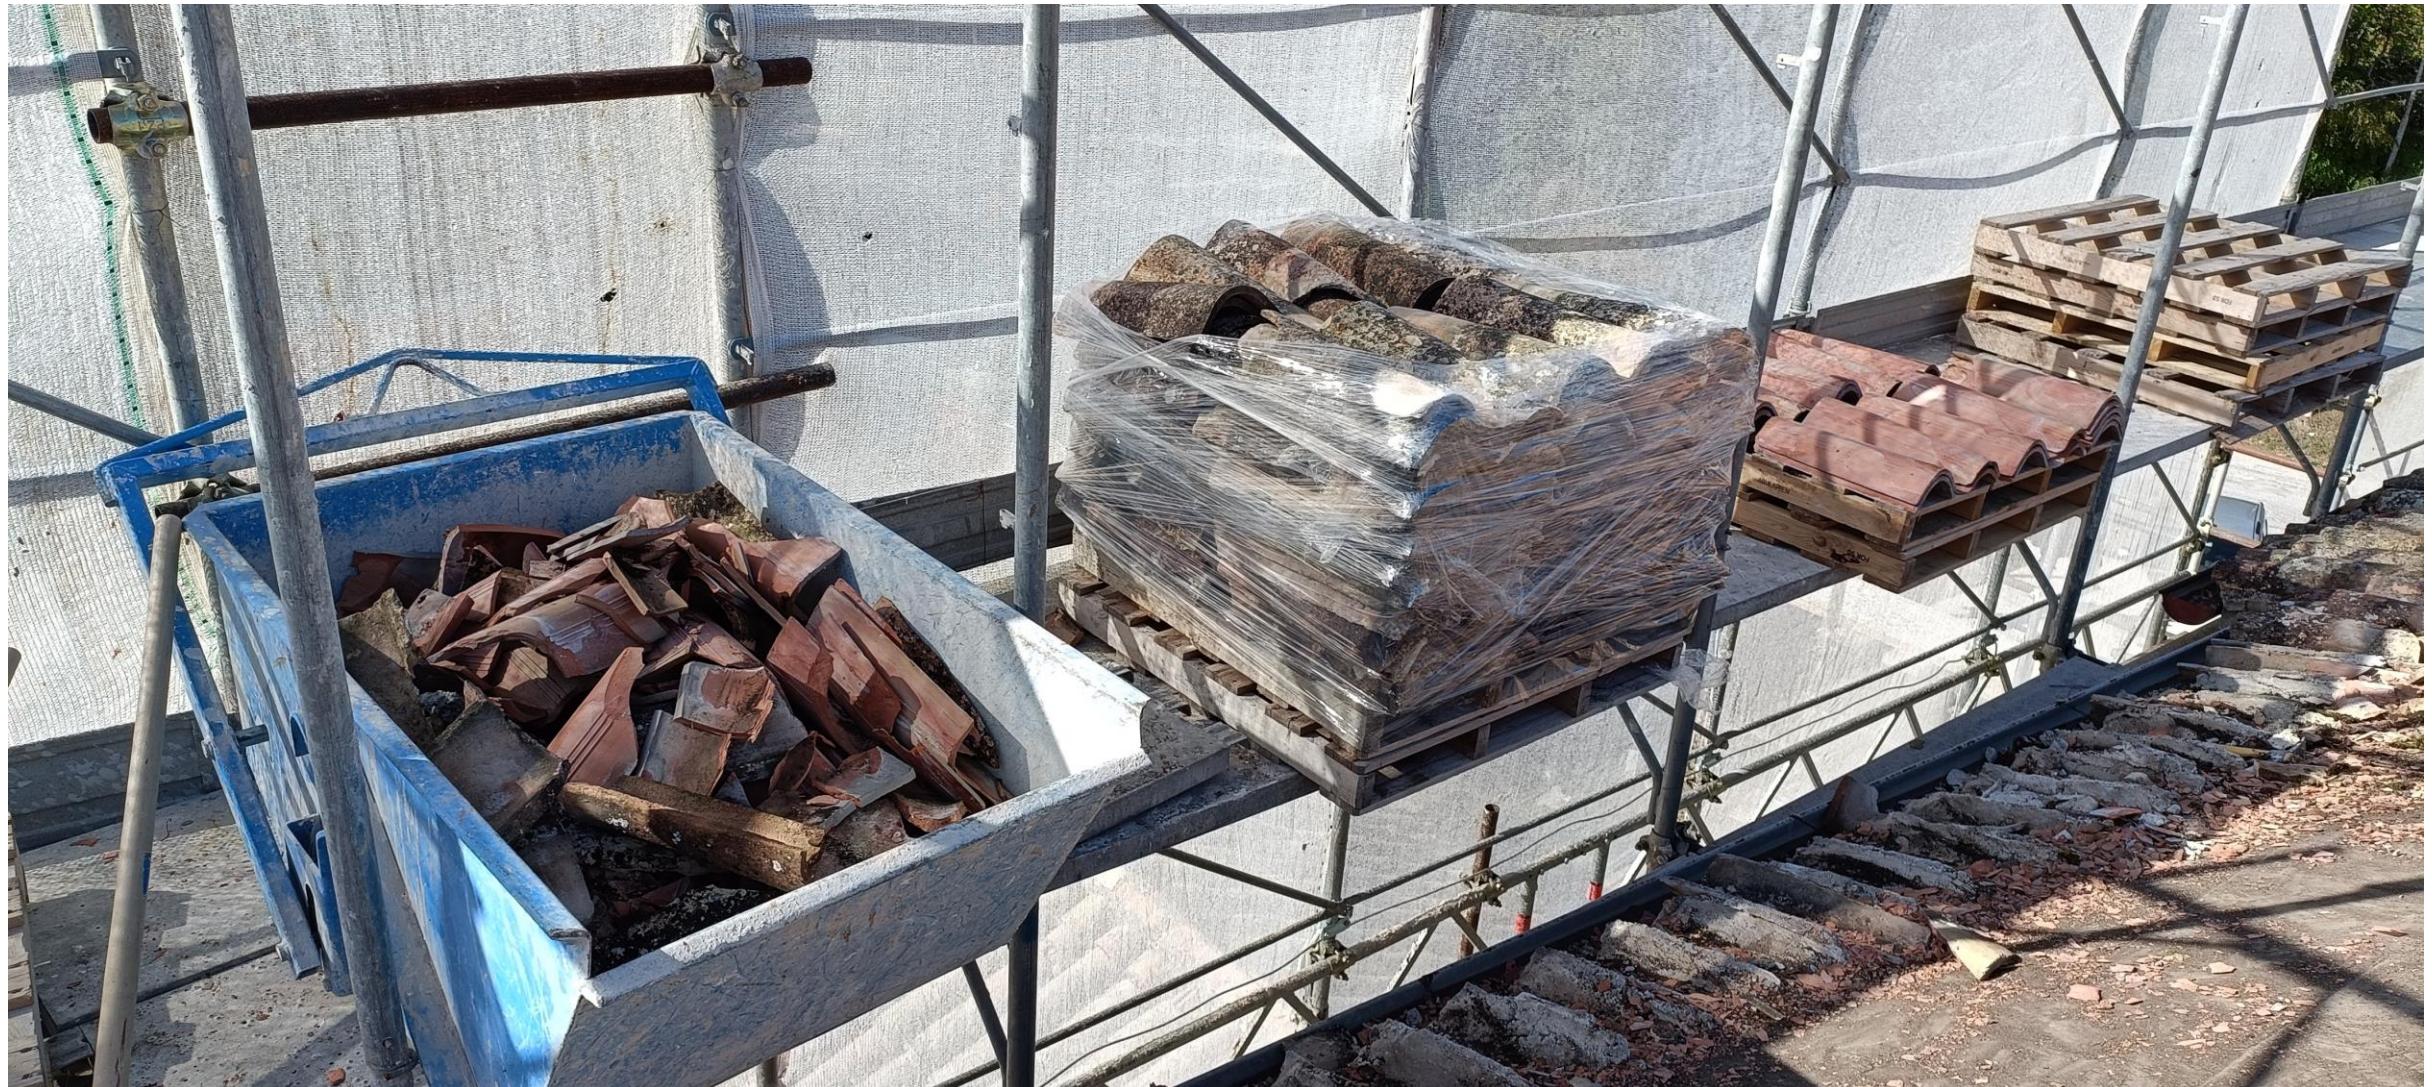
CERNITA DEI MATERIALI DEL MANTO DI COPERTURA

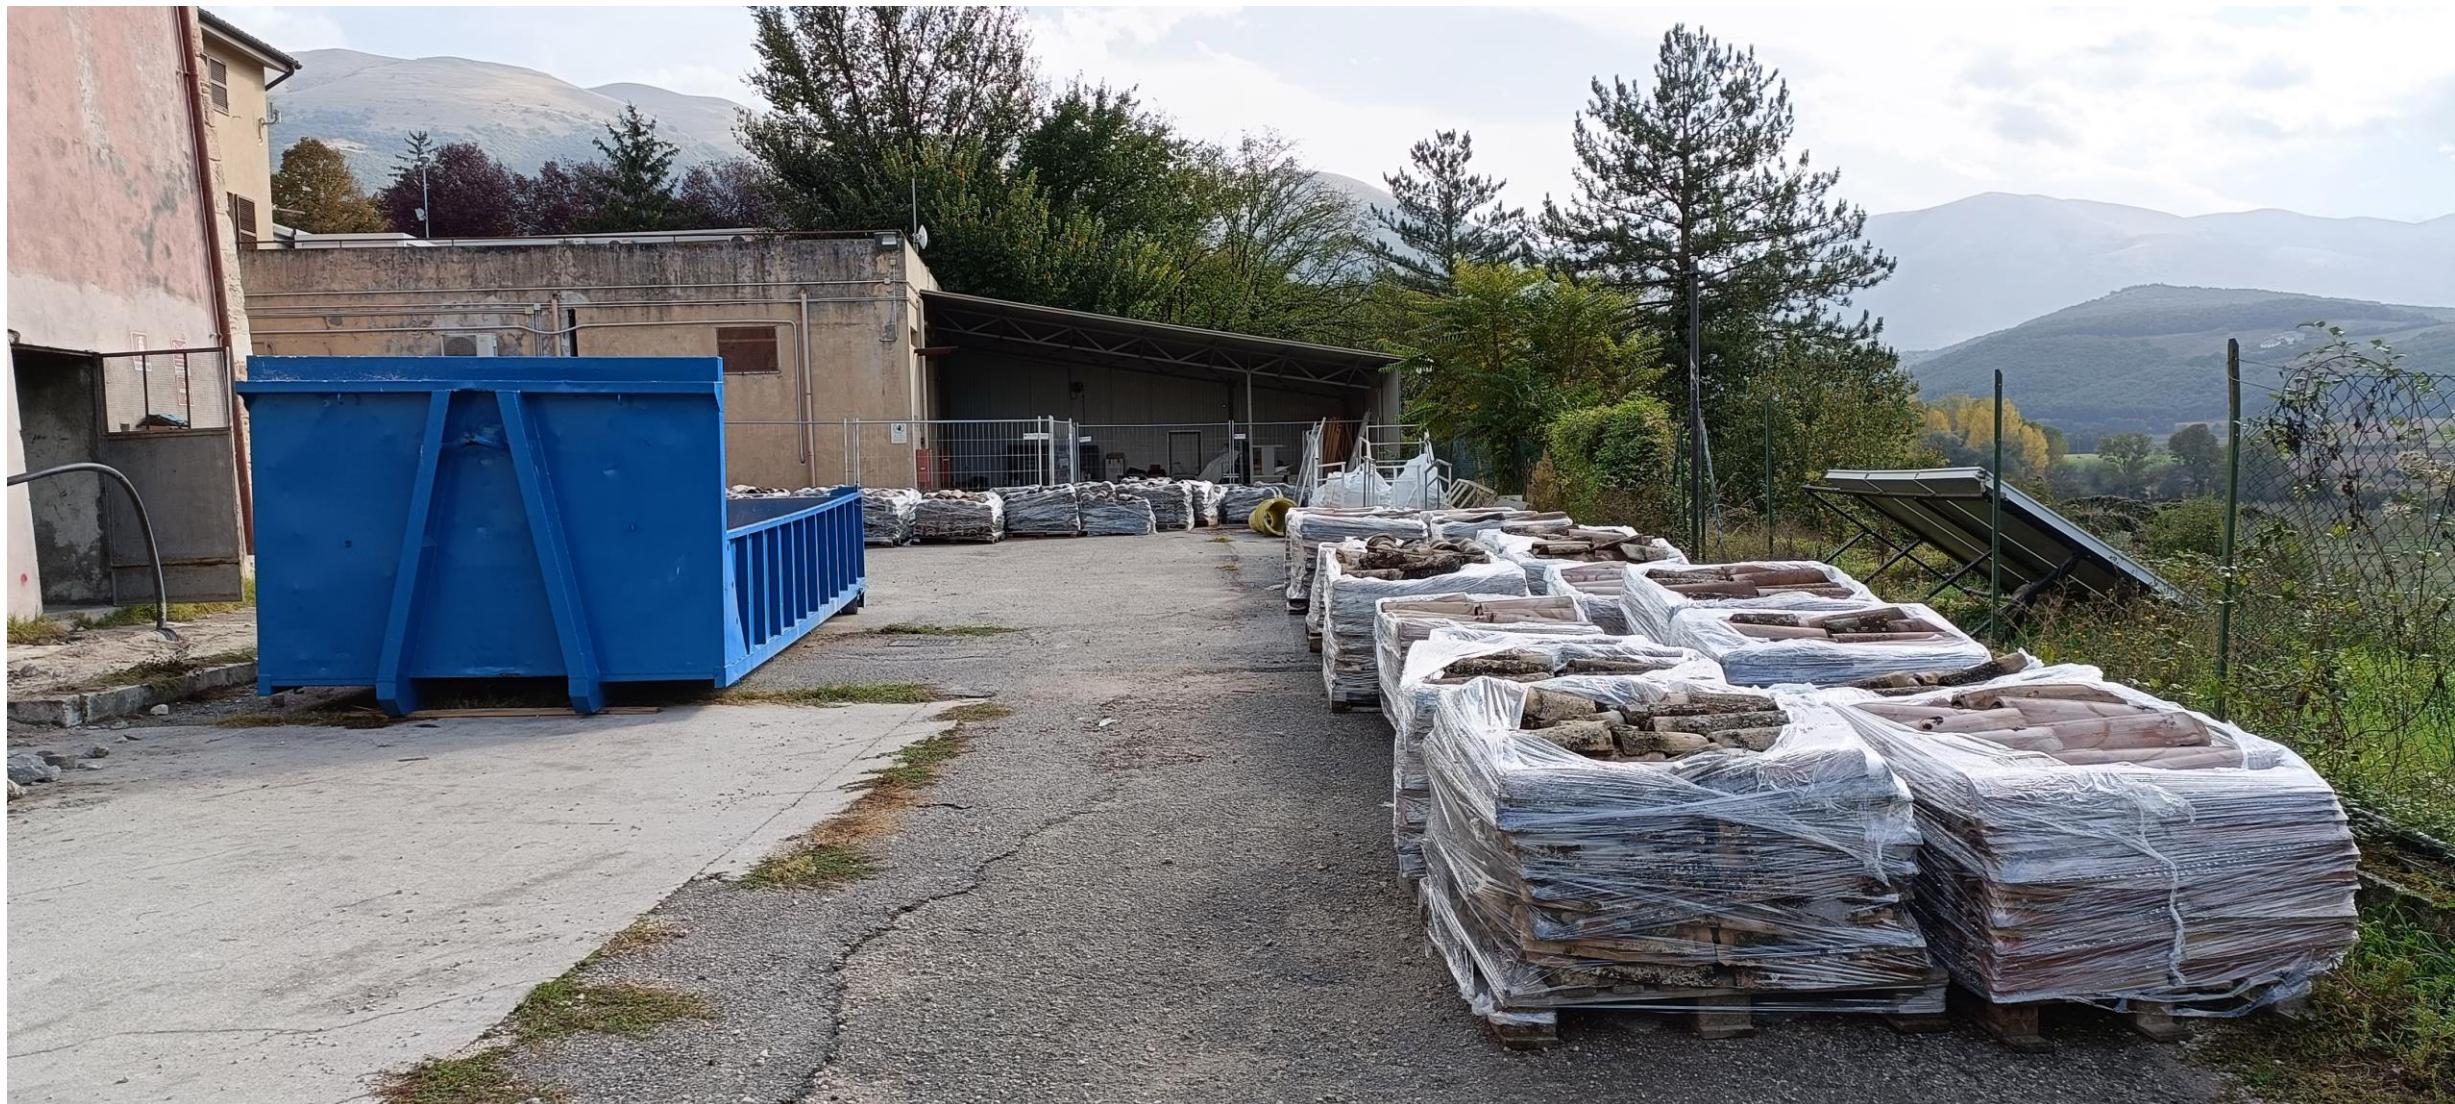
STOCCAGGIO DEI MATERIALI DEL MANTO DI COPERTURA
