RISTRUTTURAZIONE E RIFUNZIONALIZZAZIONE DELL'OSPEDALE DI NORCIA

STATO DI FATTO - Documentazione fotografica

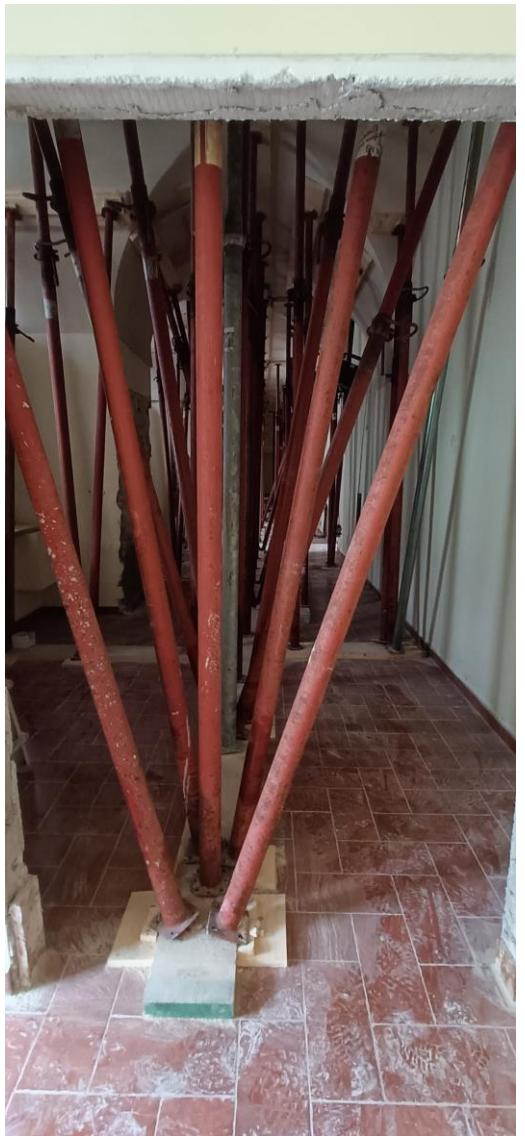
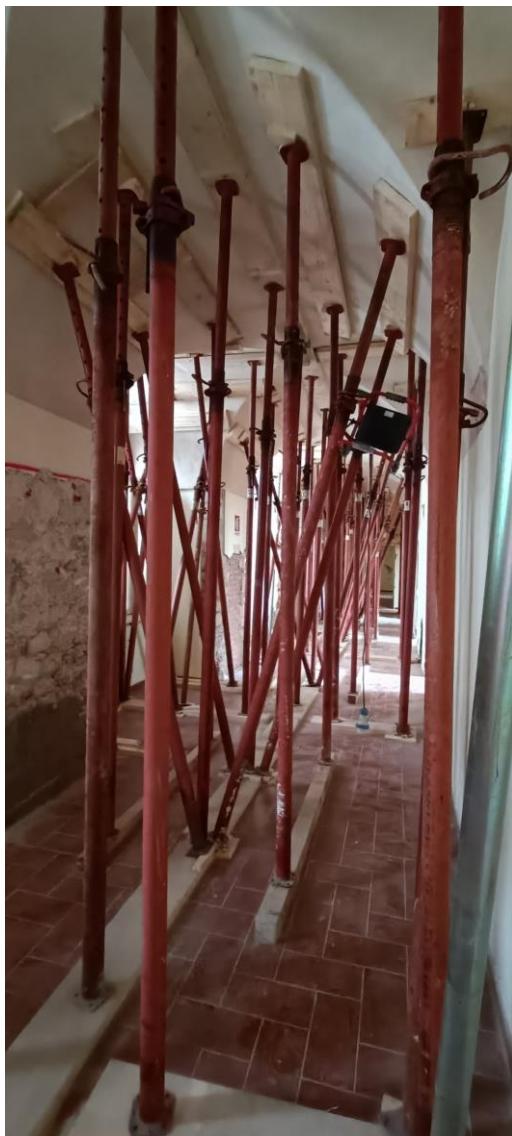
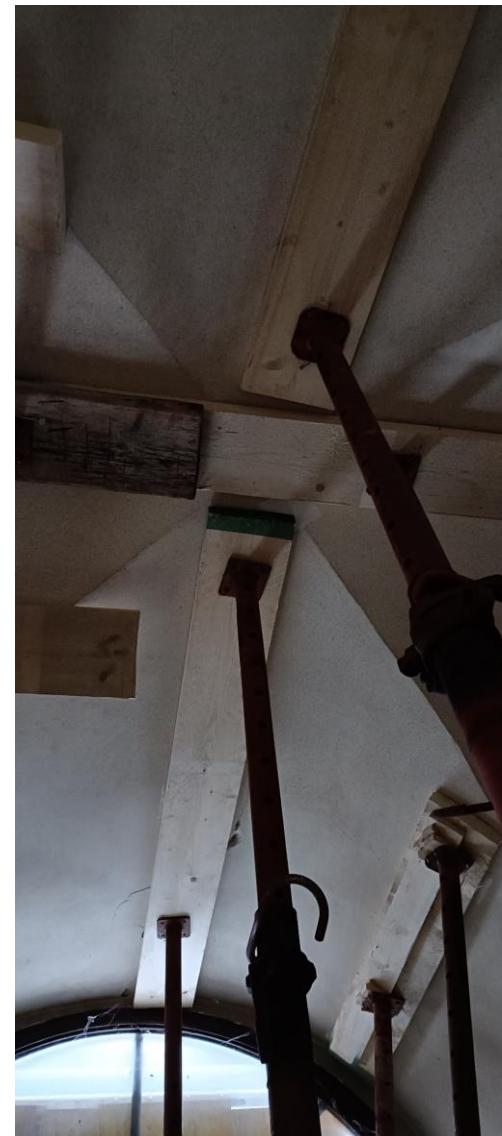
SVUOTAMENTO DELLE VOLTE - PUNTELLATURE

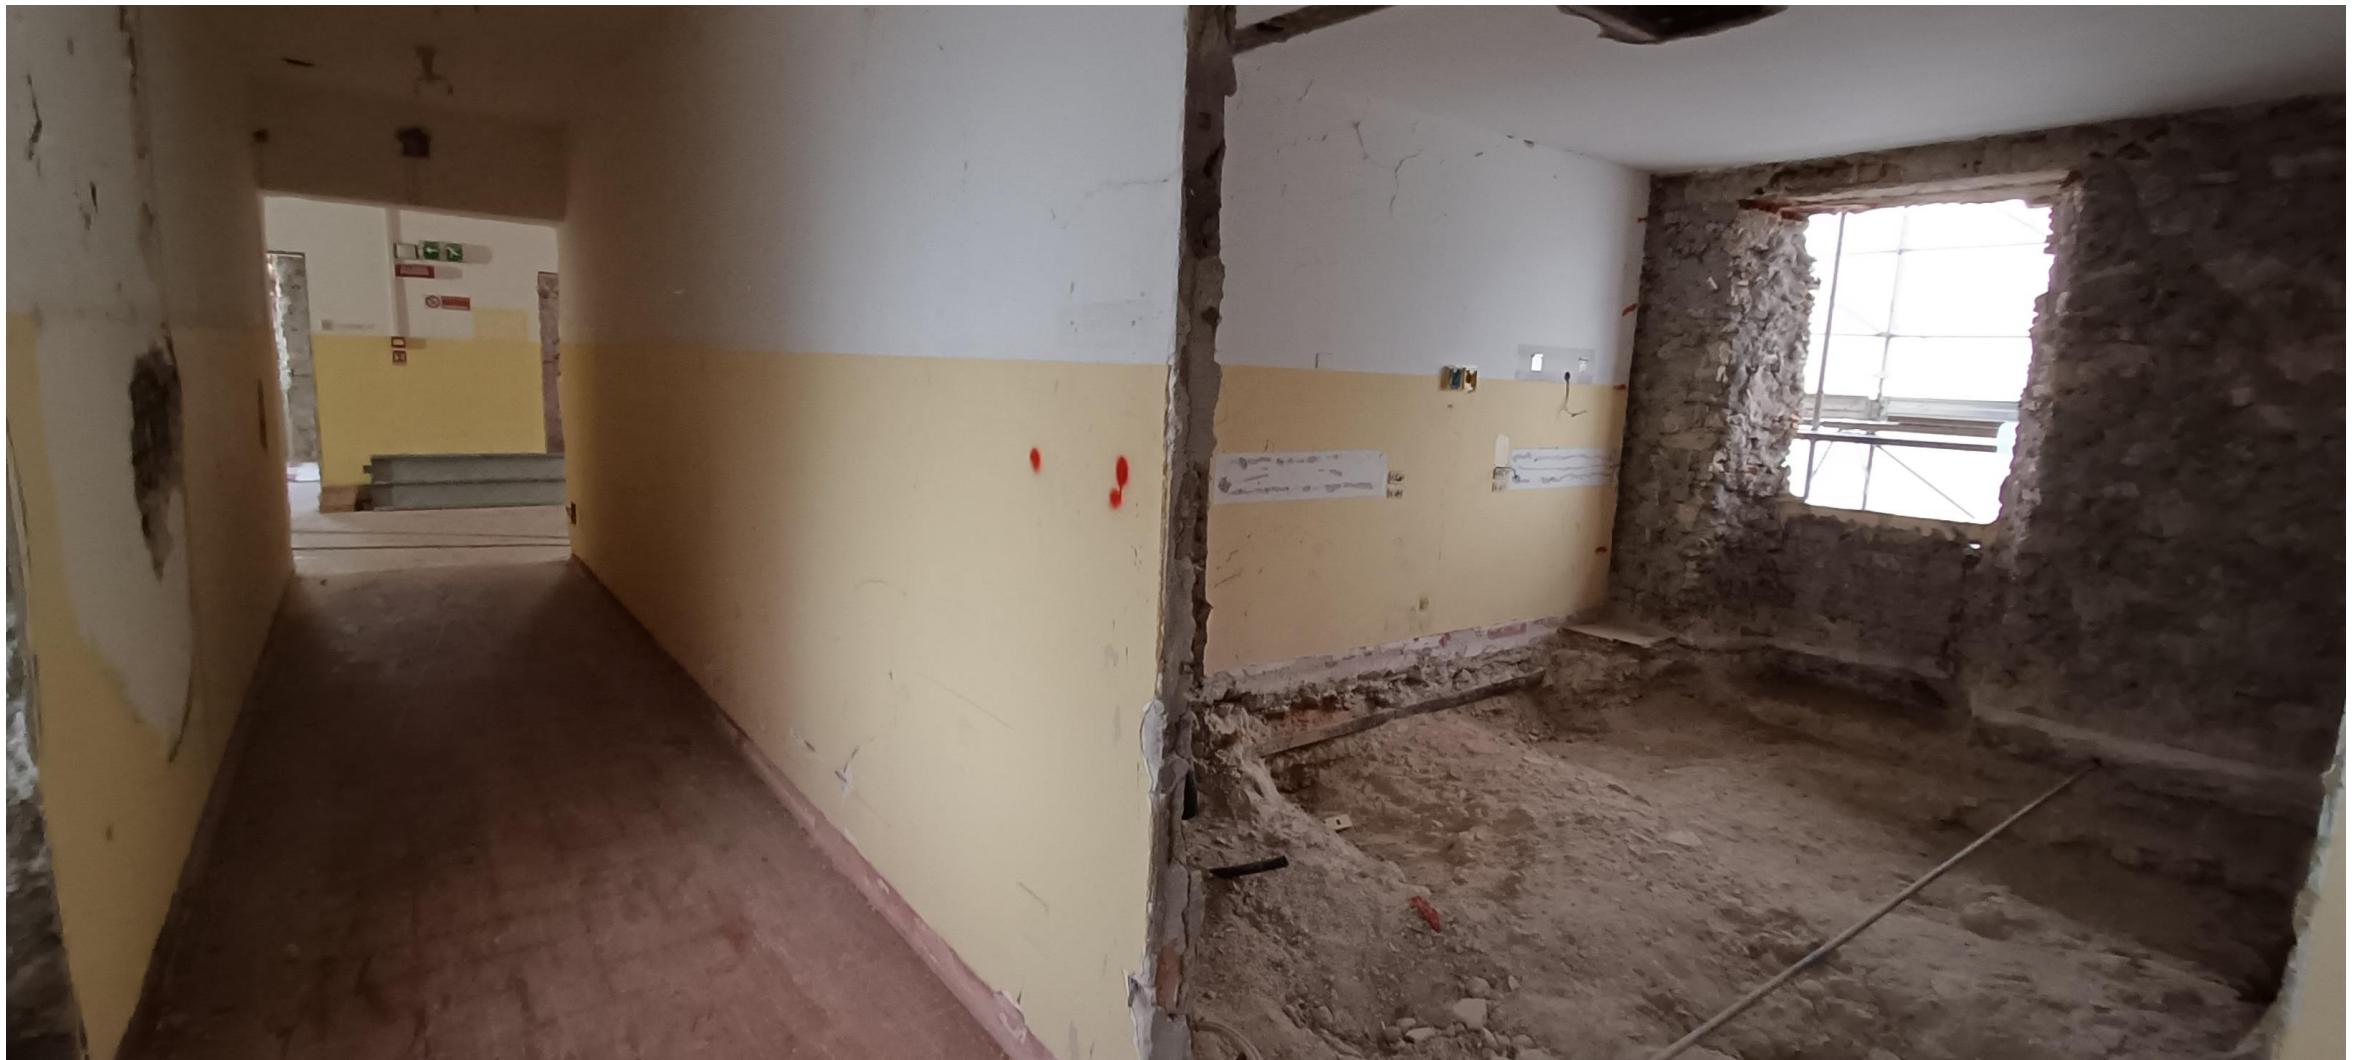
SVUOTAMENTO DELLE VOLTE

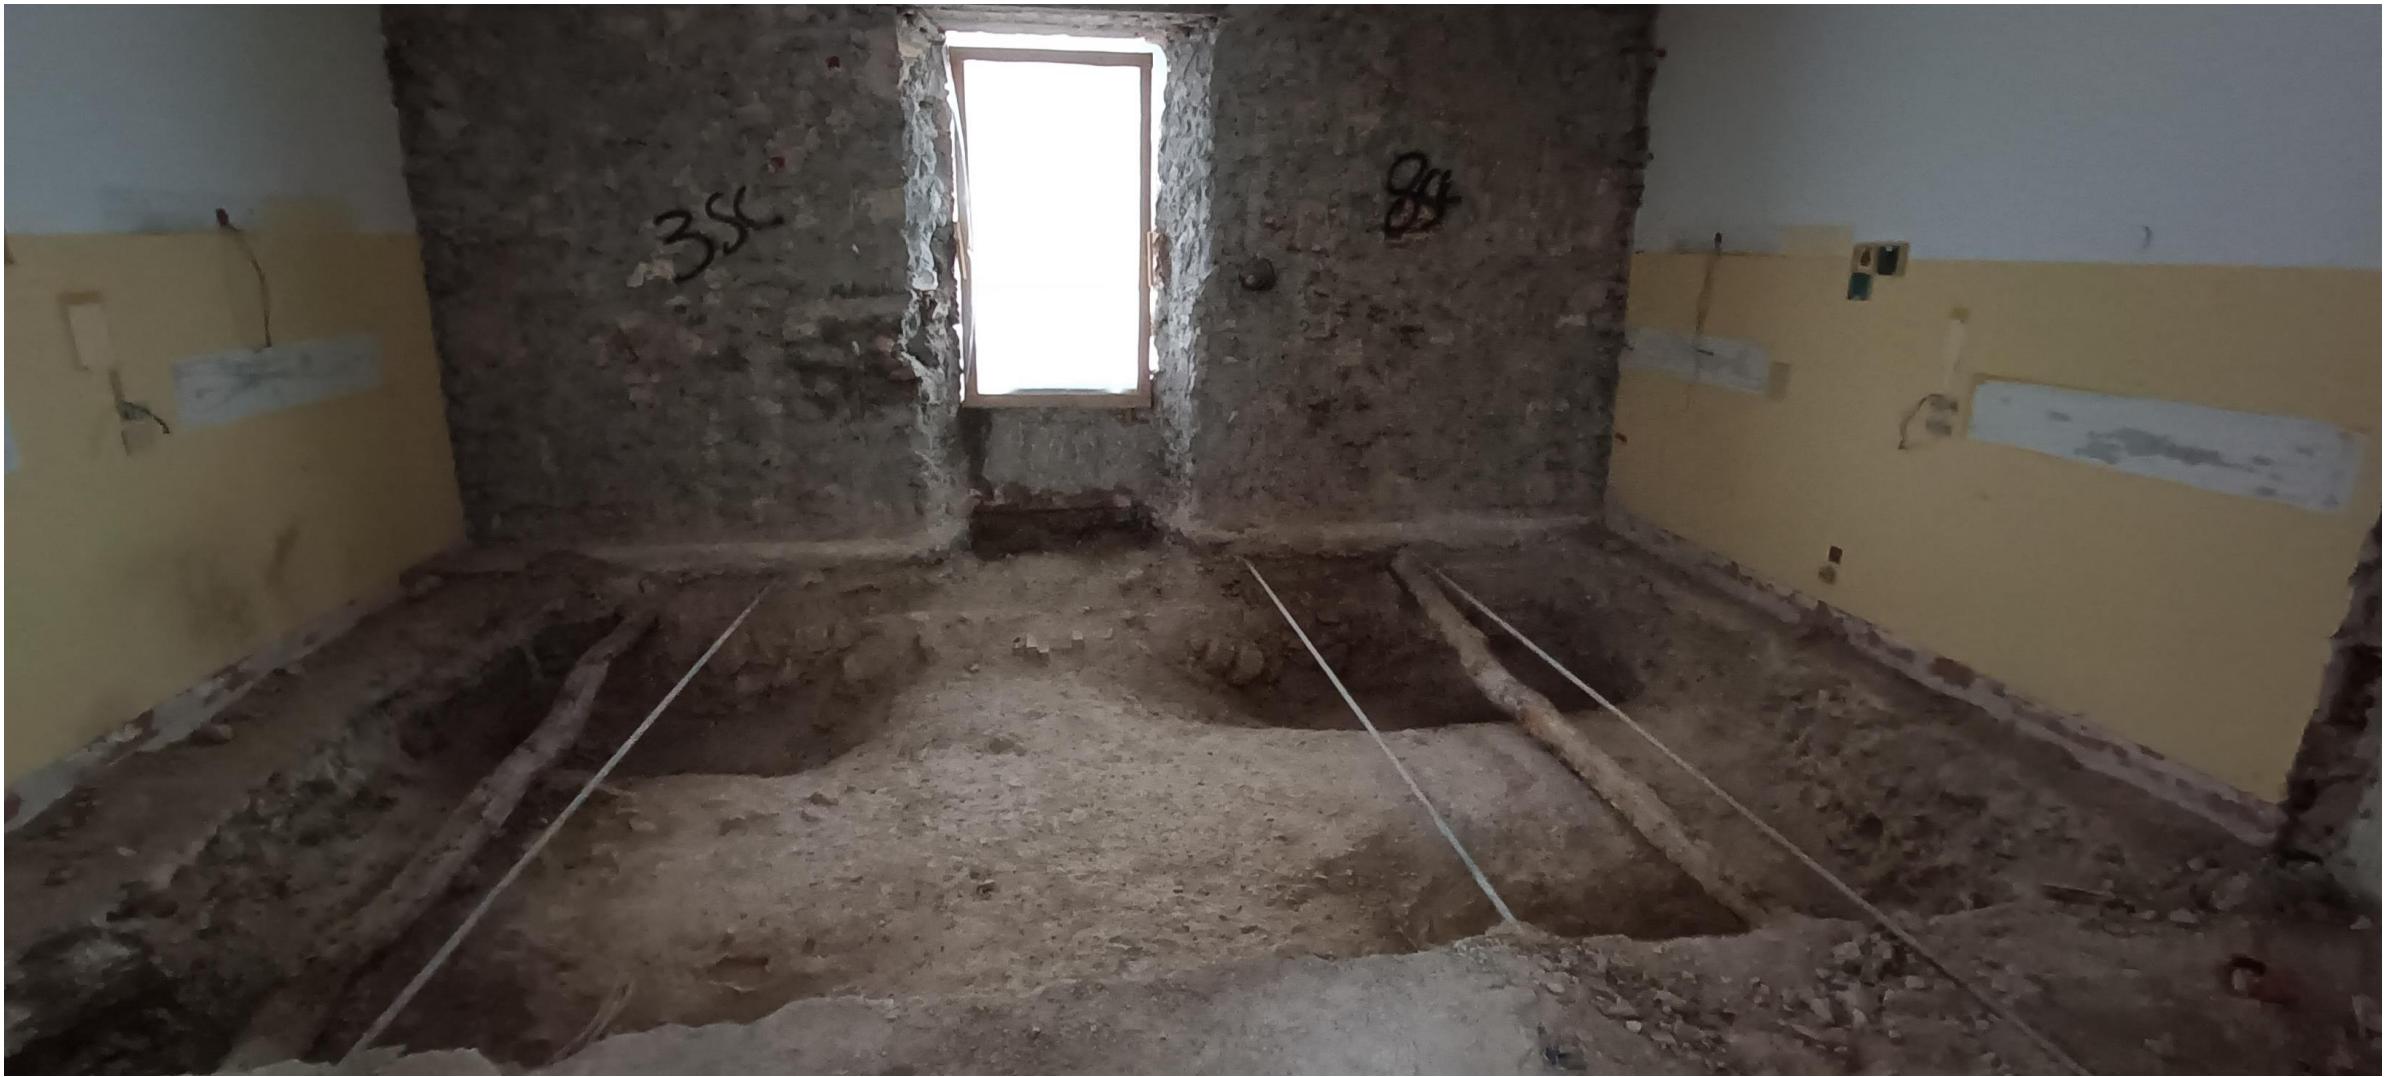
SVUOTAMENTO DELLE VOLTE

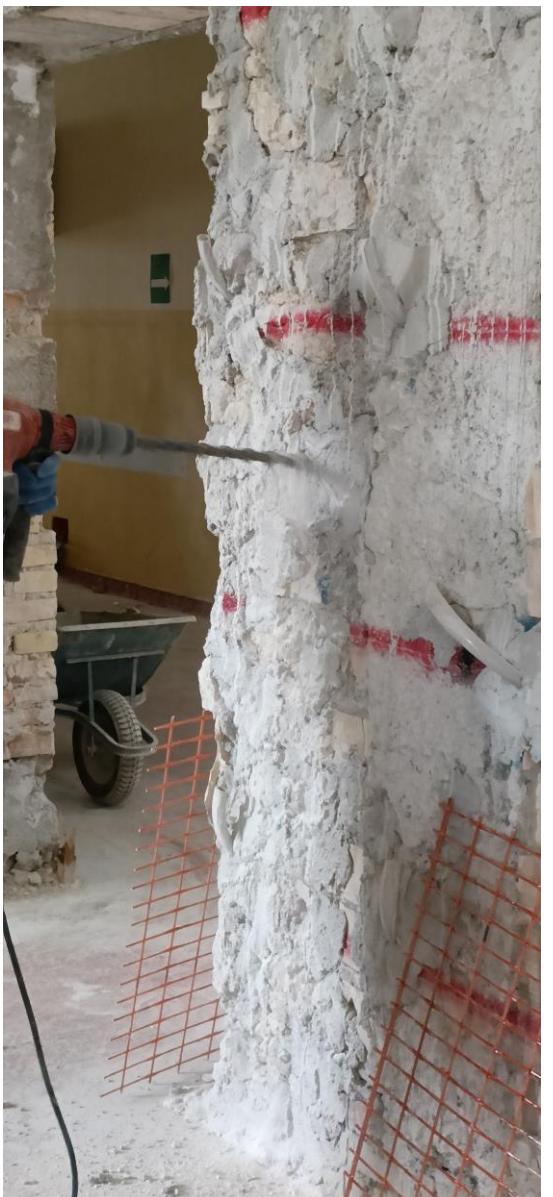
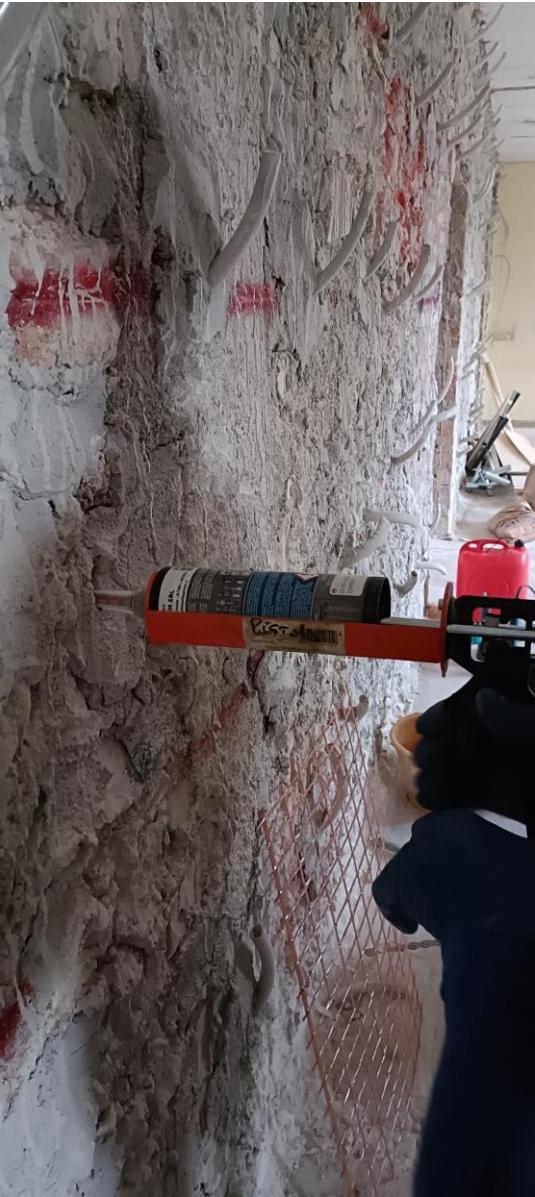
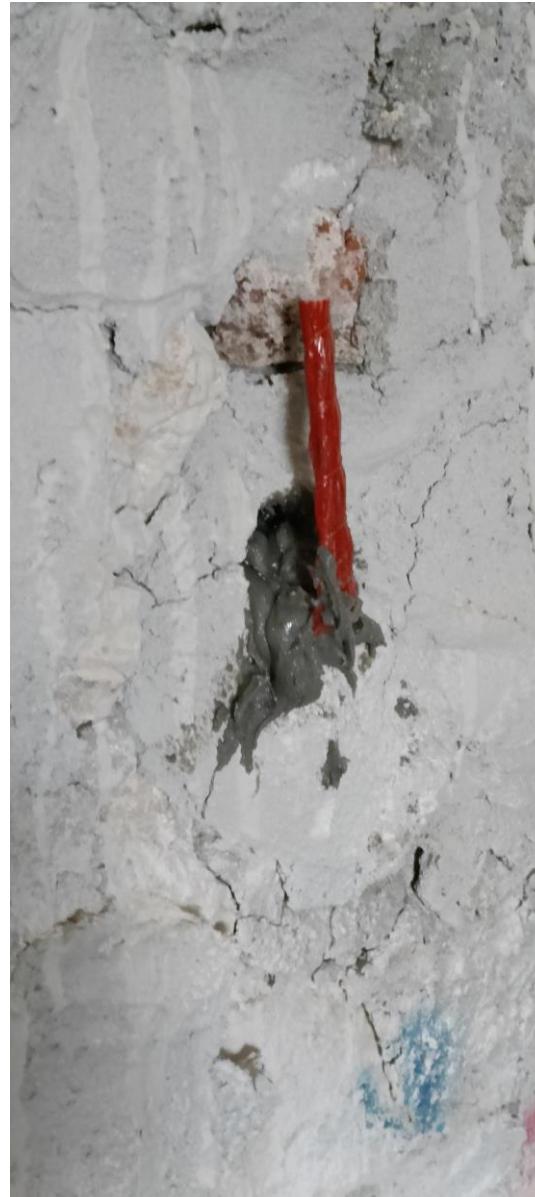
INTONACO ARMATO

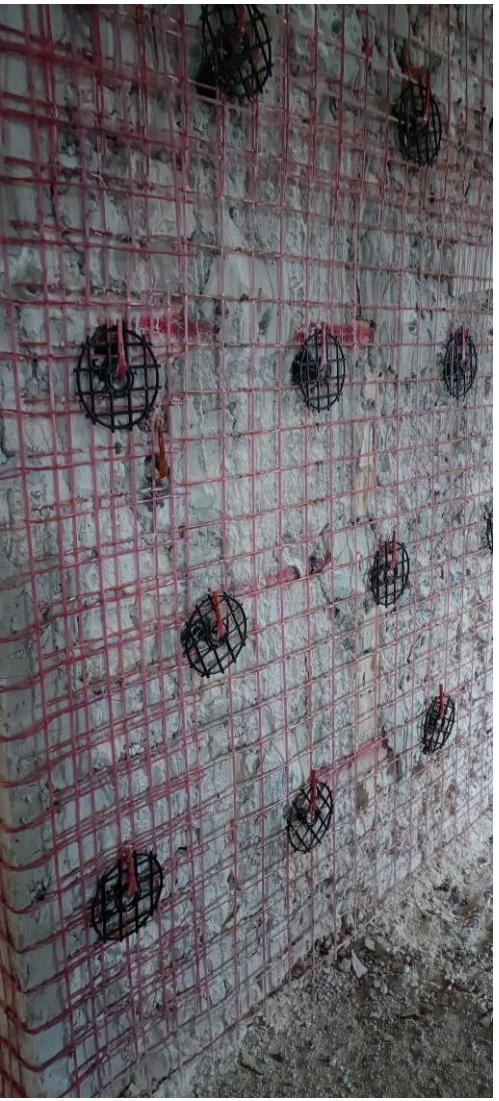
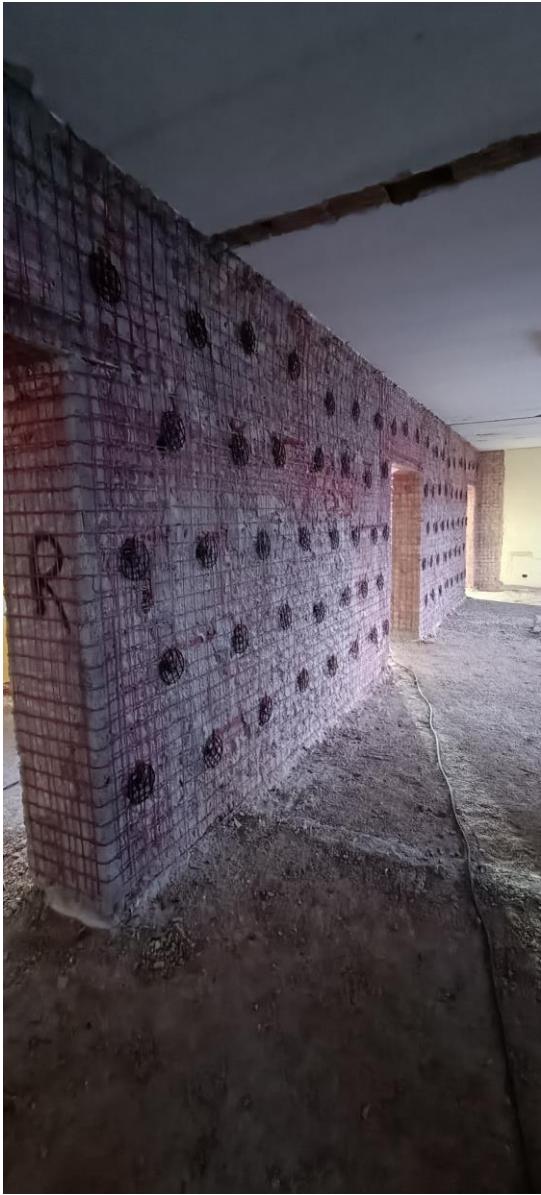
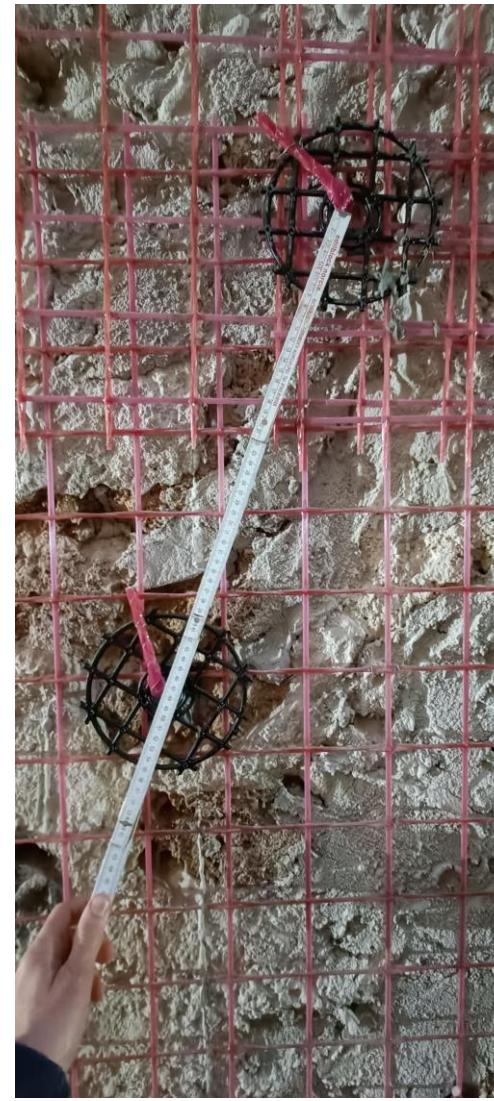
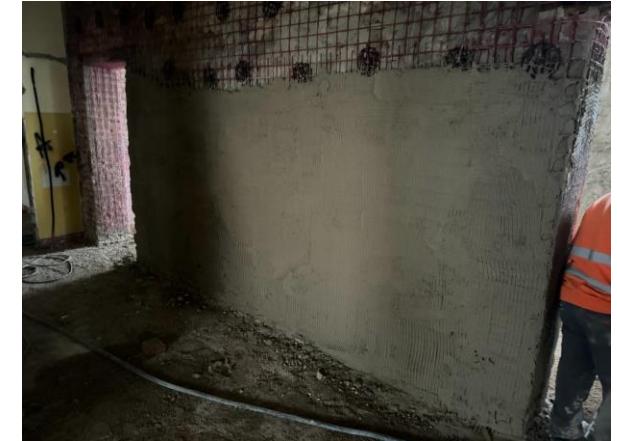
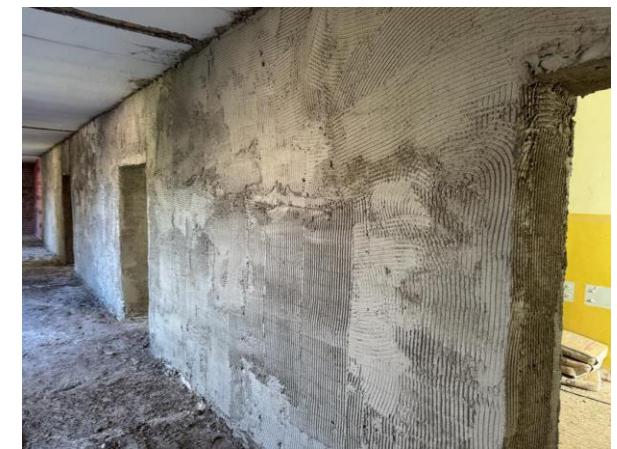
INTONACO ARMATO

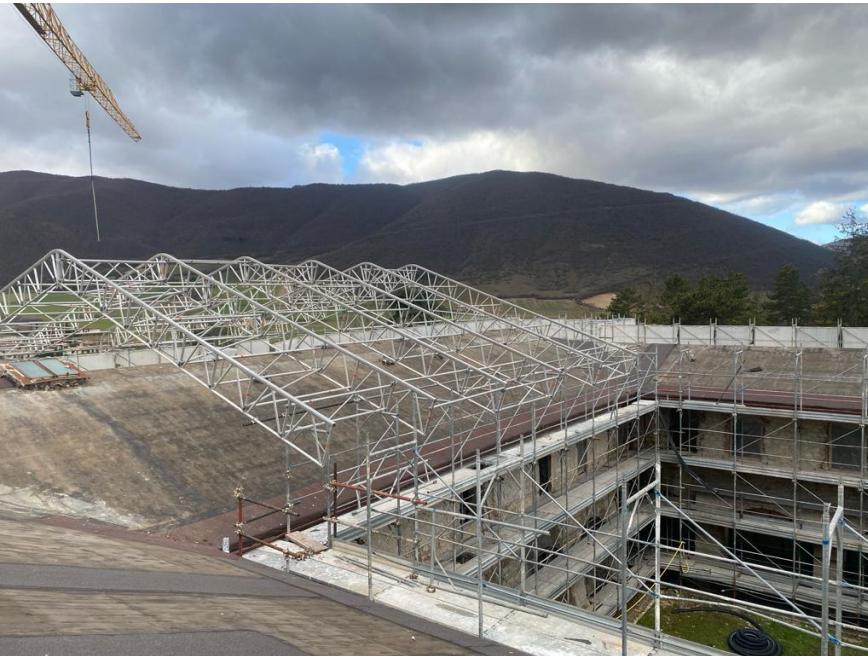
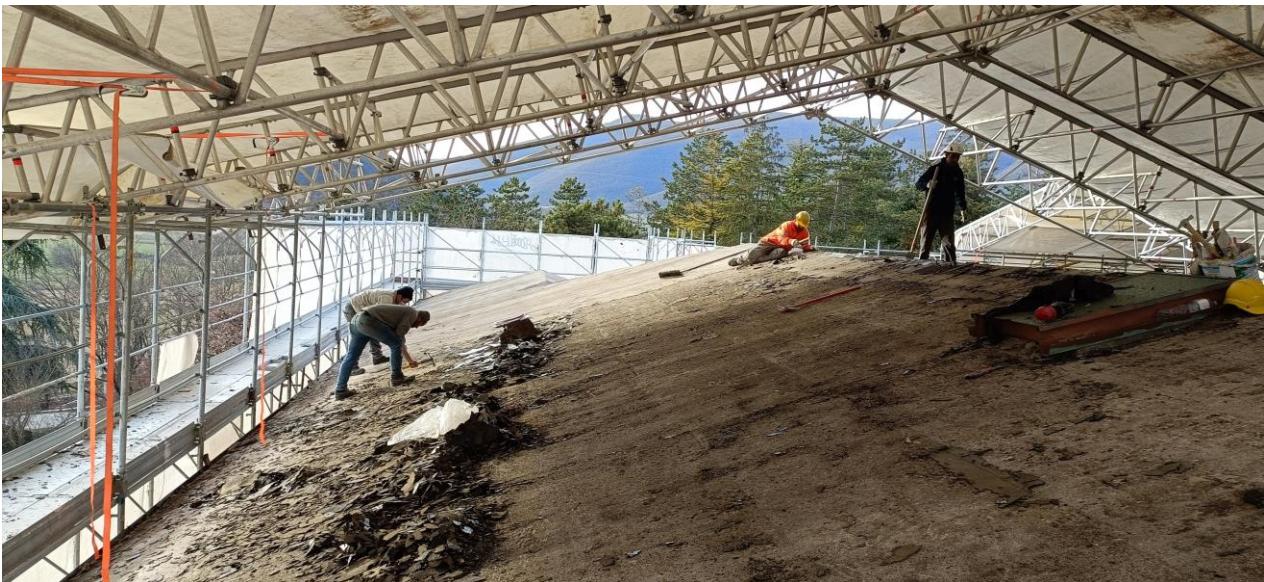
FASI DI MONTAGGIO COPERTURA E RIMOZIONE GUAINA

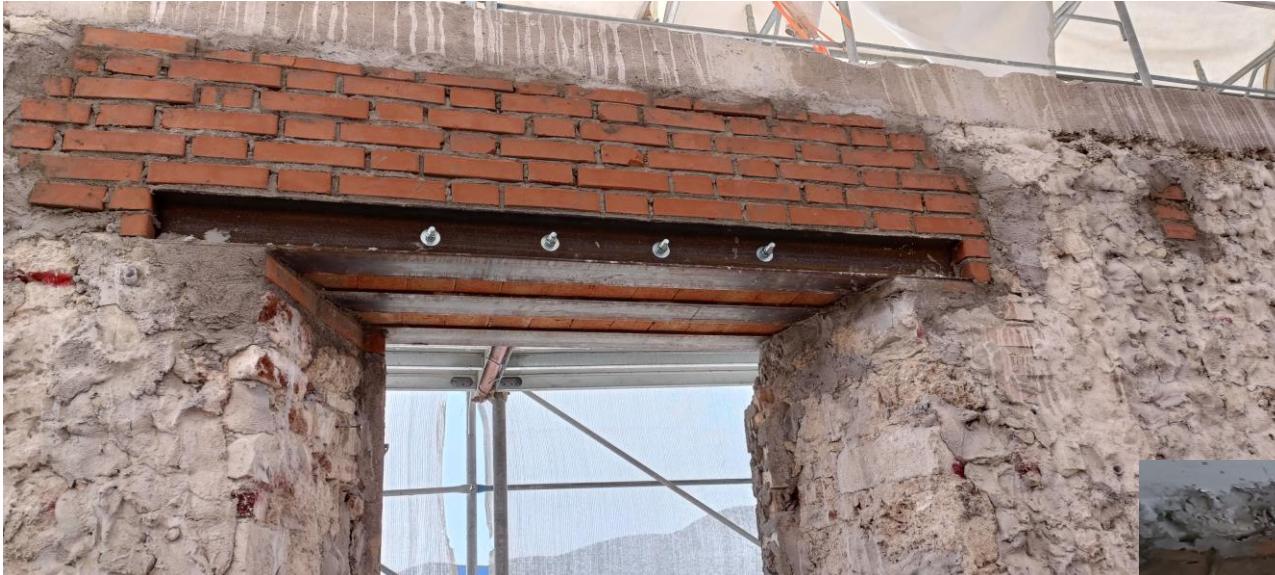
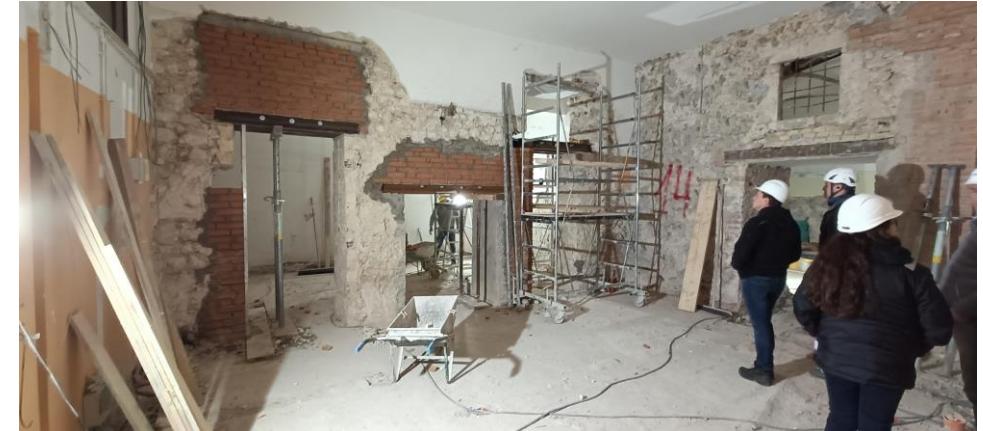
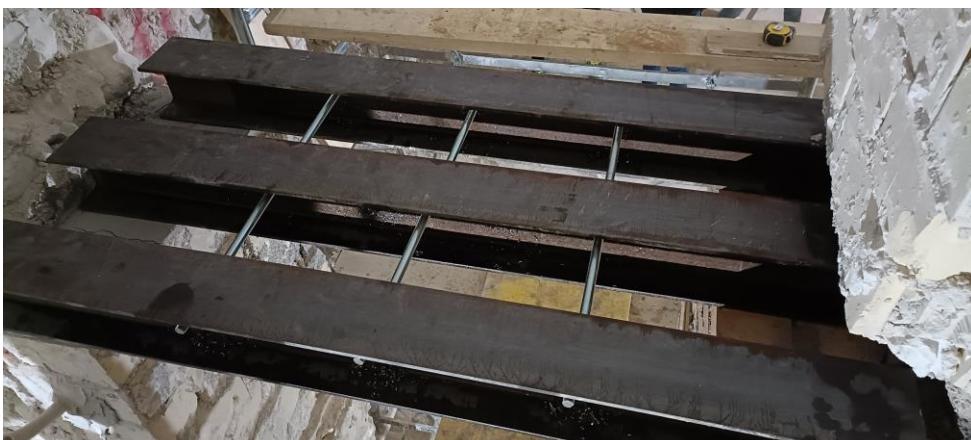
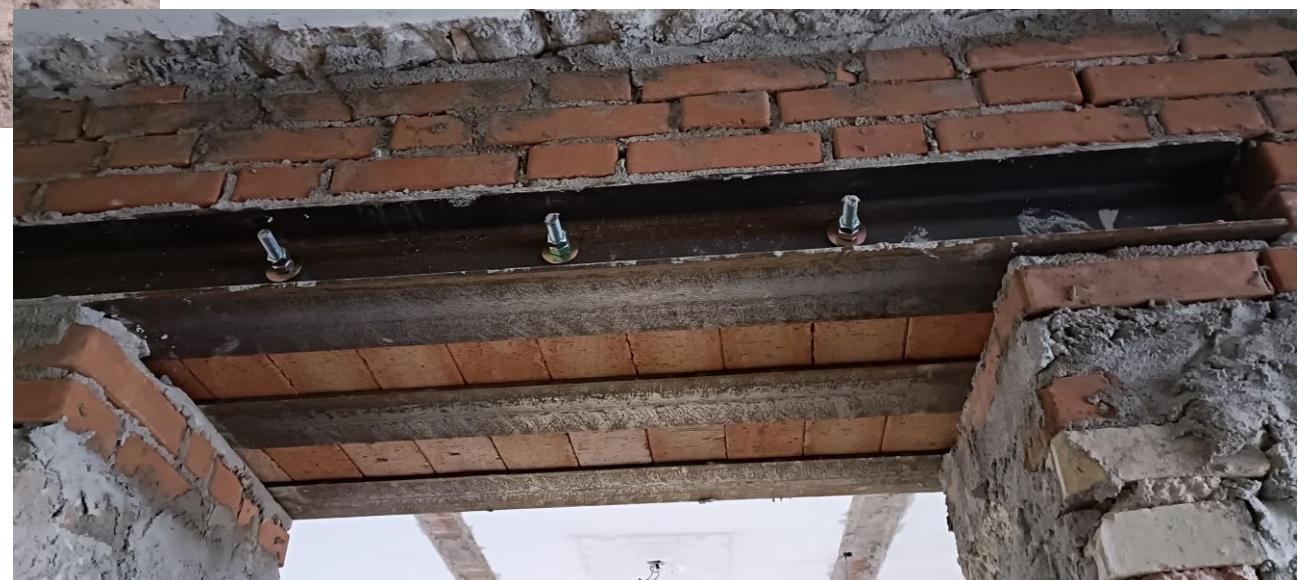
SOSTITUZIONE ARCHITRAVE IN ACCIAIO

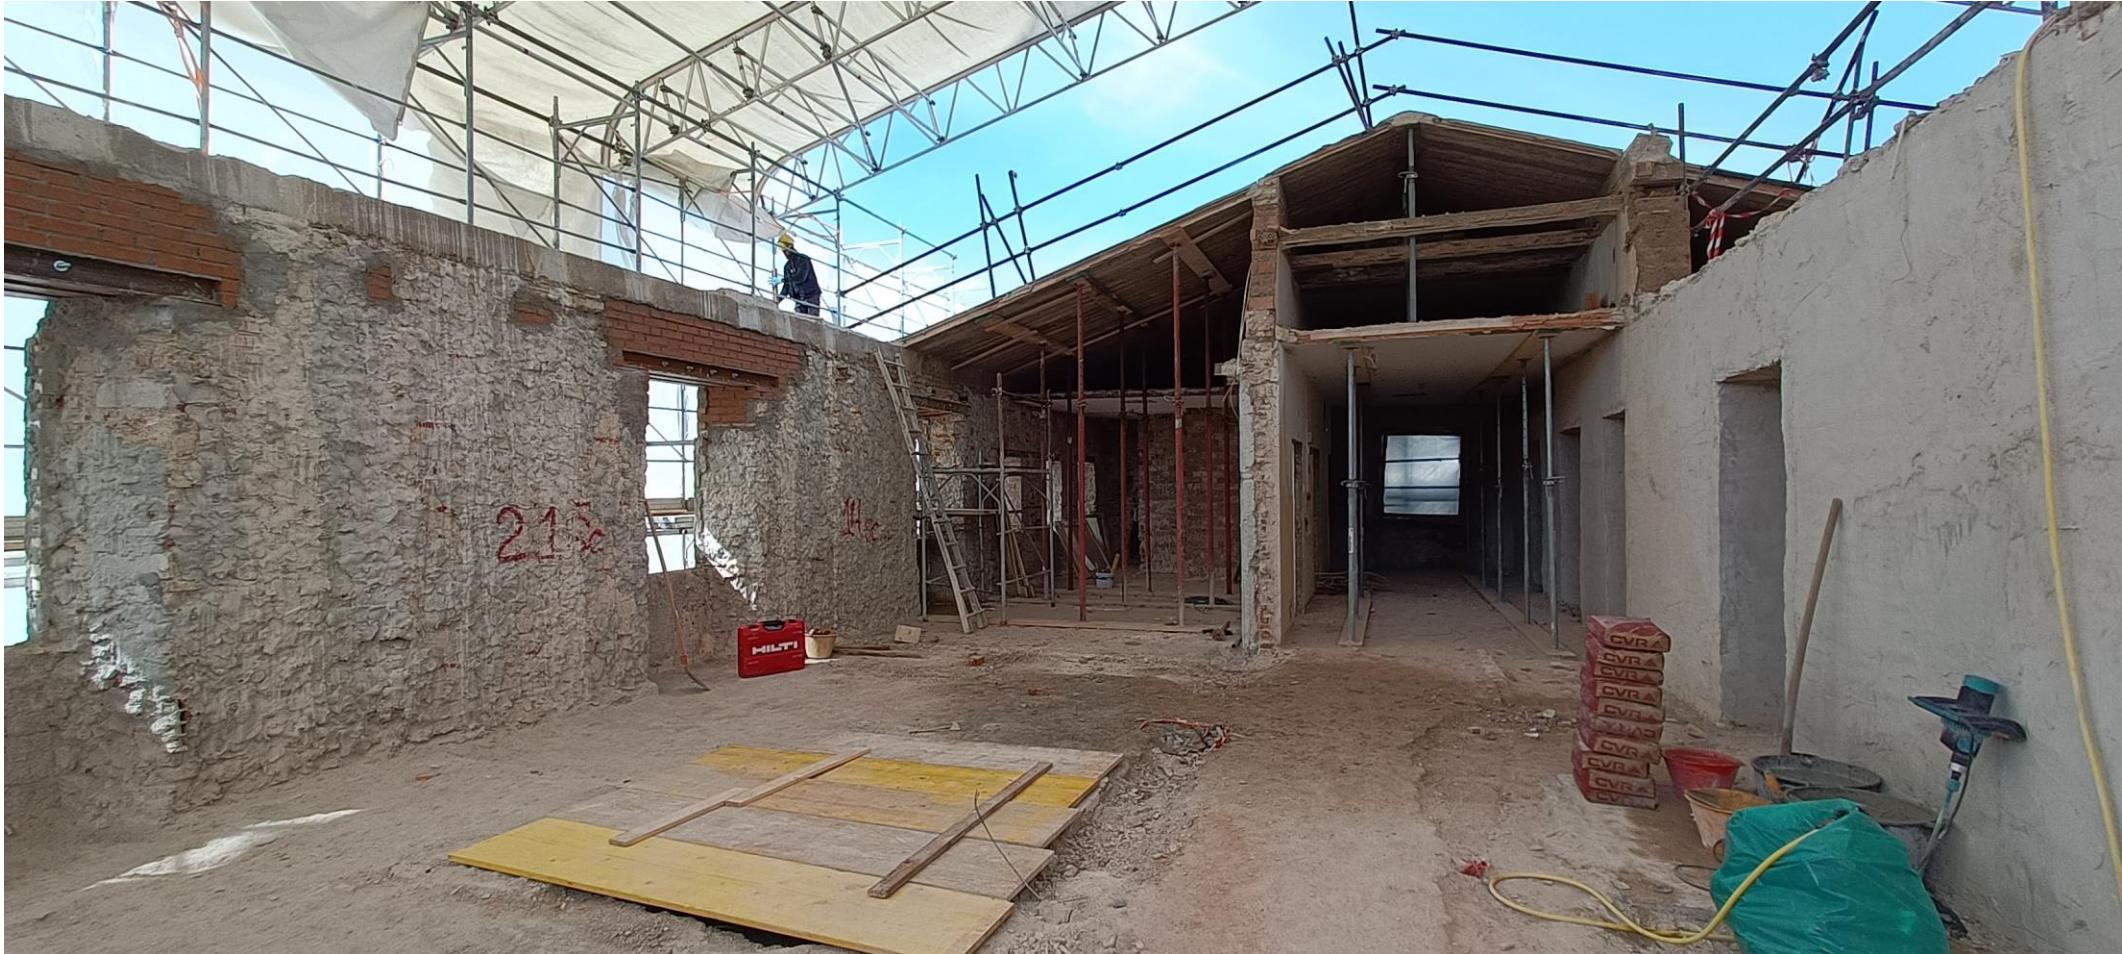
DEMOLIZIONE SOLAIO DI COPERTURA E DI SOTTOTETTO
DEMOLIZIONE DEL PRIMO MURO IN FALSO

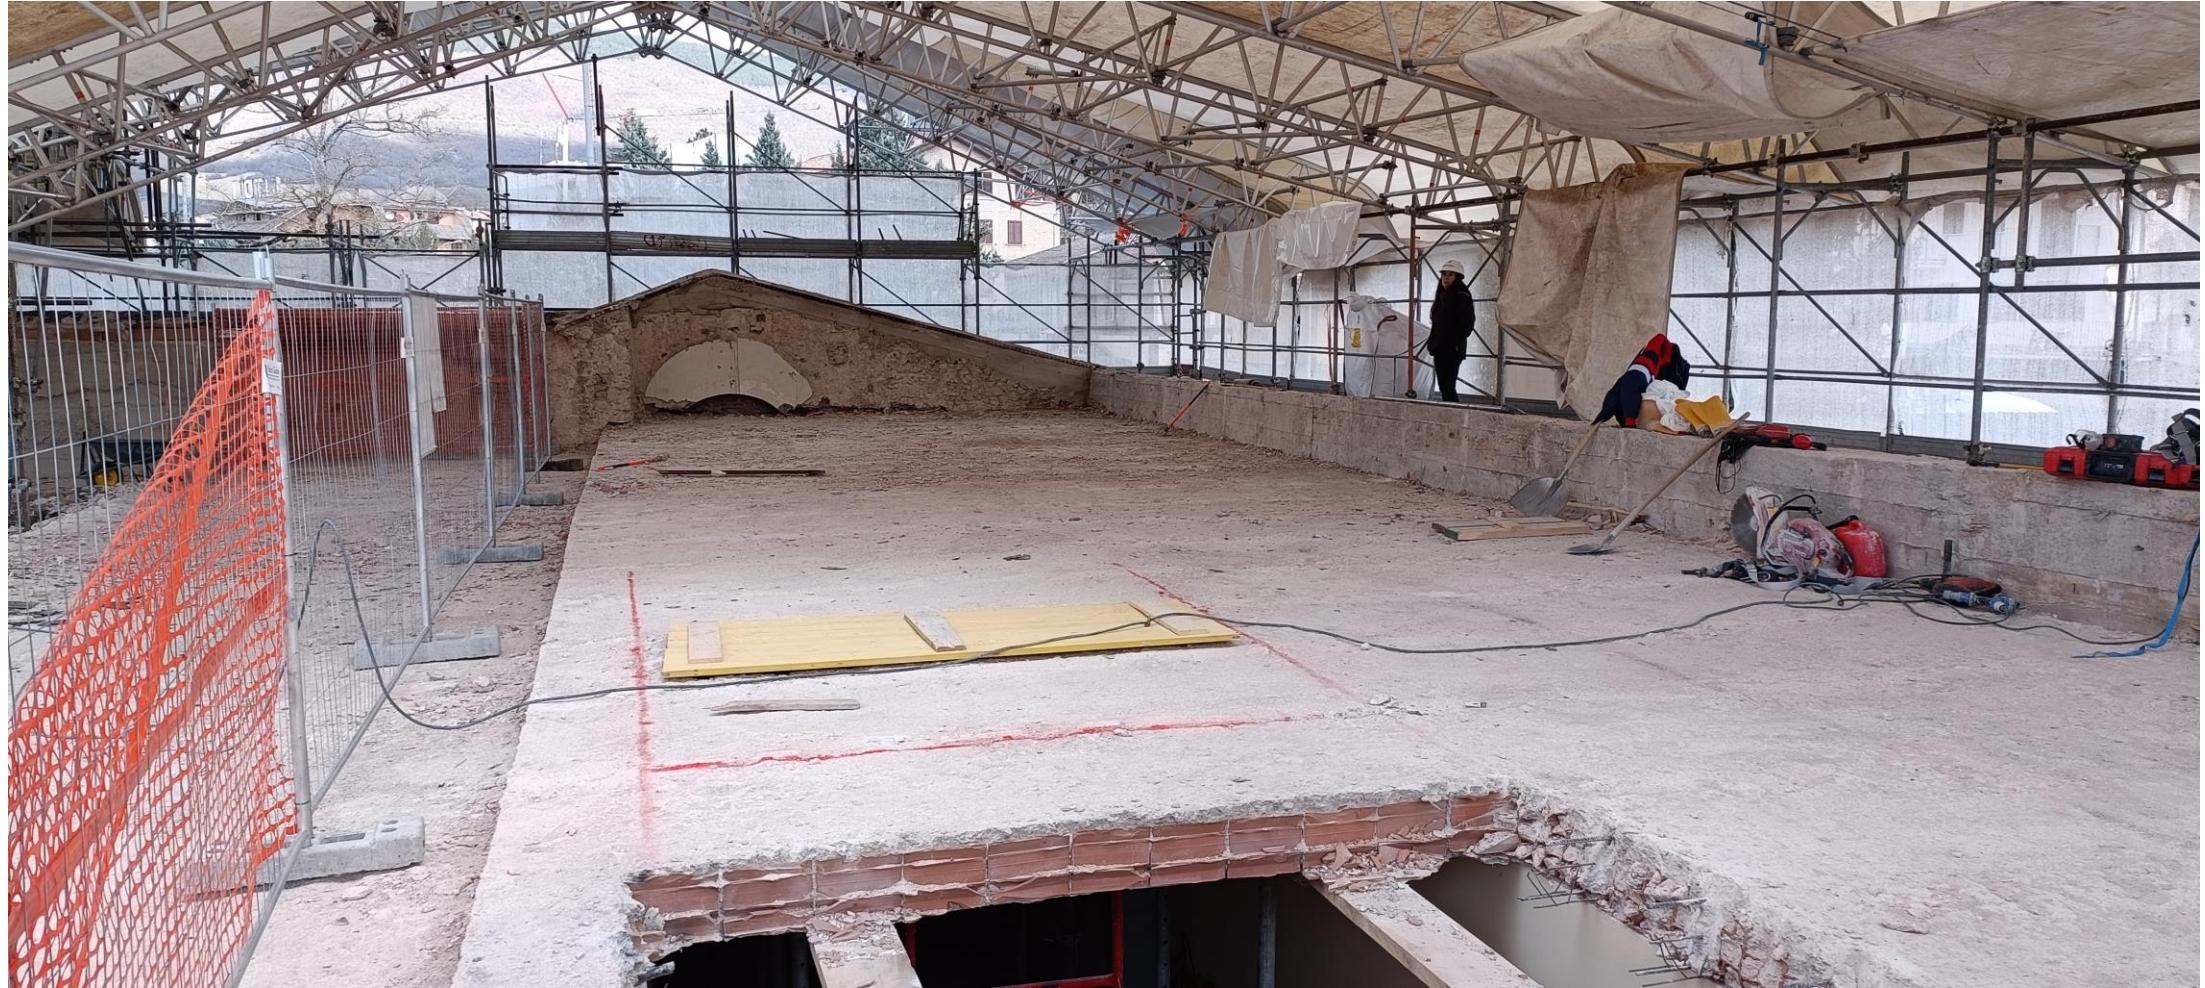
DEMOLIZIONE SOLAIO DI COPERTURA E DI SOTTOTETTO
DEMOLIZIONE DEL SECONDO MURO IN FALSO

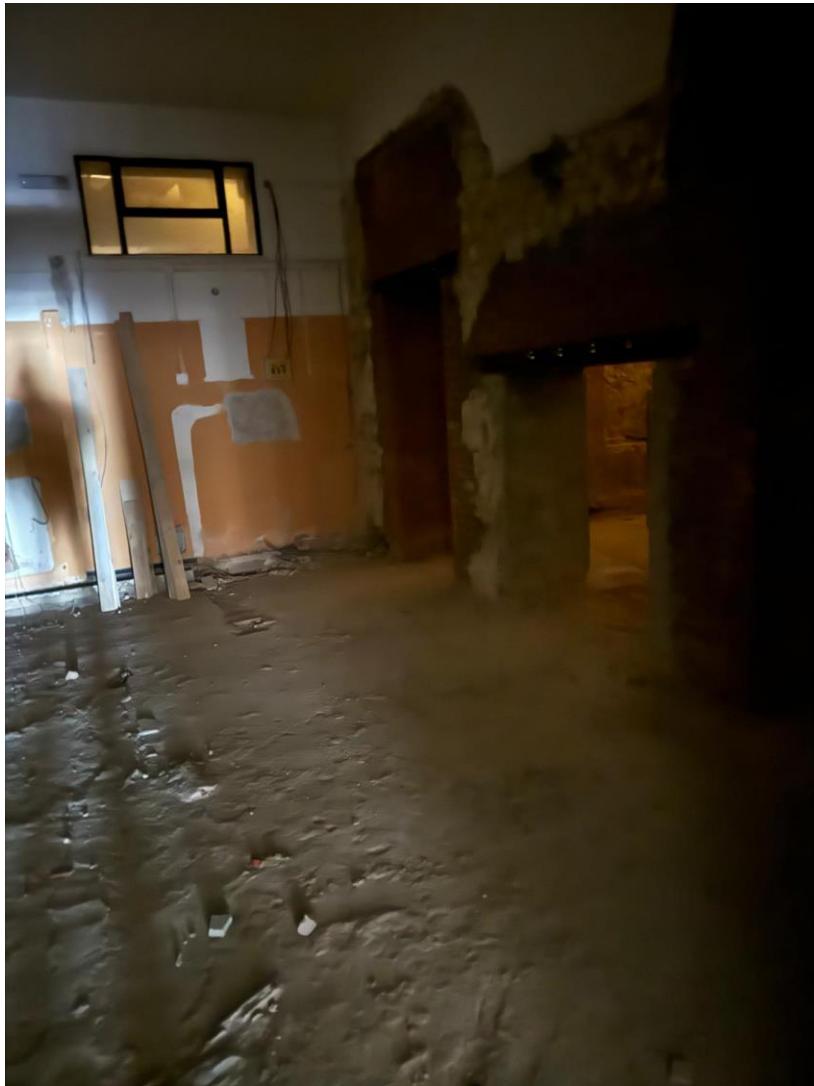
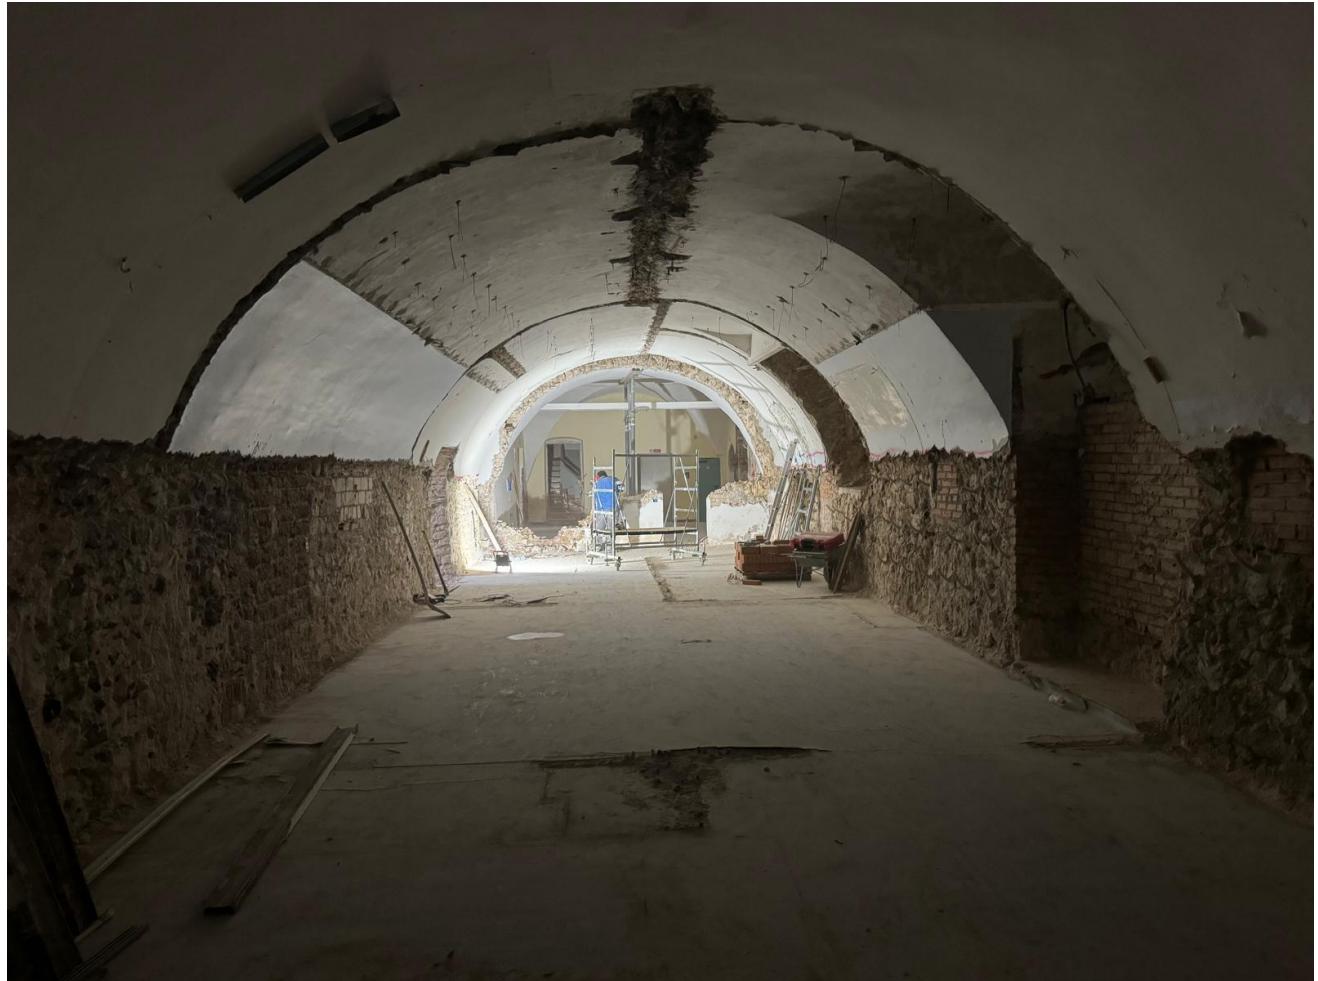
DEMOLIZIONE SOLAIO TAC ED RX SALA OPERATORIA PER POSA IGLOO
